Tilstandsrapport

- Enebolig
- Løkenvegen 29, 2034 HOLTER
- NANNESTAD kommune
- # gnr. 61, bnr. 14

Befaringsdato: 12.09.2024 Rapportdato: 27.09.2024 Oppdragsnr.: 19185-1701 Referansenummer: CH4210
Autorisert foretak: Factum Takst AS Sertifisert Takstingeniør: Amund Forset Vår ref:

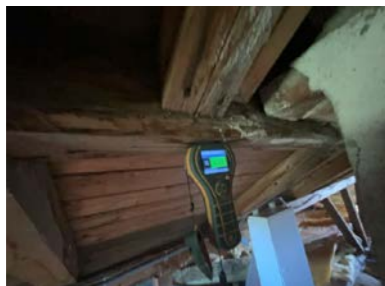
Mønet skråtak i trekonstruksjoner med taktro i bord/treverk. Kaldt loft. Ved enkle fuktmålinger registrerte jeg ikke verdier for skadelig fukt.

Deler konstruksjonen mangler isolsjon mot etsyde under. Det er registrert fuktmerker rundt gjennomføringer, dette kan ha oppstått ved spesielle værforhold. Ved fuktmålinger var dette tørt på befaringstidspunktet. Konstruksjonene er dårligere enn dagens krav, men ikke dårligere enn hva som var normalt på oppføringstidspunktet.

Skjevheter er normalt byggeåret tatt i betraktning, men det anbefales å følge med videre utvikling. Etterisolering av tak-konstruksjoner vil kunne ha positiv innvirkning på energibruken av boligen samt forbedre evt. problematikk med ising og kondens.

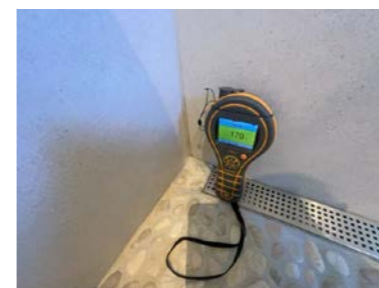
TG 1 Overflater vegger og himling

På vegg er: Fliser. Det dusjes direkte på gulv/vegg, noe som gir økt belastning på konstruksjonene. Ved enkle fuktsøk registrerte jeg ingen unormale verdier. Det er registrert noe misfargede/slitte fuger, dette ansees som normalt.

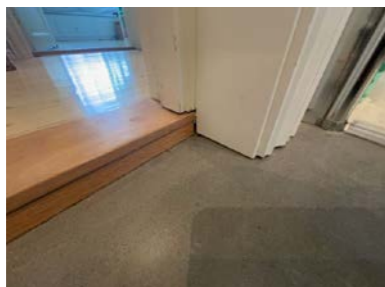
2. ETASJE > BAD

TG 1 Overflater Gulv

Gulvet er tilnærmet flatt, det er lokalt fall i dusj. Terskel ved dør, med opplyst om at membran er ført opp på terskel. Dette vil sørge for at vannet rennet ned i sluk og hindre at vannet renner ut av rommet ved en evt. lekkasje.

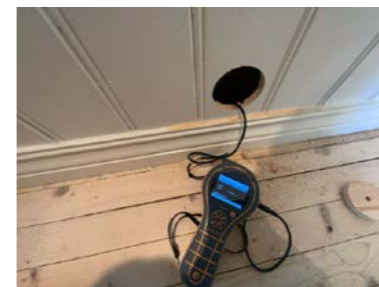
2. ETASJE > BAD

1 TG 1 Sanitærutstyr og innredning

Hulltaking er foretatt og det er ikke påvist unormale forhold.

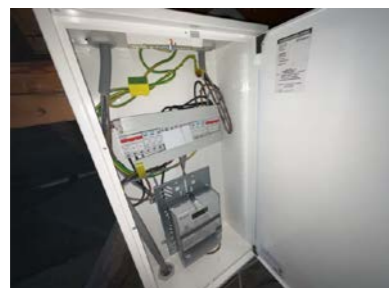
TG 1 Elektrisk anlegg

Dette er en forenklet kontroll begrenset til de spørsmål og undersøkelser som forskrift til avhendingslova (tryggere bolighandel) § 2-18 inneholder. Dette kan ikke sammenlignes med en kontroll utført av offentlig myndighet (Det lokale eltilsyn) eller registrert elektrovirksomhet, og en bygningssakkyndig har verken kompetanse eller lov til å foreta en slik kontroll.
