## Herskapelig villa med småbrukspreg.

# Tilstandsrapport

- Enebolig
- Løkenvegen 29, 2034 HOLTER
- NANNESTAD kommune
- # gnr. 61, bnr. 14

Befaringsdato: 12.09.2024    Rapportdato: 27.09.2024    Oppdragsnr.: 19185-1701    Referansenummer: CH4210  
Autorisert foretak: Factum Takst AS    Sertifisert Takstingeniør: Amund Forset    Vår ref:

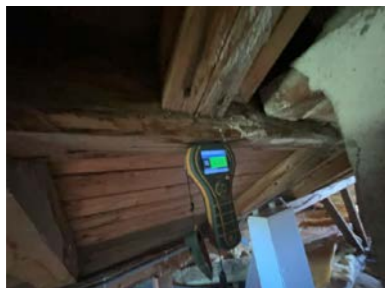
Mønet skråtak i trekonstruksjoner med taktro i bord/treverk. Kaldt loft. Ved enkle fuktmålinger registrerte jeg ikke verdier for skadelig fukt.

Deler konstruksjonen mangler isolsjon mot etsyde under. Det er registrert fuktmerker rundt gjennomføringer, dette kan ha oppstått ved spesielle værforhold. Ved fuktmålinger var dette tørt på befaringstidspunktet. Konstruksjonene er dårligere enn dagens krav, men ikke dårligere enn hva som var normalt på oppføringstidspunktet.

Skjevheter er normalt byggeåret tatt i betraktning, men det anbefales å følge med videre utvikling. Etterisolering av tak-konstruksjoner vil kunne ha positiv innvirkning på energibruken av boligen samt forbedre evt. problematikk med ising og kondens.

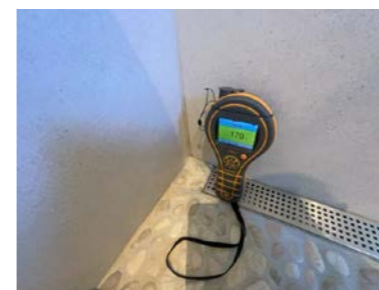
På vegg er: Fliser. Det dusjes direkte på gulv/vegg, noe som gir økt belastning på konstruksjonene. Ved enkle fuktsøk registrerte jeg ingen unormale verdier. Det er registrert noe misfargede/slitte fuger, dette ansees som normalt.

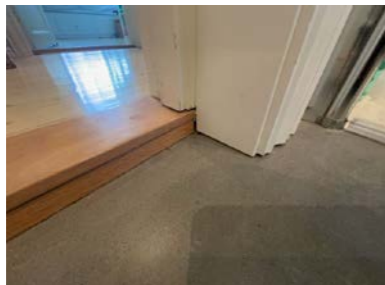
### 2. ETASJE > BAD

Gulvet er tilnærmet flatt, det er lokalt fall i dusj. Terskel ved dør, med opplyst om at membran er ført opp på terskel. Dette vil sørge for at vannet rennet ned i sluk og hindre at vannet renner ut av rommet ved en evt. lekkasje.

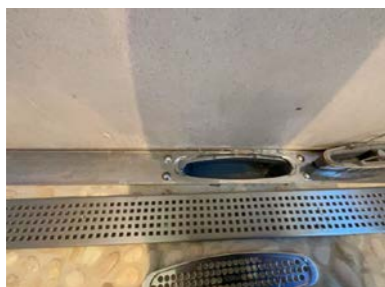
#### 1 TG 1 Sluk, membran og tettesjikt

Rennesluk.

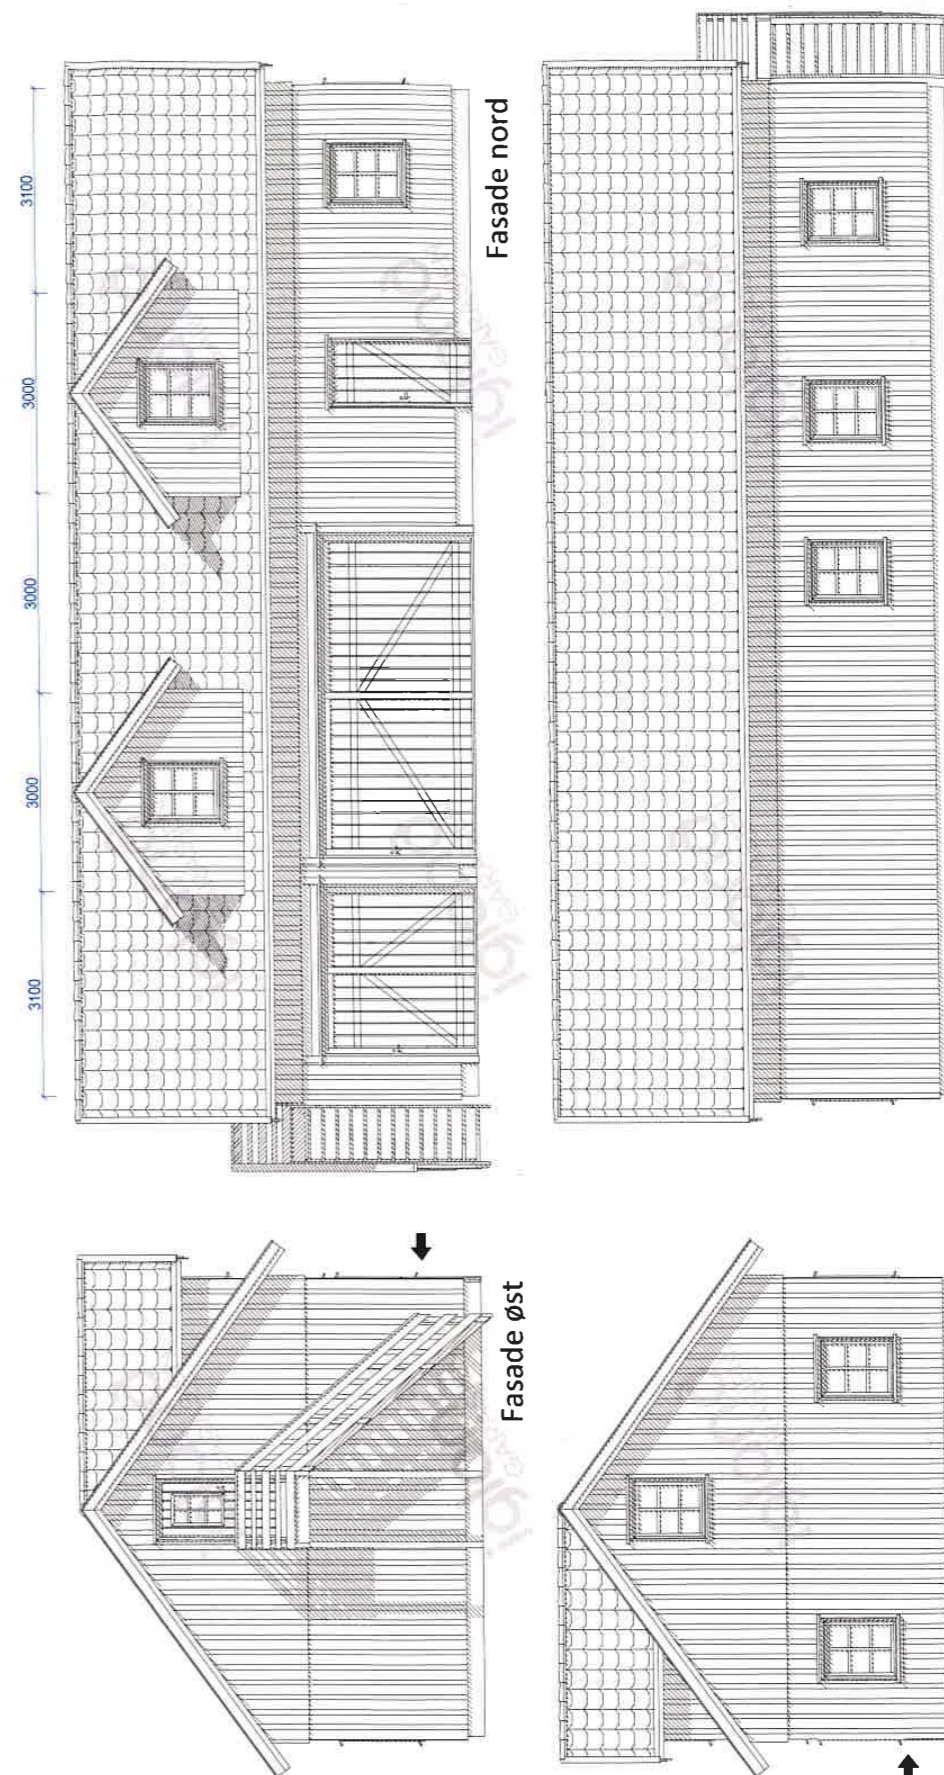
Fasade nord

Fasade syd

Fasade vest

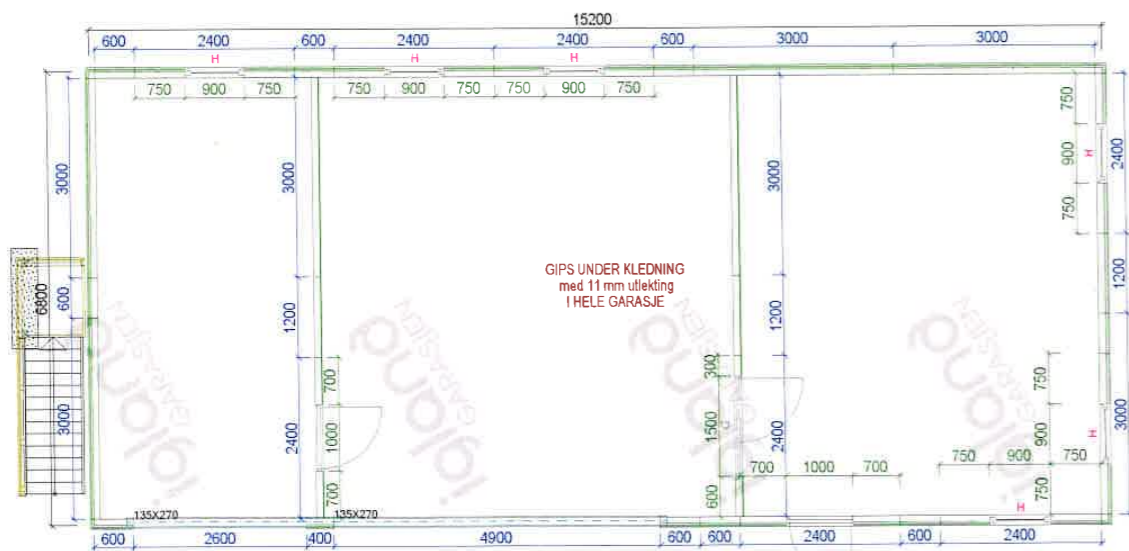
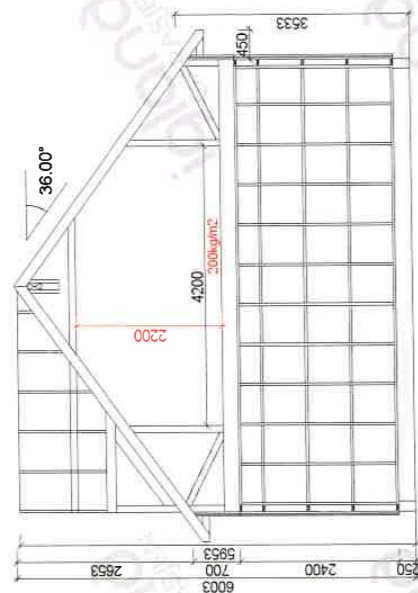
<b>igland GARASJEN</b>		Tilakshaver: <b>Hege Katrine Leren</b>	
BYA= 103.4	BRA= 165,3	Kundernr: <b>877656</b>	Konstr/regnet: <b>meb</b>
BYA er beregnet etter konstruksjonsnorm		Ordrenr/filbudsnr: <b>169665</b>	Dato: <b>03.06.2020</b>
Car:	Br: <b>1:50</b>	Takvinkel: <b>36°</b>	Tegningsnr: <b>16961514</b>
<small>Tegningen er Igland Garasjen AS eiendom. Kan bare brukes til byggesøknad ved kjøp av garasje fra Igland Garasjen AS og må ikke overføres til andre. Eventuelle enstøttingseksaminal kan ellers fremføres. Tlf: 37 25 70 70 E-post: post@garasjer.no</small>
