Bjerregaards gate 39, 0174 OSLO

**Lys, lekker og moderne 3-roms
selveier med luftig balkong.
Kjøkken og bad 2015. VV og fyring
inkl. Sentralt, men stille!**

Tilstandsrapport

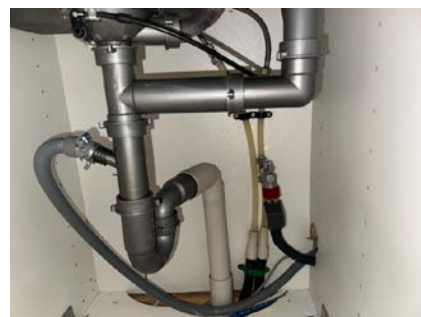
- Det er avvik:

Boliger som er bygget etter 2010 skal ha lekkasjestopper i rom som kjøkken, egne toalettrom og bod med varmtvannsbereder. Kravet gjelder for rom som har vanninstallasjoner, men mangler sluk eller vanntett gulv. Kravet gjelder også ved rehabilitering av eldre boliger.

Rørpropplegg i kjøkkenbenk

Montering av Waterguard/vannstopper på kjøkken bør påberegnes.
