**Eydehavn - Fin enebolig med tomt  
på 4,6 mål og dobbel garasje fra  
2025**

# Tilstandsrapport - NS 3600

4810 Eydehavn

Gnr: 52 Bnr: 320

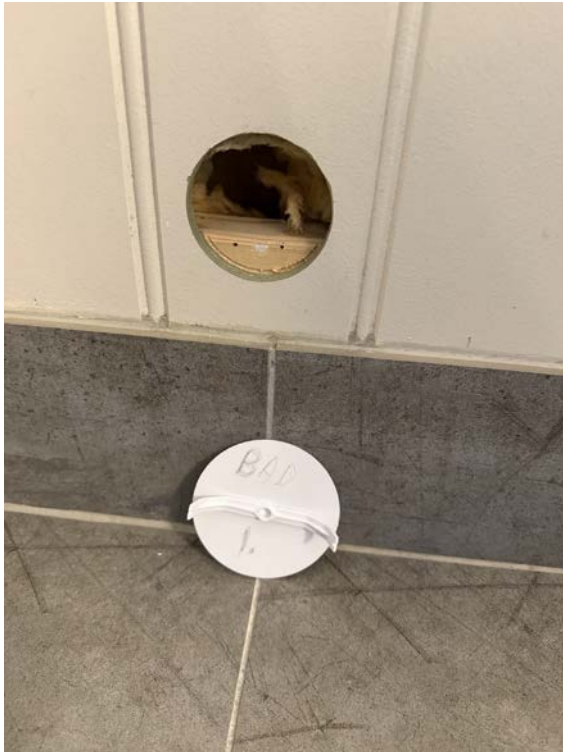
Ved befaring ble det boret hull i nordvegg på badet, og det ble målt fukt i bakenforliggende betongvegg.

Påvist fukt i bakenforliggende konstruksjon på yttervegg, trolig som følge av fuktvandring gjennom betong eller utilstrekkelig fuktsikring.

Risiko for fuktskader i konstruksjon og påforede vegger, samt redusert innemiljø og potensiell skade på overflater og materialer.

Fukt påvist i bakenforliggende betongvegg.  
Hulltaking er utført på bad/vakserom i underetasjen.

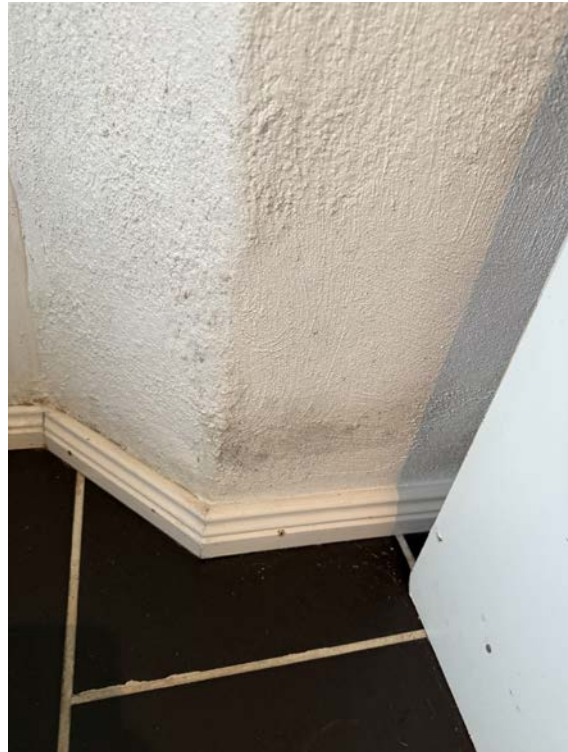
Øvrige rom i underetasjen har malte betongvegger, mindre fuktskjolder observert enkelte steder langs gulvet.

Det ble også målt forhøyede fuktverdier enkelte steder langs yttervegger i underetasjen.

Fuktskjolde ved ytterdør vegg vest, fukt påvist.  
Tilsvarende observasjoner er gjort enkelte steder  
på yttervegg.

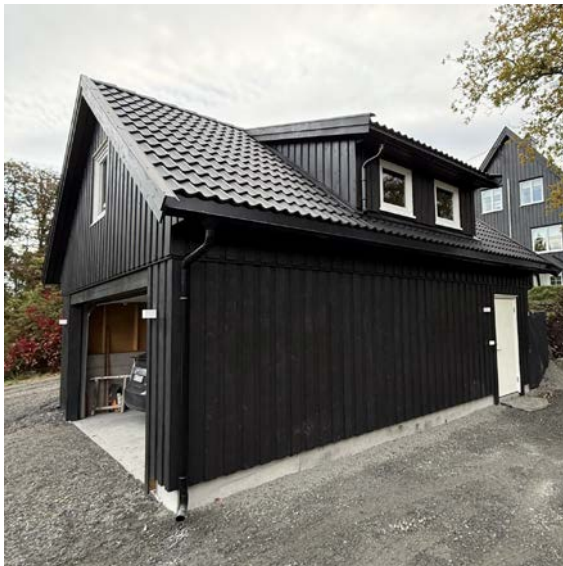
Bygningen er nyoppført.

Nyoppført garasje

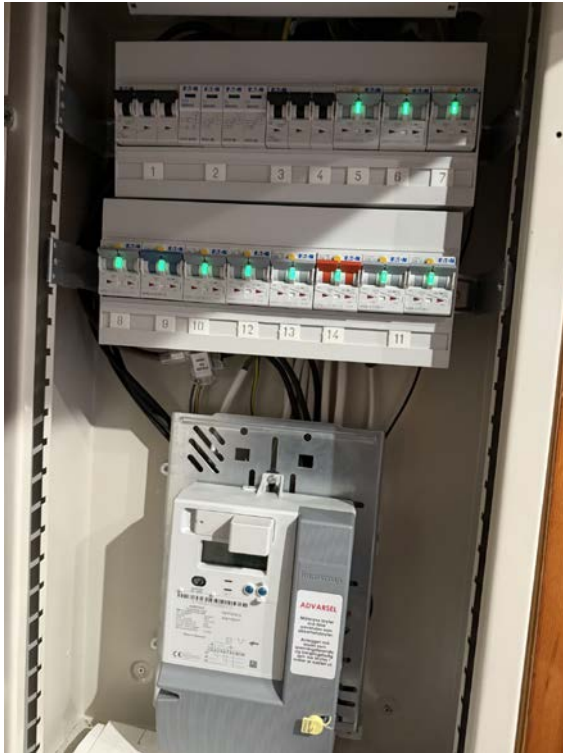
Det elektriske anlegget er ikke Tilstandsgrad-vurdert da undertegnede ikke innehar den faglige kompetansen for vurdering av dette i henhold FEK §9 (Forskrift om elektroforetak og kvalifikasjonskrav for arbeid knyttet til elektriske anlegg og elektrisk utstyr). Det er likevel foretatt en enkel vurdering av anlegget basert på selgers informasjon og besiktelse av synlige deler i boligen. Undersøkelsen er basert på spørsmål og punkter fra forskriften Tryggere Bolighandel som ble vedtatt 01.01.2022.

EL-skap er plassert i skap i gang ved trapp i loftsetasjen.
