**Eydehavn - Fin enebolig med tomt  
på 4,6 mål og dobbel garasje fra  
2025**

# Tilstandsrapport - NS 3600

4810 Eydehavn

Gnr: 52 Bnr: 320

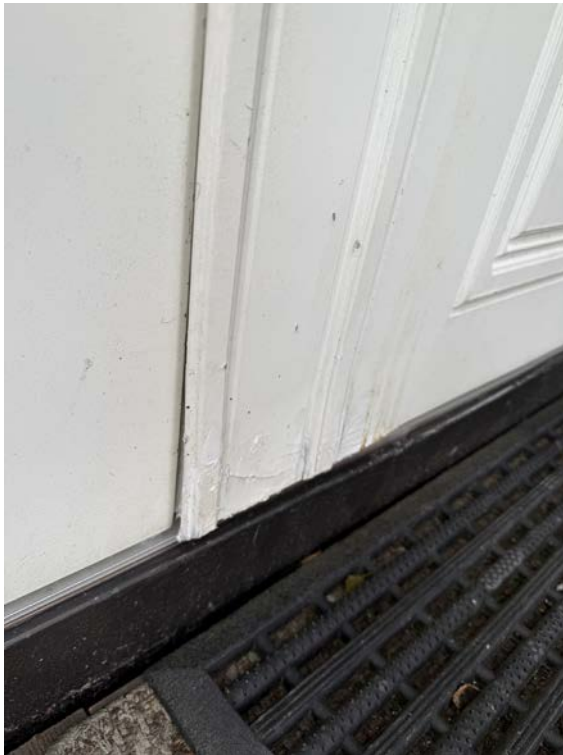
Inngangsdør i 1. etasje og terrassedør i loftsetasjen har oppsvelling og skader i nedre del av dørblad.

Aldersrelatert slitasje og eksponering for vær og fukt.

Skade i bunn inngangsdør 1 etasje.

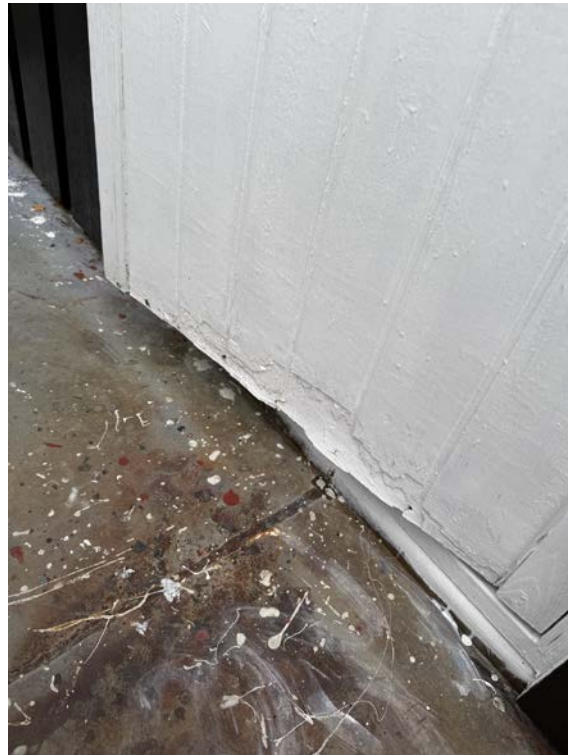
Skade i bunn på balkongdør i loftsetasjen.

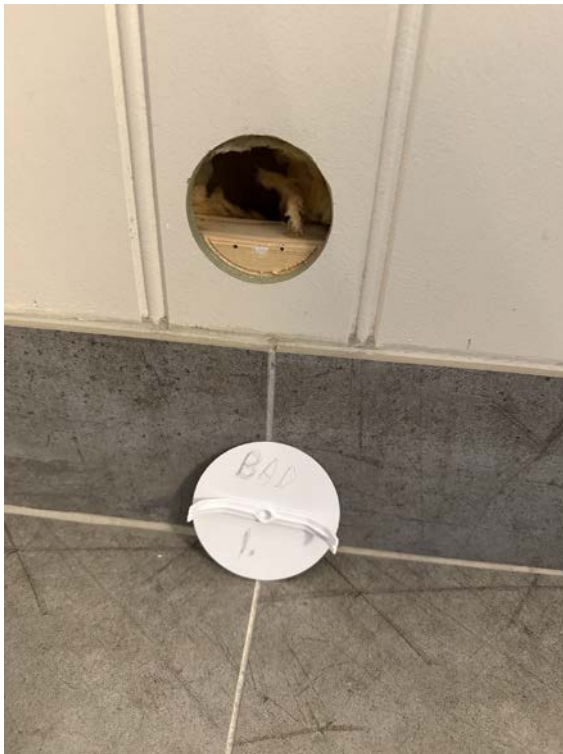
Ved befaring ble det boret hull i nordvegg på badet, og det ble målt fukt i bakenforliggende betongvegg.

Påvist fukt i bakenforliggende konstruksjon på yttervegg, trolig som følge av fuktvandring gjennom betong eller utilstrekkelig fuktsikring.

Fukt påvist i bakenforliggende betongvegg.  
Hulltaking er utført på bad/vakserom i underetasjen.

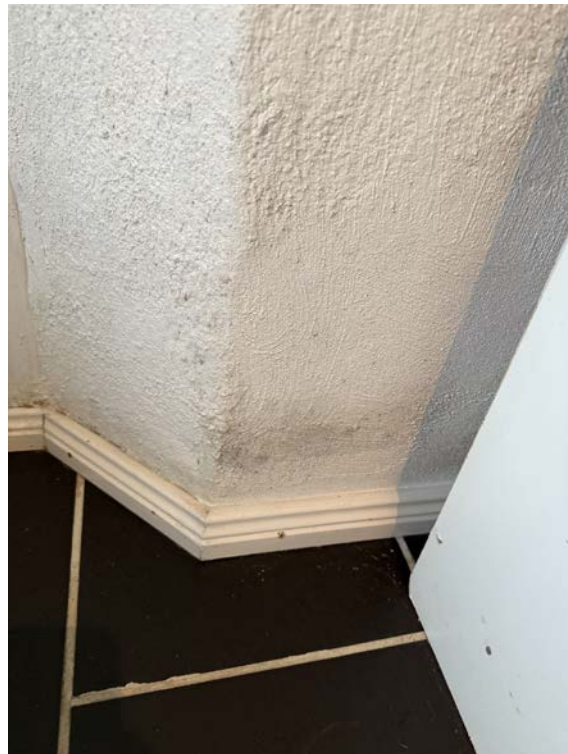
Det ble også målt forhøyede fuktverdier enkelte steder langs yttervegger i underetasjen.

Fuktskjolde ved ytterdør vegg vest, fukt påvist.  
Tilsvarende observasjoner er gjort enkelte steder  
på yttervegg.

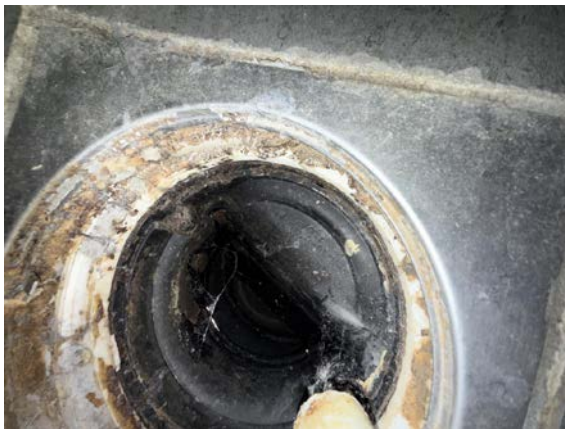
Sluk er kun delvis inspisert grunnet plassering av dusjkabinett. Det foreligger verken visuell bekreftelse eller dokumentasjon på at det er etablert membran ved oppkant og i slukområdet. Utførelse av fuktsikring kan derfor ikke verifiseres.

Sluk under dusjkabinett i bad/vaskerom i underetasjen, membran ikke synlig.

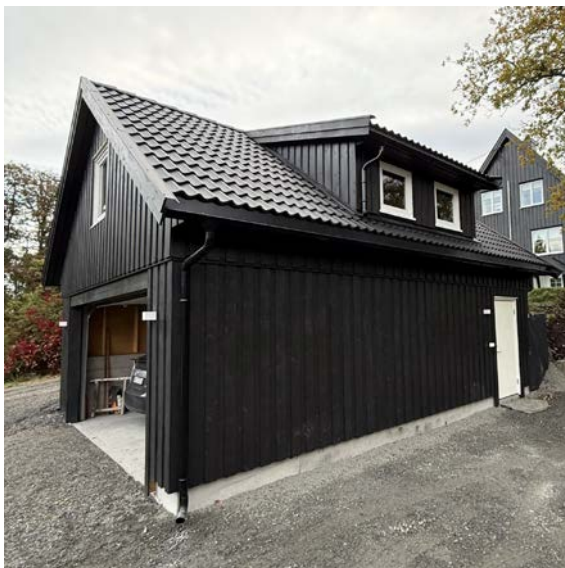
Bygningen er nyoppført.

Nyoppført garasje

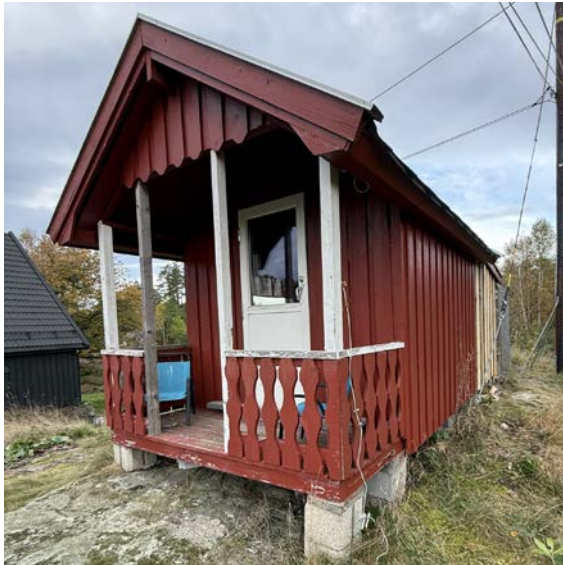
Bygningen trenger vedlikehold mht. maling

Bod/lekestue lokalisert nordøst på tomten.

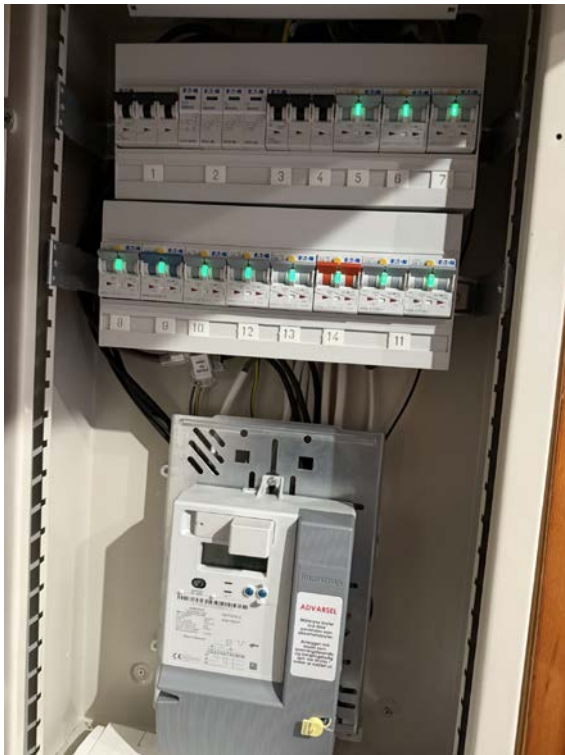
EL-skap er plassert i skap i gang ved trapp i loftsetasjen.
