aktiv.

Nergata 27, 6516 KRISTIANSUND N

**Spennende loftsleilighet med  
solrik balkong og nydelig utsikt!**

# Tilstandsrapport

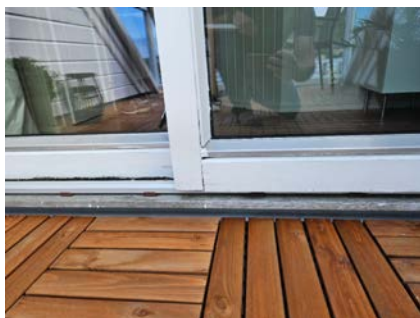
## ! TG 2 Balkonger, terrasser og rom under balkonger

Det er etablert balkong på fasaden med tilgang fra gang/stue. Tekket med glassfiber/polyester som er behandlet med topcoat, over er det lagt heller (fliser) av trevirke. Glassrekkerkverk.

- Balkong/terrasse ligger over innredede boligrom, usikker konstruksjon. Konstruksjonsutforming gir økt fare for skader.

Det ble løftet på noen heller som stikkprøve, det ble ikke avdekket synlige skader i tekkingen. Dokumentasjon for siste påføring av toppstrøk er ikke fremlagt.

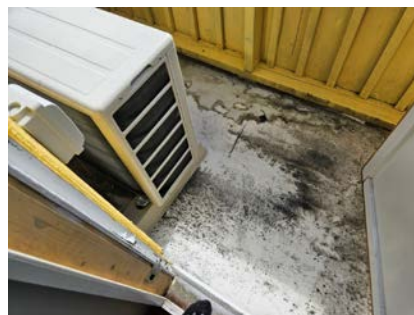
Råte i dekke og lave rekkverk kan føre til potensiell personskafe.

**Kostnadsestimat: 50 000 - 100 000**

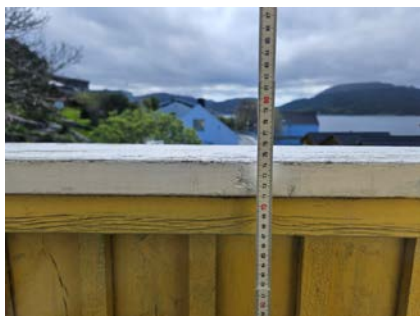
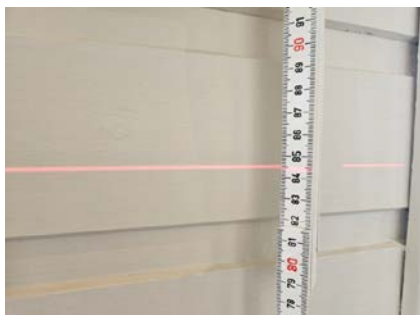
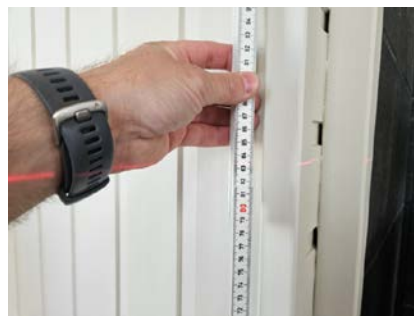
### ! TG 1 Overflater

- For å få tilstandsgrad 0 eller 1 må høydeforskjeller rettes opp. Det vil imidlertid sjelden være økonomisk rasjonelt som et enkeltstående tiltak i en bolig som dette. Dersom boligen en gang skal renoveres, kan man vurdere slike tiltak.

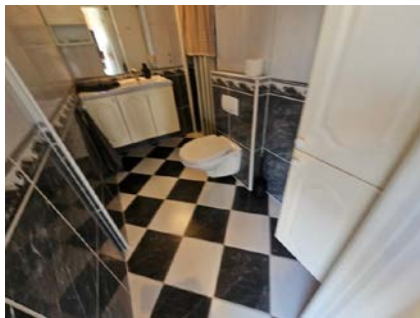
### LOFTSETASJE > BAD

## TG 1 Overflater vegger og himling

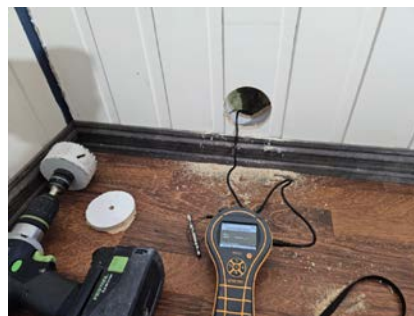
### TO 0 Tilliggende konstruksjoner våtrom

Hulltaking er foretatt og ingen unormale forhold er avdekt. Hulltaking er en stikk kontroll ett sted. Kontrollen kan ikke utelate fuktskader andre steder i rommet.

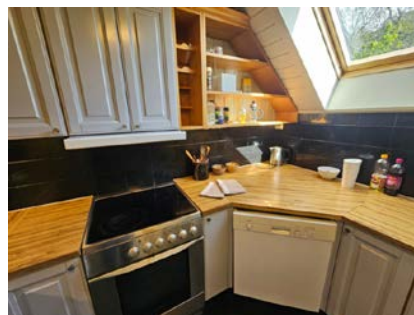
### LOFTSETASJE > KJØKKEN

#### TO 1 Avtrekk

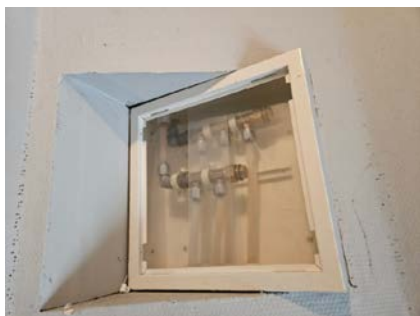
Det er montert et fordelerskap for vann i trappegangen. Det anbefales innhenting av dokumentasjon.

Fordelerskap for vann, montert i felles trappegang.

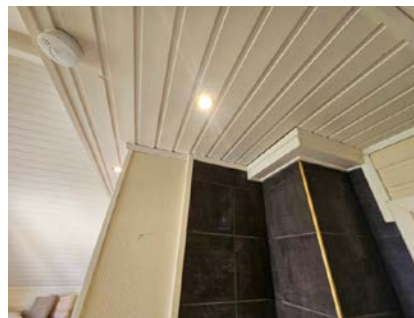
2. Er det skader på brannslukkingsutstyr eller er apparatet eldre enn 10 år?  
**Nei**

3. Er det mangler på røykvarsler i boligen iht. forskriftskrav på søknadstidspunktet, men minst Byggeforskrift 1985?  
**Nei**

4. Er det skader på røykvarslere?  
**Nei**
