Ospedalen 205, 5308 KLEPPESTØ

**Juvik | Flott rekkehus over 2 plan  
med fantastisk utsikt!**

Tilstandsrapport

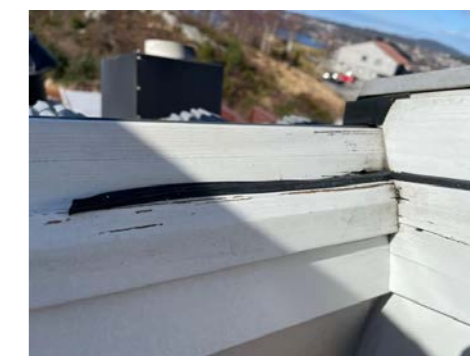
Det er to velux takvinduer i loftsstue med lekkasje eller utetthet(er). Dette er pågående skade og har medført bl.a. at karm har synlig oppsprekking/råte/muggvekst. TG3 på disse to vinduene.

Ett nyere velux takvindu på soverom/loft som er TG1.

Alle vinduer i plan 1 er fra byggeår. Disse vinduene er nærmere 30 år, og tilstanden deres må overvåkes. TG2 på disse vinduene. Det er påregnelig med utskifting/utbedringer av vinduer av denne alder. Utvendige karmen mot værutsatt nord vest trenger maling.

- Det er påvist vinduer med fukt/råteskader.

- Vinduer med råteskader må erstattes med nye.

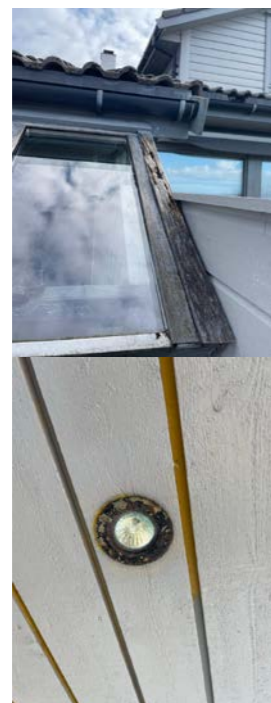
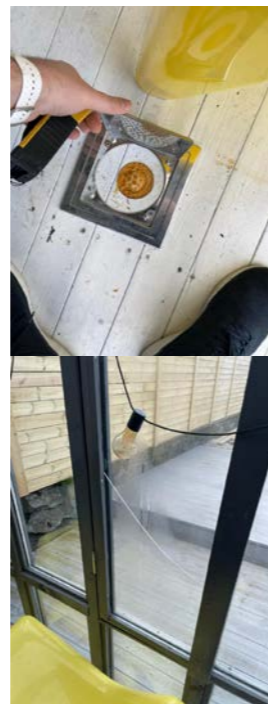
Innglasset areal/vinterhage ved utgang til terrasse. Areal ca. 5,6 m<sup>2</sup>.

Det er større råteskader på trekonstruksjonene på værtutsatt fasade. Det er registrert punkterte vindu, samt oppsprukket glass. Det er registrert spotter (elektrisk) som har kraftig rustangrep.

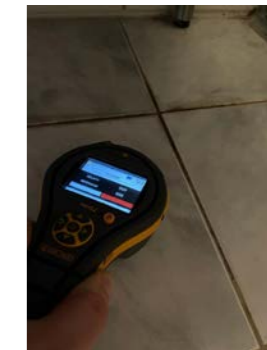
Eier opplyser om at ved dusjing renner vann ut ved glassvegg og under videre under servant. Kan være uttetheter flere steder ifb. arbeidet som ble gjort på 2000-tallet.

Takstmann gjennomførte en forenklet undersøkelse med fuktindikator på fliser og fikk et unormalt høyt resultat. Det vokser en del mugg i fuger i dusjsonen.

- Våtrommet må oppgraderes for å tåle normal bruk etter dagens krav.

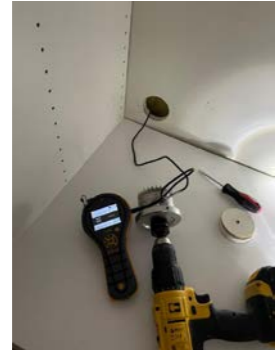
Hulltaking er foretatt, uten å påvise unormale forhold på befaringsdagen. Lokasjon på hull er på soverom i stuevegg, direkte motstående dusjsone.

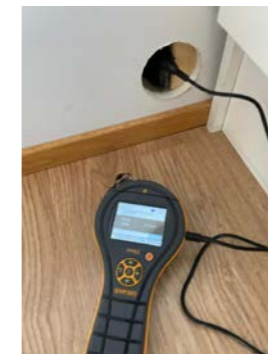
Hulltaking er foretatt, uten å påvise unormale forhold på befaringsdagen. Lokasjon på hull er i loftsstue, direkte motstående dusjsone.

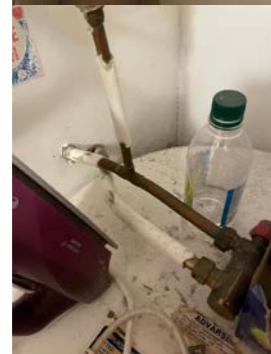
Vannrør er fra byggeår.

Vannrør er kun kontrollert i den aktuelle boligen. Felles rør, stigeledninger mm. er ikke kontrollert.

- Mer enn halvparten av forventet brukstid er passert på innvendige vannledninger.

- Det er ikke behov for utbedringstiltak siden anlegget fungerer i dag, men ut ifra alder kan skader plutselig oppstå på eldre anlegg.

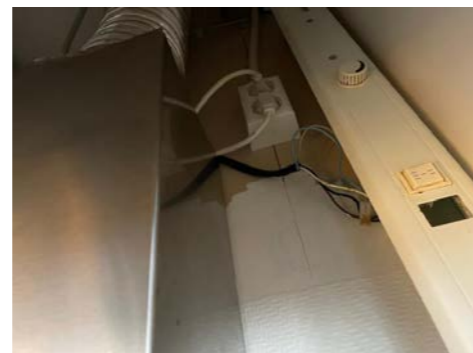
Mekanisk avtrekk fra bad og kjøkken.

Ventilasjon er fra byggeår.

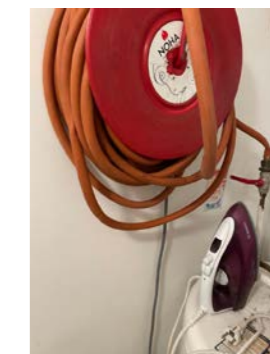
Brann-detektorer, branntrommel og røyk-slukkerapparat.
