# 1-roms med sovealkove | Vestvendt balkong | Heis | Takterrasse | Nær T-bane | VV/fyring inkl.

# Andelsnummer 242

Befaringsdato: 05.11.2025

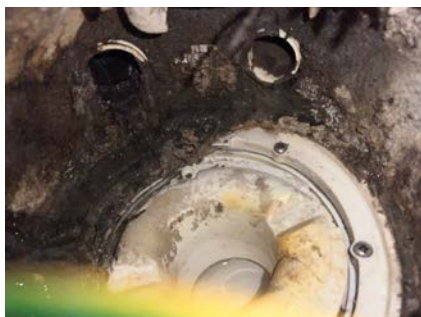
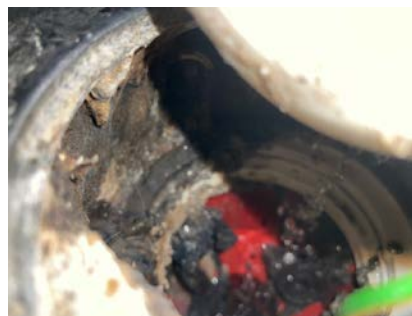
## 4. ETASJE > BAD

### ! TG 2 Sanitærutstyr og innredning

- Det er avvik:
- Det foreligger ikke dokumentasjon på den innebygde sisternen. Uten dokumentasjon er det usikkert om lekkasjesikringen er tilfredsstillende.

Tilstøtende vegger er oppført i murverk som ikke gir mulighet for hulltaking i veggkonstruksjonen. Det er isteden benyttet fuktsøk med overflateindikator som en punktvis kontroll, der dette erfaringsmessig er ansett som hensiktsmessig, og det er ikke funnet indikasjoner på fukt utover normale verdier.

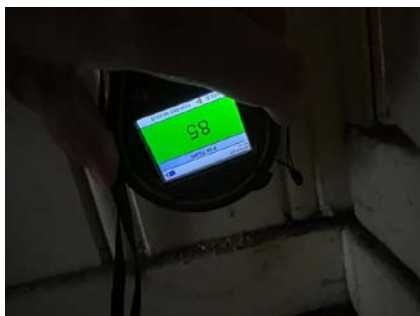
- Det er påvist skader på overflater/kjøkkeninnredning utover normal slitasjegrad.
- Det er påvist skader/fuktskjolder i kjøkkengulvet.
- Det er ikke påvist tegn på at det er montert lekkasjedeteksjon ved oppvaskmaskin/oppvaskkum, dette er et krav på kjøkkenet ut ifra alder.
- Det er registrert fuktighet i gulv foran hvitevarer.
- Kjøkkeninnredningen har generell stor slitasjegrad (utover normal slitasjegrad ut ifra alder).

- Det mangler automatisk lekkasjestopper, som var et krav da rørene skal ha blitt montert. Manglende automatisk lekkasjestopper medfører at vannet ikke stenges automatisk dersom en lekkasje skulle oppstått.

- Påviste skader må utbedres.
- Det bør monteres lekkasjedeteksjon ved oppvaskmaskin/oppvaskkum.
- Det må påregnes lokal utbedring/utskiftning.

Prisestimat er kun for bytte av kjøleskap, ytterligere undersøkelser bør gjøres.

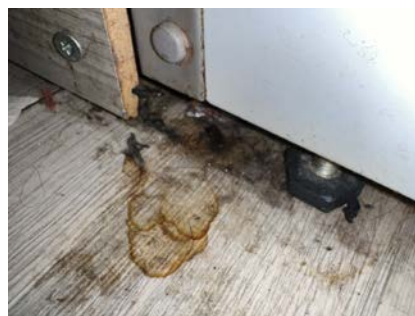
### 4. ETASJE > KJØKKEN

- Det er påvist skader på overflater/kjøkkeninnredning utover normal slitasjegrad.
  - Det er påvist skader/fuktskjolder i kjøkkengulvet.
  - Det er ikke påvist tegn på at det er montert lekkasjedeteksjon ved oppvaskmaskin/oppvaskkum, dette er et krav på kjøkkenet ut ifra alder.
  - Det er registrert fuktighet i gulf foran hvitevarer.
  - Kjøkkeninnredningen har generell stor slitasjegrad (utover normal slitasjegrad ut ifra alder).
- Det mangler automatisk lekkasjestopper, som var et krav da rørene skal ha blitt montert. Manglende automatisk lekkasjestopper medfører at vannet ikke stenges automatisk dersom en lekkasje skulle oppstått.

- Det ble observert fukt/vann under kjøleskap under befaringen.
