Nygårdsvegen 43E, 7900 RØRVIK

**Selveierleilighet med utsikt mot  
Nærøysundet og gode solforhold**

| Tilstandsrapport ..... | 32 |

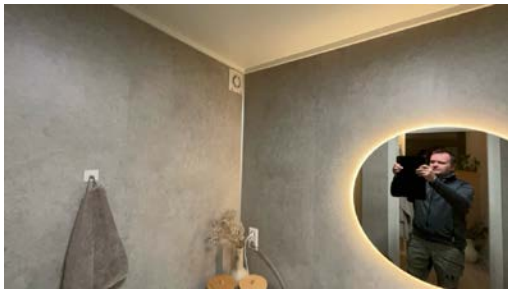
### 🕒 TG 1 Ventilasjon

Det er elektrisk styrt vifte. Tilluft skjer via åpning under dør.

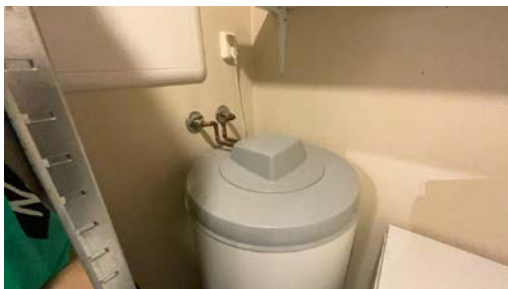
#### Vurdering av avvik:

- Det bør etableres tilfredsstillende el-tilkobling etter gjeldende forskrift.

Det bør etableres tilfredsstillende el-tilkobling etter gjeldende forskrift for å redusere risikoen for varmegang og brann. Manglende forskriftsmessig tilkobling kan medføre økt fare for elektriske feil og skader på bygningen.
