Osdalsveien 849, 2485 RENDALEN

**Stor og solrik fritidseiendom i et stille og naturskjønt område i Rendalen, omgitt av vakker og variert natur!**

**Tilstandsrapport for fritidsbolig**  
 Osdalsveien 849  
 2485 Rendalen

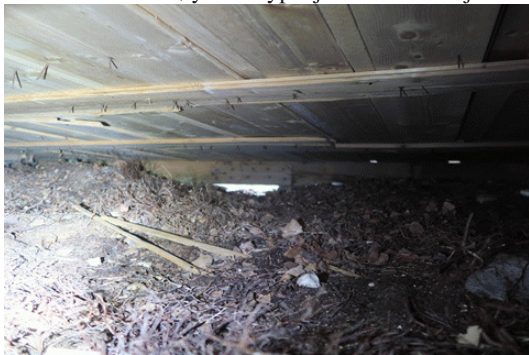
Luftgjennomstrømning og luftfuktighet, herunder fuktsperre mot grunn, høyde i rommet og ventiler mot yttervegg er vurdert som ikke tilfredsstillende.

På befaringsdagen var det lagret organisk materiale som treverk under fritidsboligen. Organisk materiale kan gi grobunn for sopp og råte som kan spre seg til fritidsboligens konstruksjon. Det anbefales at alt organisk materiale under fritidsboligen fjernes.

Bilde viser liten høyde i krypekjeller mellom bjelkelag og terreng.

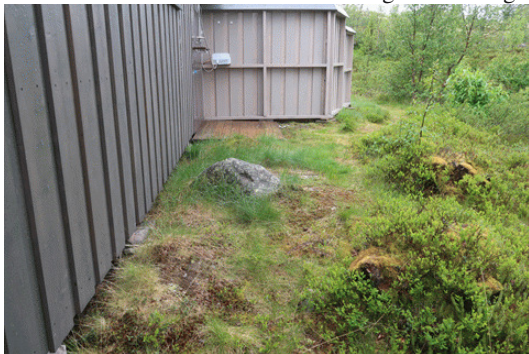
Fall fra grunnmur vurderes ikke som tilstrekkelig.

**Merknader:** Det er viktig at terrenget har hellingsgrad ut fra grunnmuren. Overflatevann skal hurtigst mulig vekk for å unngå unødige fuktbelastninger på konstruksjonen. Det anbefales at terrengfallet økes/ utbedres langs nordfasaden. Sintef byggforsk anbefaler minimum fallforhold på 1:50 i en avstand på minst 3 meter fra veggen (ca. 2 cm fall per meter).

Bilde viser ikke tilfredsstillende terrengforhold langs nordfasaden.

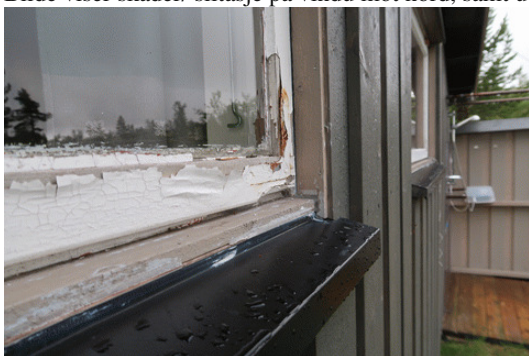
Vinduer har utettheter mellom beslag og vinduskarm. Utettheter ved beslag kan resultere i at vann lettere kan trenge inn i konstruksjonen, og forårsake skader.

Forventet levetid på vinduene og ytterdør vurderes som utgått, og de må påregnes å bli skiftet ut i nær fremtid.

Bilde viser skader/ slitasje på vindu mot nord, samt utettheter mellom beslag og vinduskarm.

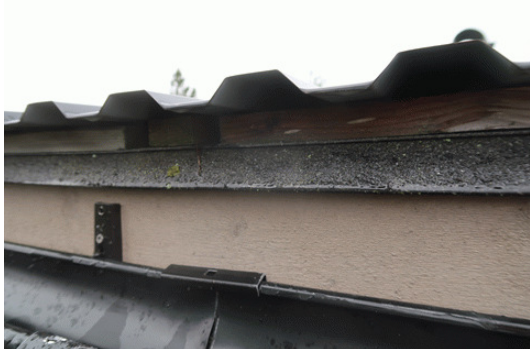
Takvinkelen er lavere enn anbefalt for takplater av metall på taksida mot øst. Minste anbefalte takvinkel for takplater av metall, er i henhold til Sintef byggforsk 10 grader. Deler av yttertaket ble på befaringdagen målt til å ha en helningsvinkel på ca. 5 grader. Takvinkel under anbefalinger kan resultere i lekkasjer over tid.

Lekter for yttertaket er montert uten sløyfer, noe som hindrer kondensvann og eventuelt lekkasjevann og renne fritt til takrenne, og kan resultere i lekkasjer over tid.

Bilde viser at lekter for yttertaket ikke er montert på sløyfer, slik det anbefales.

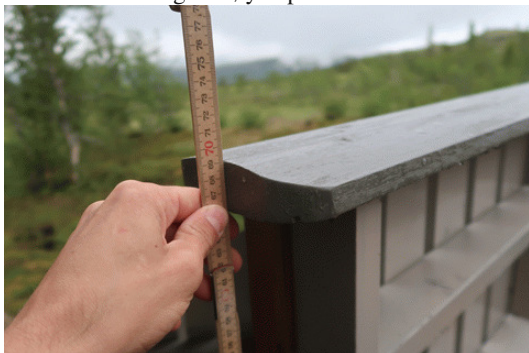
Minstekravet er etter dagens regelverk 1000 mm.

Bilde viser måling av høyde på rekkverk.
