# Tilstandsrapport

Boligbygg med flere boenheter

Bernt Ankers gate 12 , 1534 MOSS

# gnr. 3, bnr. 4100, snr. 45

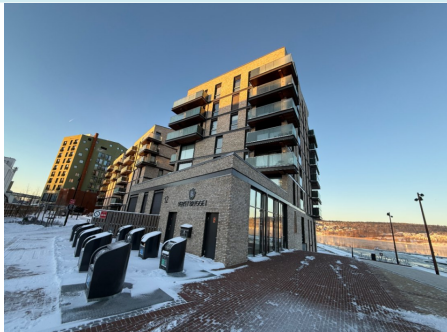
Leiligheten har normal standard utifra alder og konstruksjon.  
Nærmere beskrivelse under konstruksjoner.

Bygget er normalt vedlikeholdt.

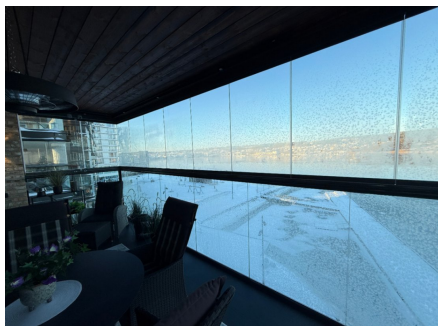
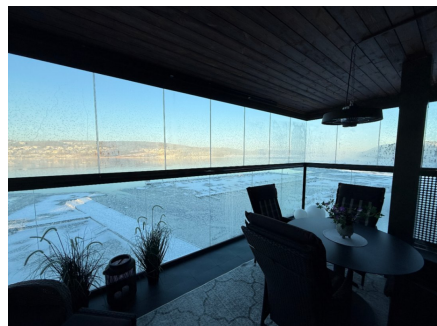
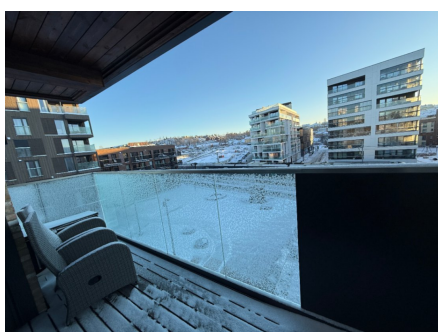
Veggene har betongkonstruksjon. Fasadene er av tegl.

Bygningen har malte trevinduer med 3-lags glass. Vinduene er utvendig beslått.

Bygningen har malt hovedytterdør og malt balkongdør i tre.

Fra stuen er det utgang til innglasset balkong på ca 18m<sup>2</sup> med rekkverk av glass og stål.  
Fra soverommet er det utgang til balkong på ca 7 m<sup>2</sup>.

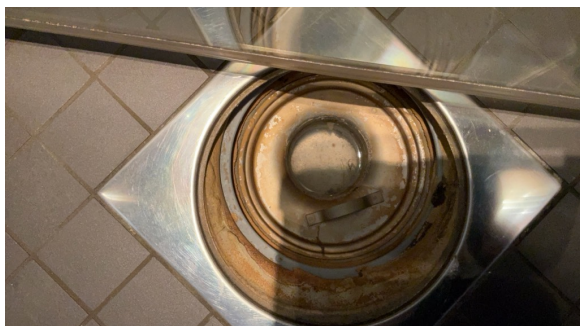
Gulvet er flislagt. Rommet har varme i gulv. Fall mot sluk er målt til 11mm. Høydeforskjell fra toppen av sluket til toppen av membranen ved dørterskelen er 26mm.

Det er plastsluk og smøremembran med dokumentert utførelse.

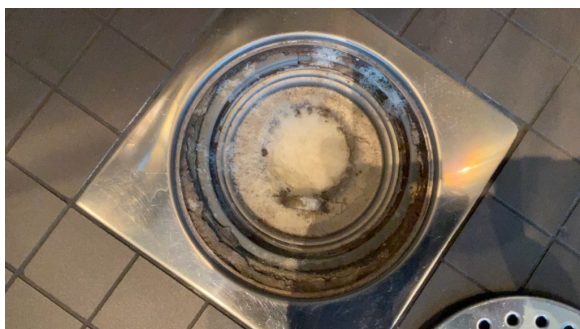
Gulvet er flislagt. Rommet har varme i gulv. Fall mot sluk er målt til 10mm. Høydeforskjell fra toppen av sluket til toppen av membranen ved dørterskelen er 25mm.

Det er plastsluk og smøremembran med dokumentert utførelse.

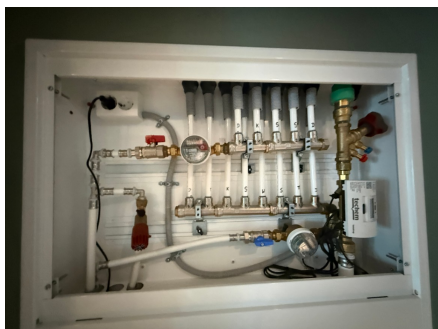
Innvendige vannledninger er av plast (rør i rør). Det er besiktiget i rørskap.

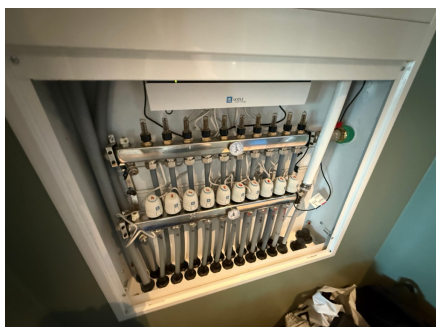
Leiligheten har vannbåren gulvvarme.  
Varmt vannet samt gulvvarmen styres av fjernvarmesystemet i bygget.
