Rosfjordtunet 8B, 4580 LYNGDAL

**Rosfjord/Lyngdal – Moderne del av  
tomannsbolig over 2 plan | 3  
soverom, bad, toalettrom og  
garasjeplass!**

# Tilstandsrapport

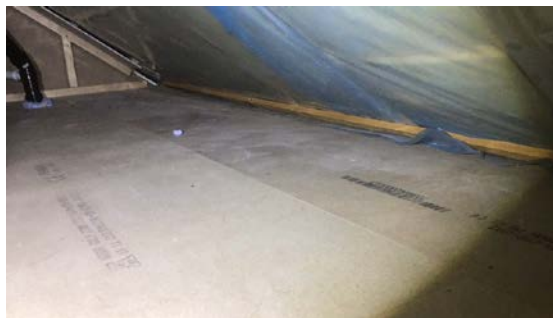
#### Beskrivelse

Sperrekonstruksjon av tre. Takkonstruksjonen er en lukket konstruksjon med luftespalte i gesims. Kontrollen begrenser seg til en visuell besiktigelse av innvendige overflater og i kott på loft. Det er foretatt en visuell inspeksjon av innvendige himlinger og ingen tegn til aktiv lekkasje eller kondensproblemer registrert. Hold takoverflater under jevnlig tilsyn.

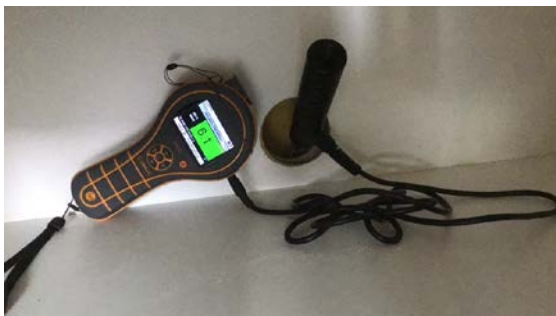
### Beskrivelse

Hulltaking utført i kjøkken skap bak dusj.  
Ikke påvist unormale fuktverdier på kontrollert område. 6,1 vektprosent

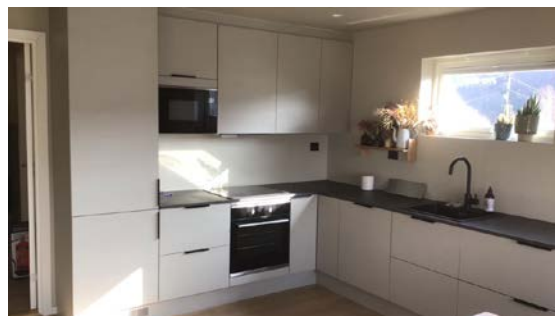
2 ETASJE > STUE/KJØKKEN

### Beskrivelse

Innredning med slette fronter og laminerte benkeplater.  
Integert med komfyr, oppvaskmaskin, platetopp og kjøl/frysenskap.  
laminat på gulv og malte slette vegger.  
Det ble registrert lekkasjearslar og komfyrvakt på kjøkkenet.  
Kjøkkenet har normal slitasje alder tatt i betrakt

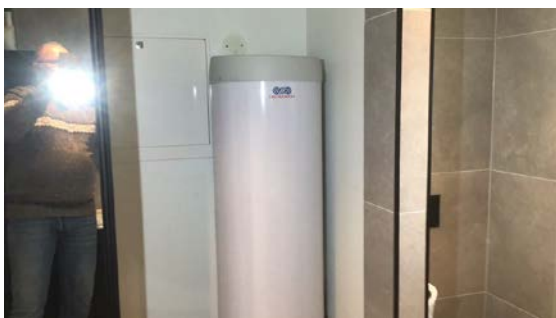
148 liters varmtvannstank plassert på bad, rommet har sluk og fliser på vegger og gulv som ivaretar lekkasjesikring.

Årstall: 2022      Kilde: Produksjonsår på produkt
