Rosfjordtunet 8B, 4580 LYNGDAL

**Rosfjord/Lyngdal – Moderne del av
tomannsbolig over 2 plan | 3
soverom, bad, toalettrom og
garasjeplass!**

Tilstandsrapport

# gnr. 171, bnr. 34, snr. 2

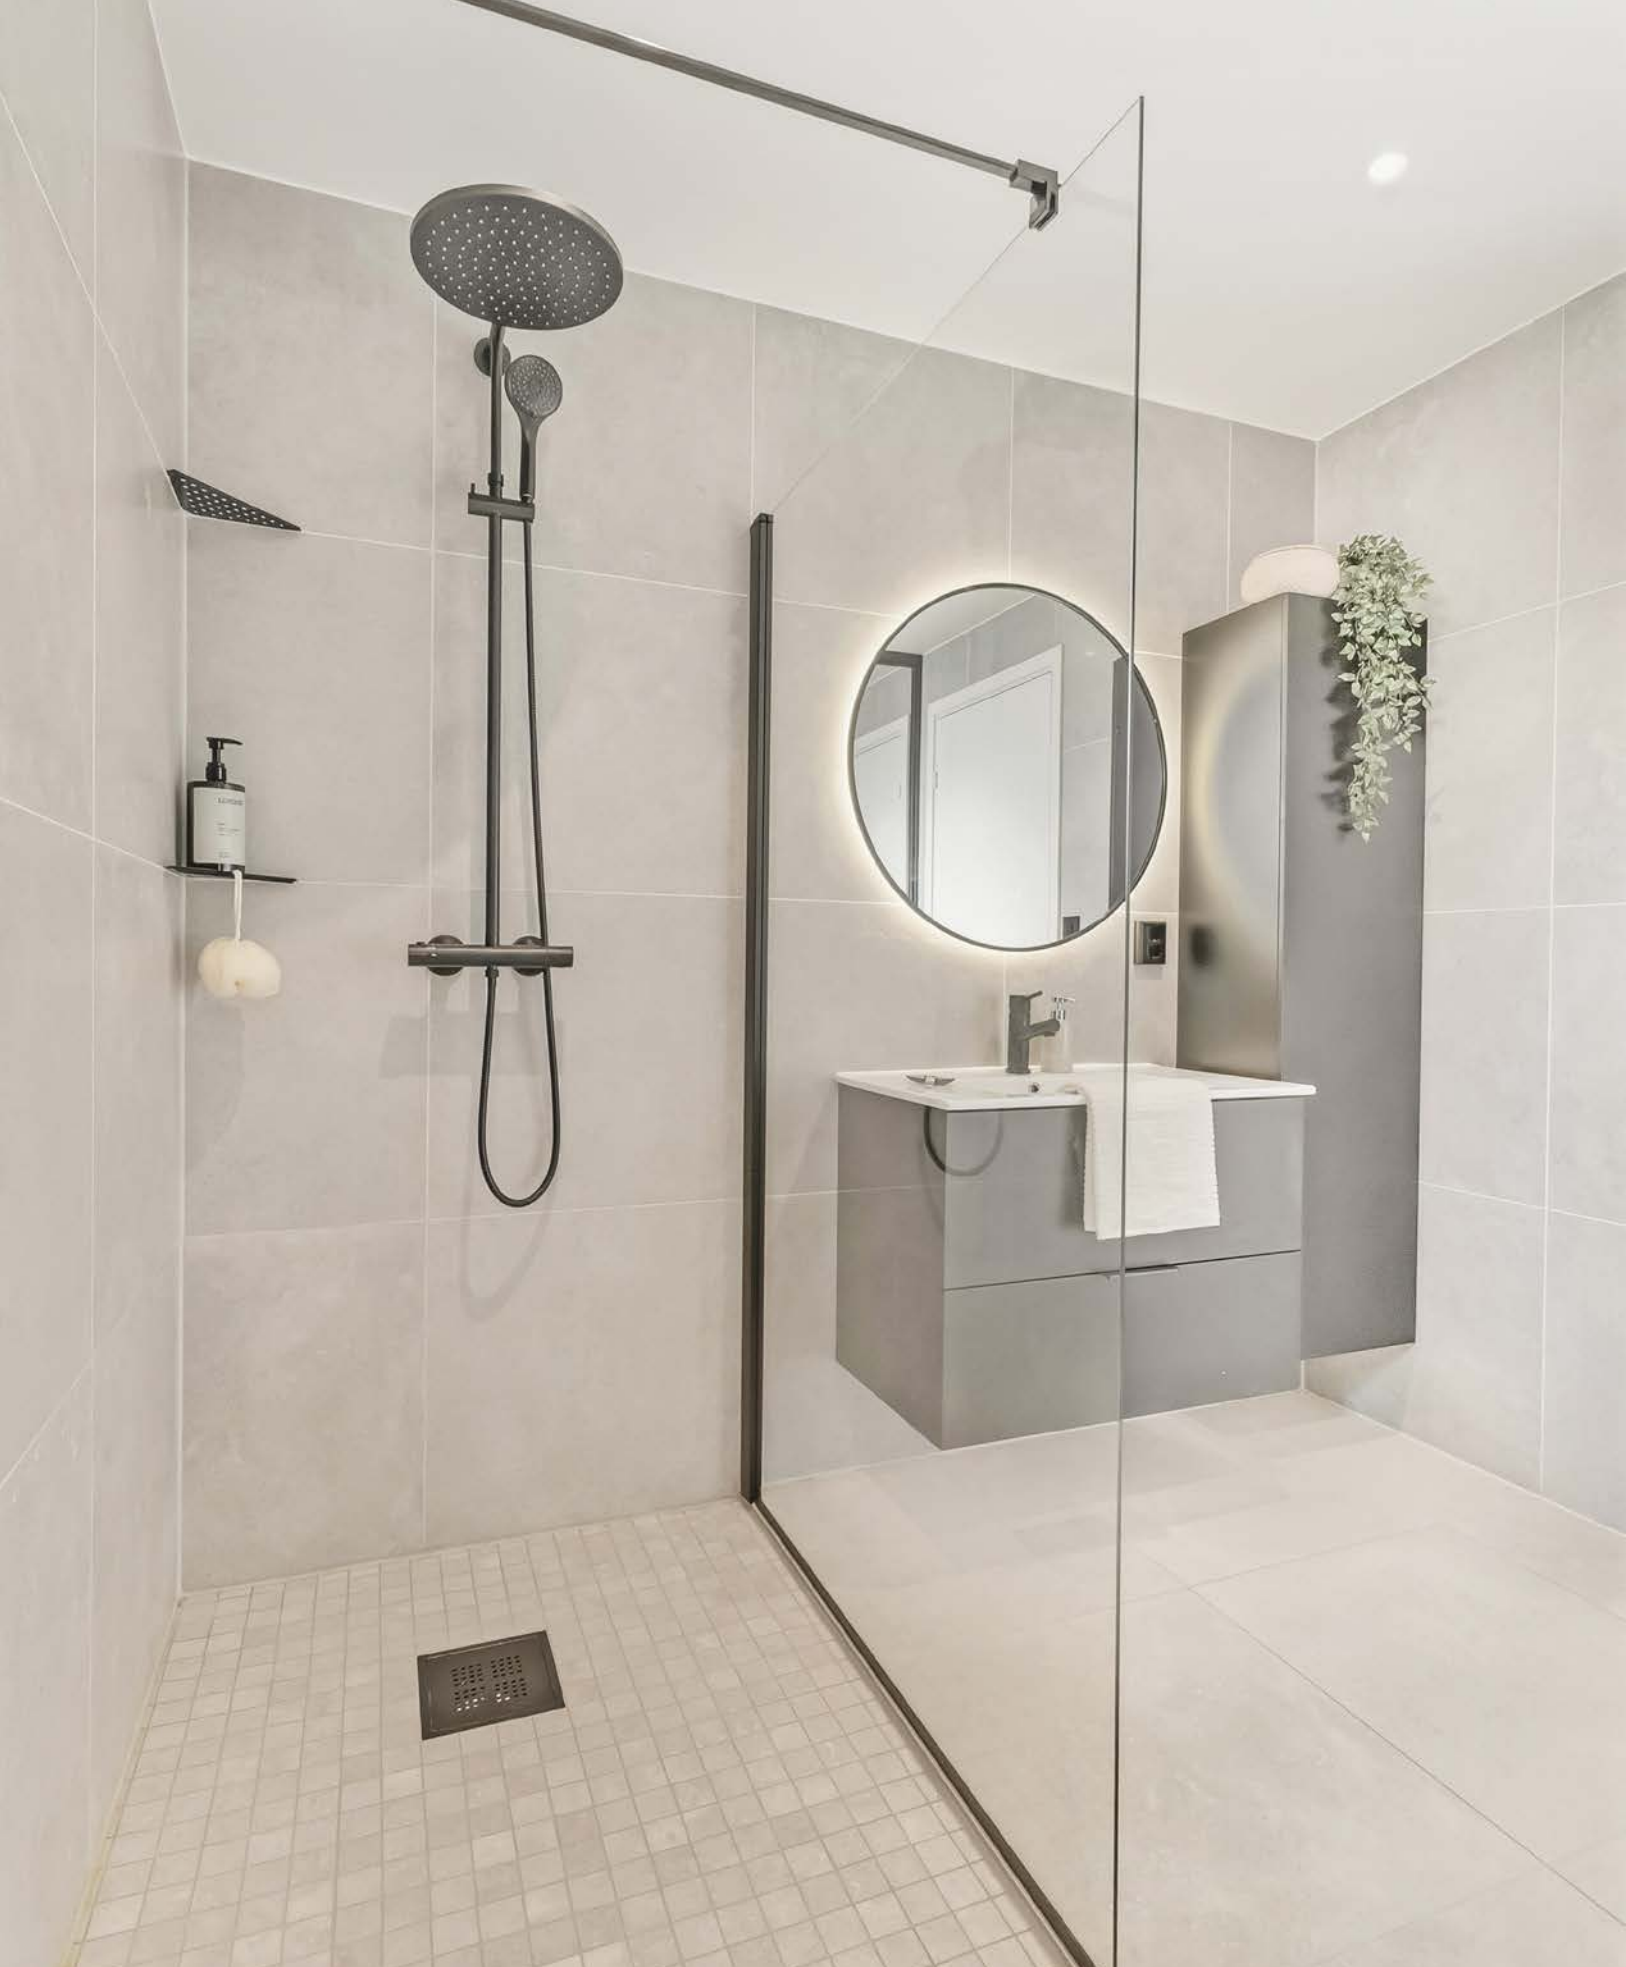
Bad/vaskerom med servant, wc og dusjnise.

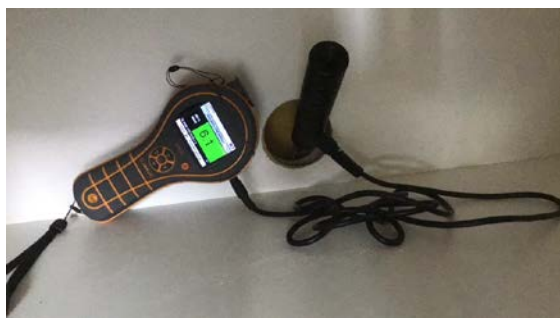
KJØKKEN

Hulltaking utført i kjøkken skap bak dusj.
Ikke påvist unormale fuktverdier på kontrollert område. 6,1 vektprosent

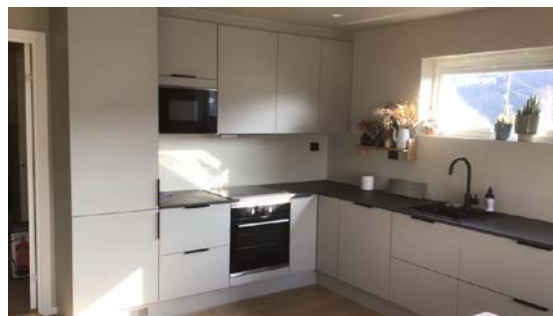
2 ETASJE > STUE/KJØKKEN

Innredning med slette fronter og laminerte benkeplater.
Integrert med komfyr, oppvaskmaskin, platetopp og kjøl/fryseskap.
laminat på gulv og malte slette vegger.
Det ble registrert lekkasjevarsler og komfyrvakt på kjøkkenet.
Kjøkkenet har normal slitasje alder tatt i betrakt

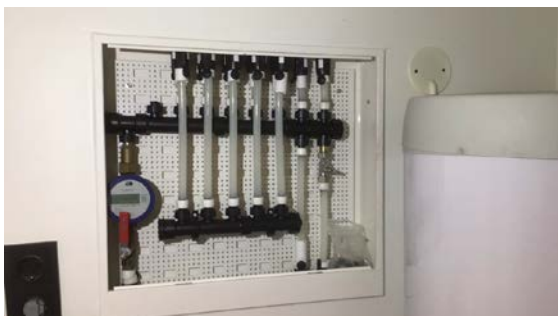
TG 1 Avløpsrør

Vannskap med dreneringshull for lekkasje med rør i rør montert på bad.
Vannmåler og stoppekran montert i vannskap.

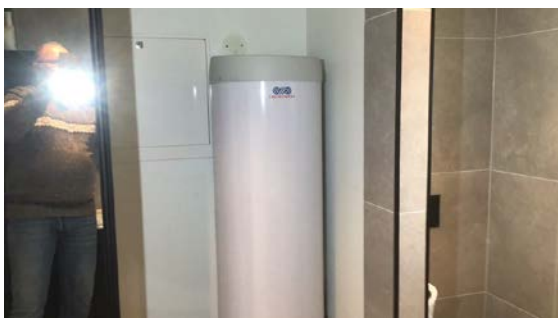
148 liters varmtvannstank plassert på bad, rommet har sluk og fliser på vegger og gulv som ivaretar lekkasjesikring.

Årstall: 2022 Kilde: Produksjonsår på produkt
