Glomstadvegen 73, 2825 GJØVIK

**Sjarmerende liten hytte med  
magisk utsikt og sjelden  
beliggenhet ved Mjøsa – enkel  
standard – oppgraderingsbehov.**

| Tilstandsrapport ..... | 38 |

# Tilstandsrapport

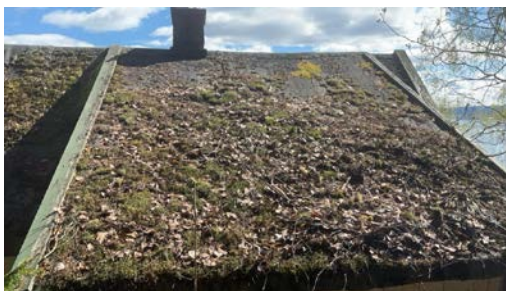
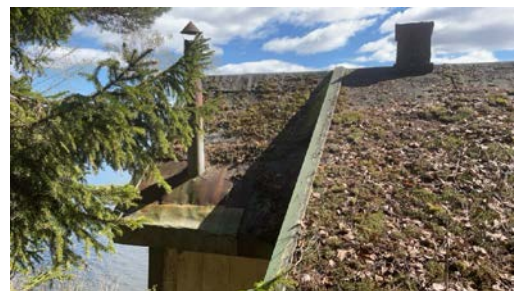
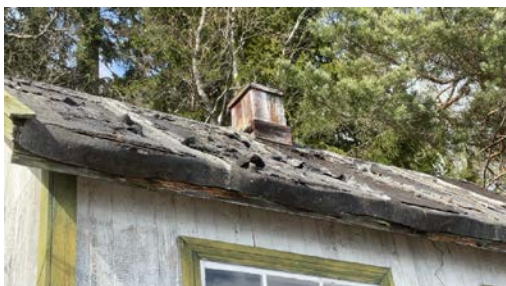
Siden taket (takkonstruksjon, takteking og skorstein) kun er observert fra bakkenivå, er vurderingen begrenset av dette. Det er ikke sikkerhetsmessig forsvarlig å bevege seg ut på taket eller observere fra stige. Selv om det ikke er avdekket skader under befaringen, betyr ikke dette at det ikke foreligger skader som en besiktigelse på taket kan avdekke. Vær oppmerksom på denne risikoen. En undersøkelse av taket kan utføres av en fagperson under tilstrekkelige sikkerhetsforhold. Taket er tekket med shingel.

- Det er påvist skader eller avvik på selve taktekingen.
- Mer enn halvparten av forventet brukstid er passert på taktekingen.
- Mer enn halvparten av forventet brukstid er passert på undertak.
- Taktekingen har mose og slitasje på grunn av elde.

- Når takteking og undertak begynner å bli gamle, øker risikoen for lekkasjer, noe som kan føre til omfattende og kostbare reparasjoner av underliggende konstruksjoner dersom en ikke foretar tiltak på konstruksjonene før dette oppstår.
- Taktekingen må skiftes eller utbedres.
- Lokal utbedring må utføres.

**Kostnadsestimat: 50 000 - 100 000**

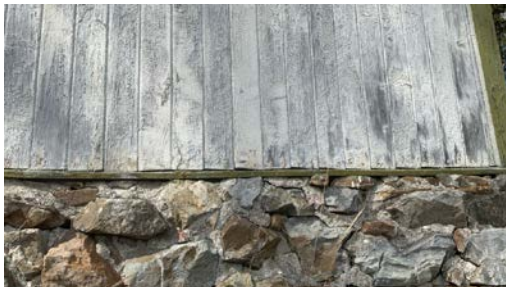
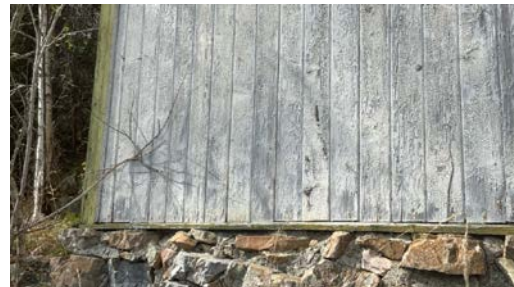
- Det er ingen eller liten lufting i nedre kant av kledning mot grunnmur.
- Det er påvist betydelige råteskader i bordkledningen.
- Det er påvist spredte råteskader i bordkledningen.

Det må påregnes å skifte ut hele eller deler av kledning.

**Kostnadsestimat: 50 000 - 100 000**

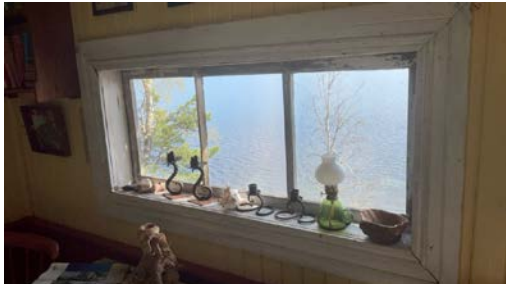
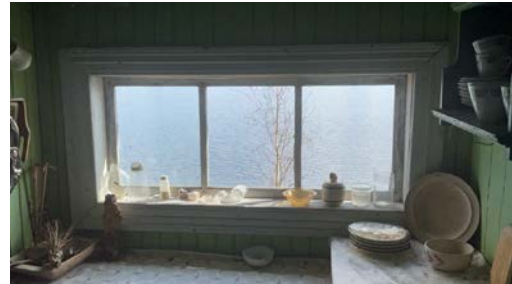
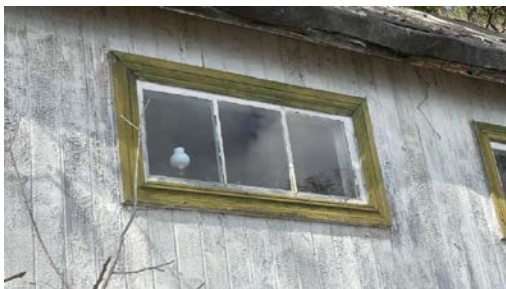
## TG 2 Dører

Ytterdør i treverk

- Det er påvist avvik rundt innsettsdetaljer.
- Det er påvist utetthet/åpning mellom dørblad og dørkarm. Dvs. at kald trekk kan oppstå.
- Karmene i dører er værslitte utvendig og det er sprekker i treverket.
- Det er avvik:

Utskiftning/fornyng bør vurderes.

Kostnadsestimat: Under 10 000

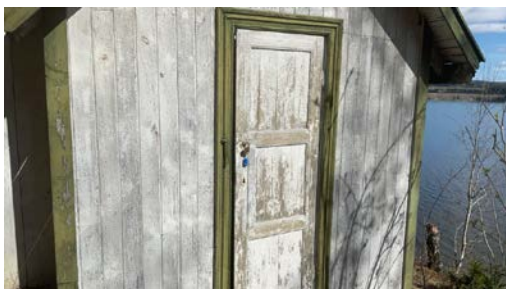
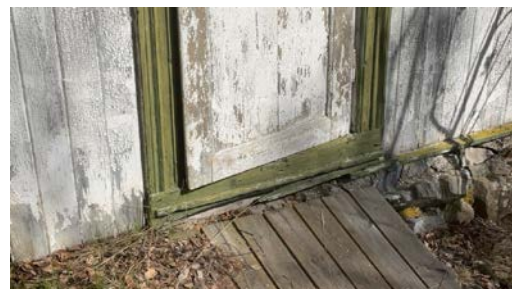
## TG 3 Overflater

- Det er stedvis påvist synlige skader på overflater.
- Overflater har en del slitasjegrad utover det en kan forvente.
- Det er avvik:

- Overflater må utbedres eller skiftes.

**Kostnadsestimat: 50 000 - 100 000**

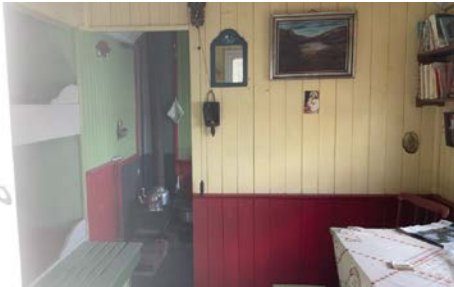
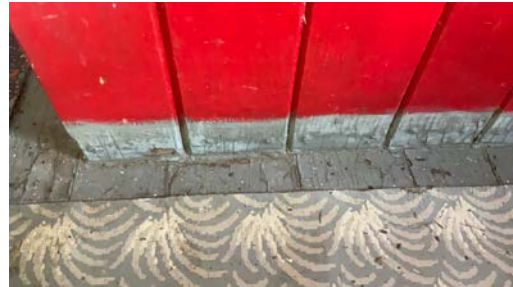
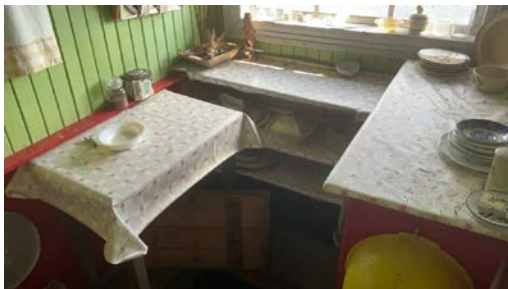
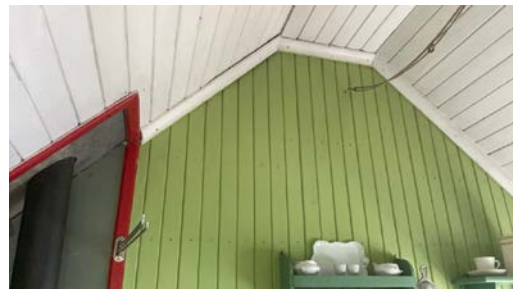
## TG 2 Etasjeskille/gulv mot grunn

Målt høydeforskjell på over 15 mm gjennom hele rommet.  
Tilstandsgrad 2 gis med bakgrunn i standardens krav til godkjente måleavvik. Overflater er slitte og påkostninger må vurderes.

- Det er målt høydeforskjell på mellom 15-30 mm gjennom hele rommet. Tilstandsgrad 2 gis med bakgrunn i standardens krav til godkjente måleavvik.

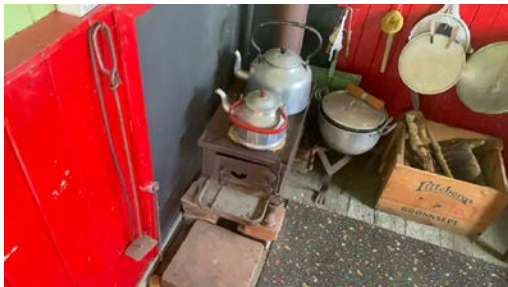
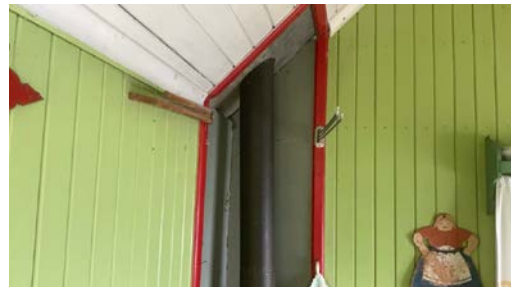
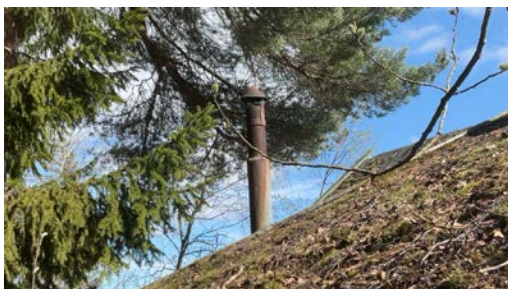
## ! TG 3 Ventilasjon

- Det er påvist mangelfull ventilasjon på ett eller flere rom i boligen.
- Ingen ventilerings utover åpning av vindu.

- Bedre ventilerings må etableres.

**Kostnadsestimat: Under 10 000**

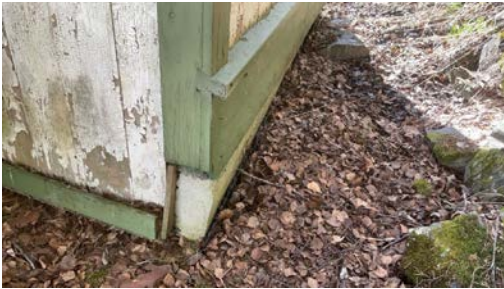
## TG 2 Grunnmur og fundamenter

Grunnmur er utført i naturstein med stedvis støpt betong. Trolig fra byggeår og er ca 100 år gammel. Påkostninger må påregnes.

- Grunnmuren har sprekkdannelser.
- Det er avvik:

Det er påregnelig med utbedringer på deler av grunnmur/fundamentering.

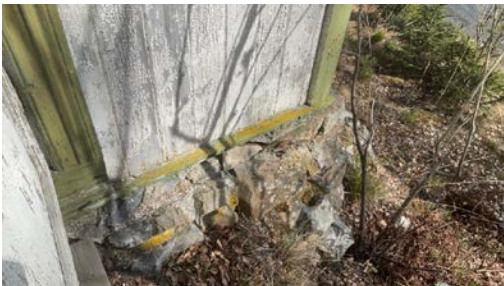
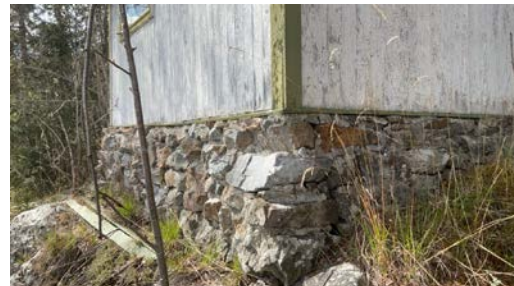
## TG 3 Terrengforhold

Tomten er flat og skrånet, noe terrassert. Skrånet bak hytta, flat/lett skrånet på sidene og bratt ned mot Mjøsa foran hytta.

- Det bør foretas terrengjusteringer.
- Ytterligere undersøkelser anbefales.
- Det må foretas terrengdrenering på eiendommen.

Kostnadsestimat: 10 000 - 50 000
