aktiv.

Klávsteinane 62, 4324 SANDNES

**Tiltalende og innholdsrik enebolig  
med flott utsikt - 4 soverom -  
carport!**

| Tilstandsrapport ..... | 45 |

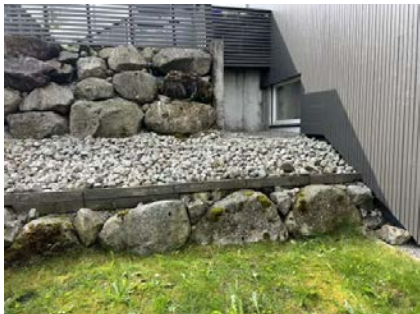
## 6.3 Støttemur

Støttemur oppført i betong.  
Støttemur oppført i naturstein.

Er det synlige sprekker/skader/skjevheter? Ja

Det registreres mindre riss/sprekker, enkelte formstag er ikke pusset i.  
Noe grønske ved støttemur fasade øst indikerer transport av fukt.  
Det registreres mindre skjevhet/ retningsavvik og varierende glipper i mellom steingjerde av naturstein som ikke er unormalt i forstøtningsmuren av den type.  
Støttemur i terreng oppført i naturstein er ikke tilstrekkelig sikret mot klatring, enkelte løs stein.  
Avstivning/sikring med trepaneler anses som midlertidig løsning.

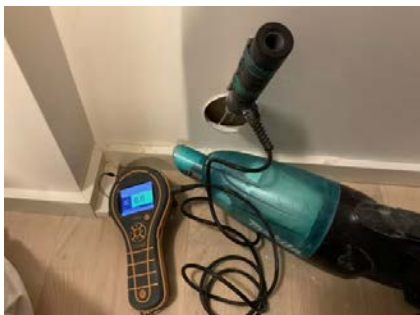
## 6.4 Rom under terreng

Type rom under terreng Innredet

Kjelleren er innredet for boligformål.

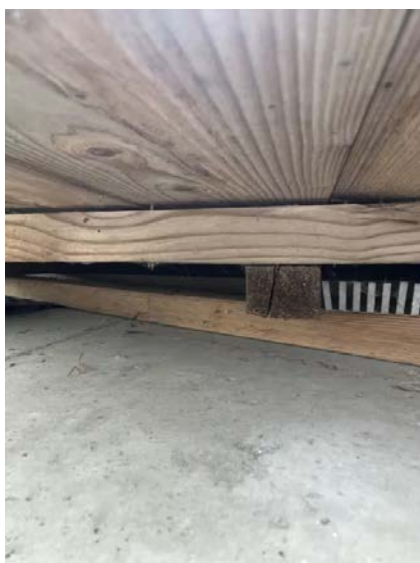
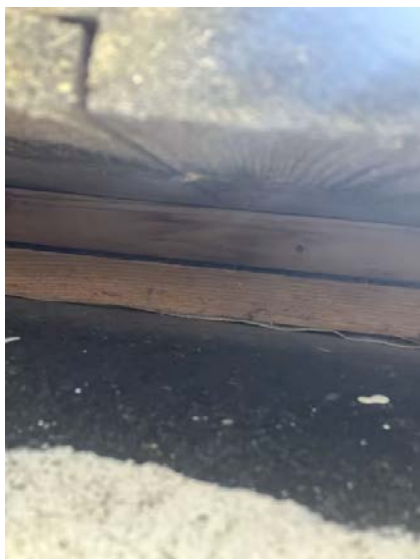
## 6.7 Yttervegger

Stedvis noe liten avstand mellom kledning og terreng ved inngang, dette øker fuktbelastningen på treverket og reduserer utluftingen bak kledningen.

Utvendig kledning fra byggeåret, normal slitasje med noe nedbrytning og tørkesprekker på de mest utsatte steder.

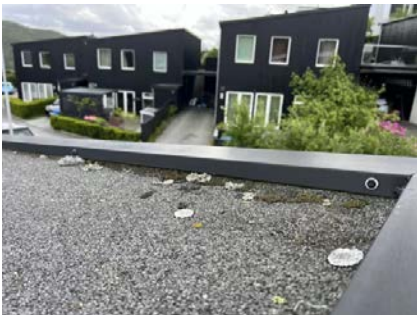
## 6.10 Takteking

| Type teking | Papp |
| Taket er tekket med asfaltbelegg fra byggeåret, normal slitasjemene og grønske/mose i toppbelegget. | |

Mose/grønske anbefales fjernet, mose tiltrekker fukt

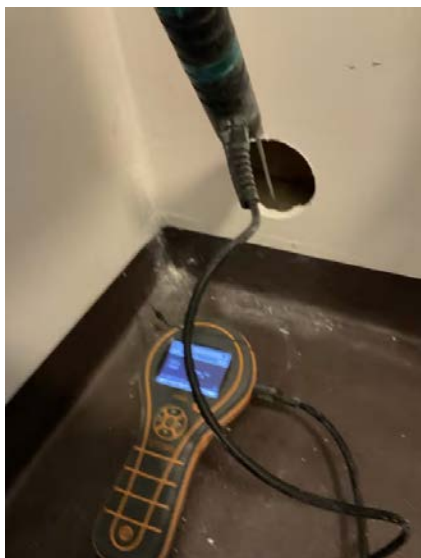
**6.24 Våtrom: Vaskerom underetasje.**

**Overflate****Beskrivelse av overflate**

Baderommet er fra byggeåret.  
Vinylbelegg på gulv og malte overflater på vegg.

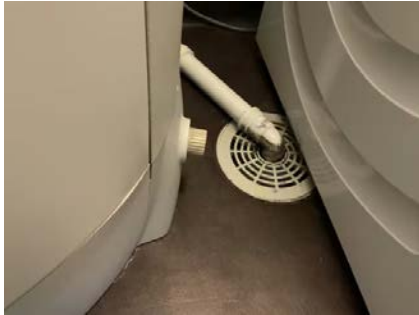
Det ble ikke registrert fukt i konstruksjon skillevegg mellom vaskerom og bad.

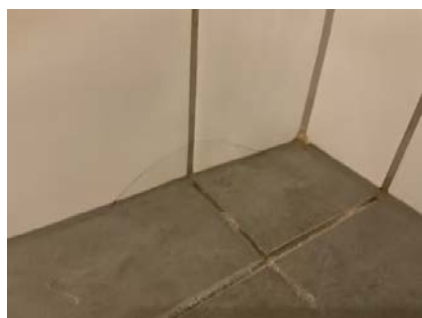
TG.3\_Det registreres riss / sprekker i 2 stk. defekte fliser på nedre del av vegg i dusj ved innvendig hjørne i våtsone.

Det er fare for at tetsjikt/membran bak sprukket fliser i våtsone berørt kan punkteres og føre til fuktskader. Det bemerkes derimot at det ikke ble registrert fukt i tilstøtende vegg ved hulltaking.

2 stk. sprukket flis på vegg i dusj.

Lokal oppgradering av sprukket fliser som påvist må påregnes, det er fare for at fliser vill løsner og fukt vill kunne trenge inn mellom membran og fliser på vegg.

På grunn av påviste forhold anbefales montert et dusjkabinett for å unngå ytterligere fuktbelastning i påvente av en oppgradering.

Skader må påregnes oppgradert, estimert kostnad lagt til grunn for lokale tiltak.

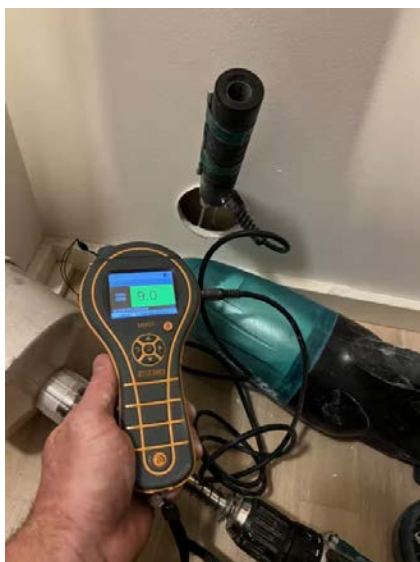
Det ble ikke registrert fukt i konstruksjon vegg ved hulltaking fra tilstøtende vegg.
