# Tilstandsrapport

Selveierleilighet (i blokk)

Sandslimarka 271 , 5254 SANDSLI

Befaringsdato: 04.02.2026

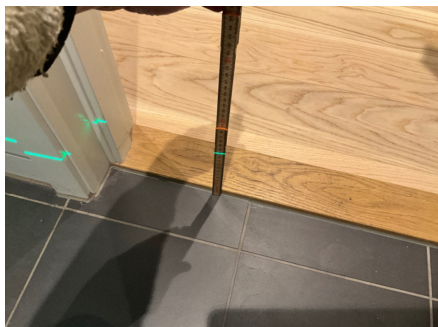
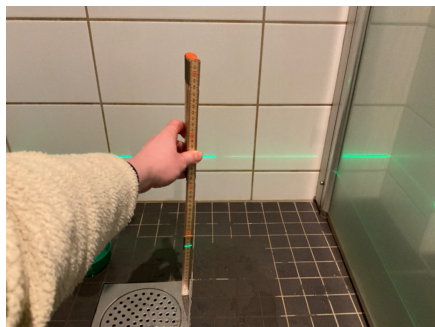
#### 1 TG 0 Sluk, membran og tettesjikt

Plastsluk med vannlås. Synlig klemring i sluk. Smøremembran.

Bilder eller øvrig dokumentasjon på membranarbeid er ikke mottatt eller kontrollert. Det gjøres spesielt oppmerksom på at membran og mansjetter ikke er kontrollerbare uten destruktive inngrep (fjerning av fliser). Slike undersøkelser utføres ikke ved en tilstandsanalyse.

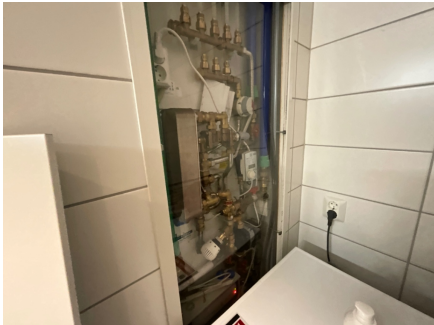
### **TG 0** Vannledninger

Vannforsyningsrør av PEX-rør (rør-i-rør system)  
Fordelerskap/stoppekran er plassert på badet.

Vurdering gjelder for vannrør i den aktuelle leiligheten. Tilstandsgrad er i hovedsak satt på bakgrunn av alder. Evt. åpenbare feil og mangler kommenteres dersom disse er synlige på befaring. Felles avløpsrør, stigeledninger e.l. er ikke kontrollert. Hovedstamme/vannrør er skjult.

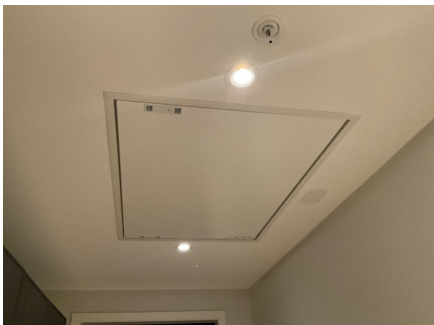
## TG 0 Ventilasjon

Balansert ventilasjonsanlegg med varmegjenvinner.

Aggregat er plassert i himling i entré.

Anlegget er kun enkelt, visuelt kontrollert. Det anbefales å foreta service og filterbyte etter leverandørens anbefalinger.

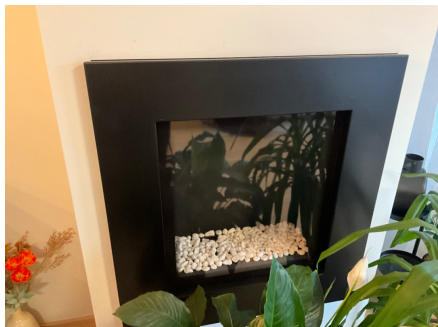
## Gasspeis

Gasspeis i stue/kjøkken.

Gasspeisen er ikke nærmere vurdert da dette krever spesialkompetanse/autorisasjon.

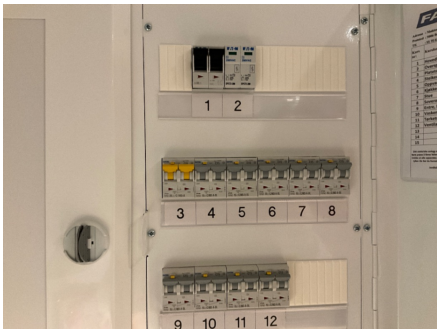
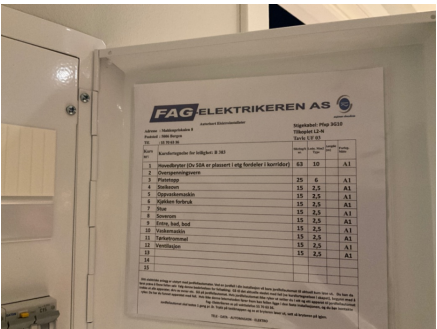
### ELEKTRISK ANLEGG

Sikringsskap er plassert i entré.

Automatsikringer (jordfeilautomater).

Automatisk strømmåler m/fjernavlesning, montert i felles målerskap.

Sikringsskapet inneholder hovedbryter på 63A, 1 kurs på 25A og 9 kurser på 15A.
