Meteorveien 39A, 3113 TØNSBERG

**Praktisk 3-roms leilighet i 1. etasje  
med to soverom, carport og stor  
terrasse**

# Tilstandsrapport

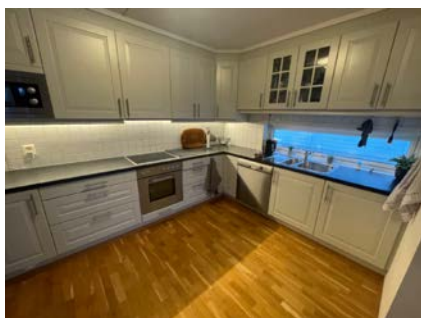
Det er en fuktskade i parkettgulvet ved kjøleskapet, samt noe fuktskade nederst på endeplaten ved siden av kjøleskapet. Selger opplyser at fuktskadene skyldes at fryserdelen i kjøleskapet ikke fungerer som den skal, noe som fører til isdannelse og avrenning.

Fuktskadet parkett og endeplate bør utbedres eller skiftes for å hindre videre skadeutvikling og redusere risiko for mugg- og råteskader. Det anbefales også å utbedre eller bytte ut kjøleskapet/fryseren for å forhindre nye vannskader.
