Meteorveien 39A, 3113 TØNSBERG

**Ny pris - Praktisk 3-roms leilighet i
1. etasje med to soverom, carport
og stor terrasse**

Tilstandsrapport

LEILIGHET I 1. ETG. I FLERMANNSBOLIG

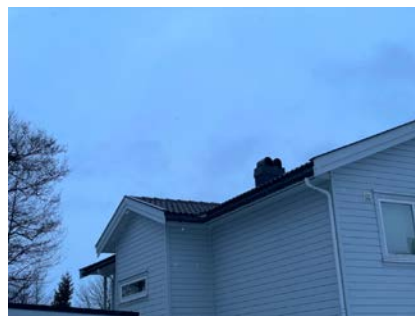
TG 1 Veggkonstruksjon

Boligen er oppført med bindingsverk i tre med liggende trekledning. Selger opplyser at trekledning sist ble malt i 2019.

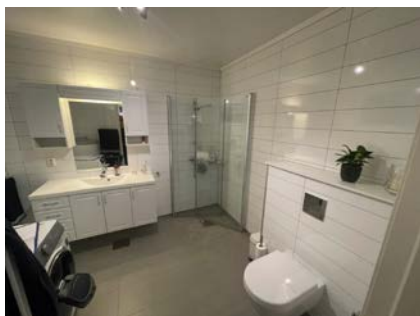
ETASJE > BAD

1 TG 2 Overflater vegger og himling

Nederst på veggene i dusjsonen er overgangen mellom veggplater og aluminiumslist ikke tettet med silikon eller tilsvarende. Utenfor dusjsonen er det ikke montert aluminiumslist nederst på veggplatene. Manglende silikon og aluminiumslist medfører økt risiko for fuktskader.

- Dersom våtromsplatene ikke er montert fagmessig, kan dette medføre utettheter som øker risikoen for fuktinntrengning bak platene. Over tid kan dette føre til oppfukning av tilstøtende konstruksjoner, noe som kan resultere i råteskader, muggvekst og eventuelle lekkasjer.

Det bør utføres tetting med silikon eller tilsvarende i overgangen mellom veggplater og aluminiumslist i dusjsonen, samt montering av aluminiumslist utenfor dusjsonen.

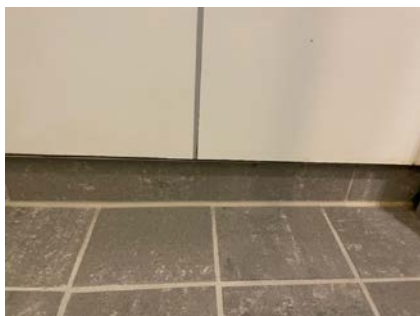
ETASJE > BAD

1 TG 1 Overflater Gulv

Det er ikke synlig membran eller klemring i sluk, noe som medfører økt risiko for fuktskader.

- Usikker løsning rundt klemring gir økt risiko for at vann kan trenge ned mellom membranen og sluket. Dette kan føre til lekkasje og fuktskader i underliggende konstruksjoner over tid.

Manglende eller feil utførelse medfører økt risiko for fuktskader i konstruksjonen, noe som kan føre til kostbare reparasjoner og redusert levetid på våtrommet.

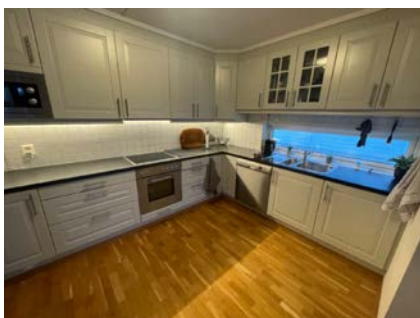
ETASJE > ENTRE/STUE/KJØKKEN

! TG 1 Avtrekk

Det er mekanisk ventilasjonsanlegg i boligen med ventilasjonsmotor plassert i kjøkkenskap, over komfyr. Anlegget er også tilkoblet bad. Ventilasjonsanlegg er ikke faglig vurdert av takstmann, men det opplyses at anlegget var i bruk og fungerte på befaringsdagen. Det opplyses at ventilasjonsanlegg ikke bør slås av, dette for å hindre problemer med fukt og kondens. Ellers har boligen naturlig ventilasjon med ventiler i yttervegger.
