Sagmestervegen 6A, 7725 STEINKJER

**Sagmestervegen - Flott 2-roms  
selveierleilighet med carport.  
Terrasse med flott utsikt. Lave  
felleskostander**

# Tilstandsrapport

## BOLIGBYGG MED FLERE BOENHETER

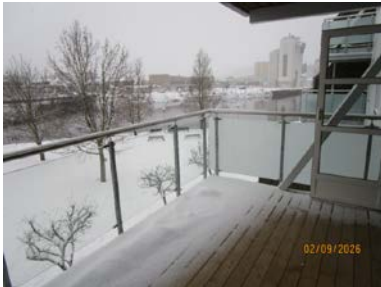
## TG 1 Balkonger, terrasser og rom under balkonger

Nyere østvendt og delvis takoverbygd balkong med adkomst fra balkongdør på stue. Gulv/dekke av tre. Rekkverk av glass og stål.

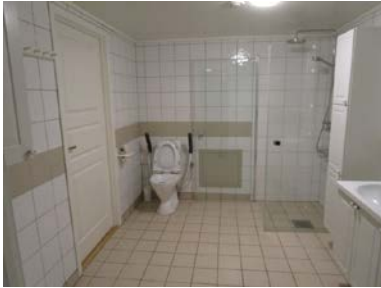
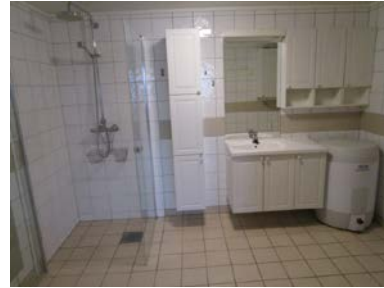
## 3. ETASJE > BAD/VASKEROM

Bad/vaskerom med generell standard fra byggeår. Overflater med flislagte gulv og vegger. Malte sponplater (takess) i himling. Rommet er utstyrt med gulvmontert toalett, baderomsinnredning, opplegg for vaskemaskin og dusj med innfellbare dusjvegger/skjermvegger av glass. Noe nyere dusjvegger og dusjgarnityr. Oppvarming med termostattsturt gulvvarme. Ventilering med avtrekksventil i himling som styres fra kjøkkenventilator (mekanisk avtrekksanlegg).

- Det er mulighet for at det kan forekomme vannlekkasje på våtrommet hvor vann ikke vil gå til sluk.
- Det er påvist at høydeforskjell fra topp slukrist til gulv/synlig topp membran ved dørterskel er mindre enn 25 mm.
- Det er påvist avvik i fallforhold til sluk i forhold til krav i forskrift på byggetidspunktet.

- Det er viktig å merke seg at levetiden til en membran varierer basert på kvalitet, installasjon og bruk. Eldre membraner kan bli sprø og sprekke opp, noe som fører til at de mister sin vanntettende funksjon. Dette kan resultere i vannlekkasjer gjennom vegger og gulv og fuktskader.

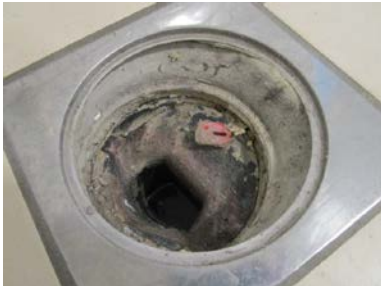
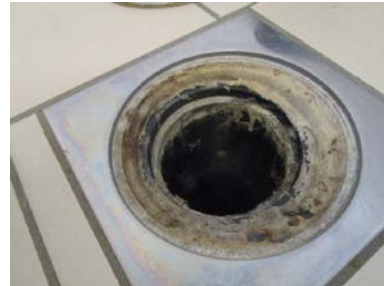
## 3. ETASJE > BAD/VASKEROM

Rommet er utstyrt med gulvmontert toalett, baderomsinnredning, opplegg for vaskemaskin og dusj med innfellbare dusjvegger/skjermevegger av glass. Noe nyere dusjvegger og dusjgarnityr. Det bemerkes noe begynnende fuktsvelling ved nedre del av skrog ved høgskap.

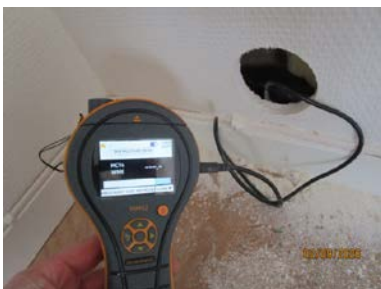
Hulltaking for kontroll av eventuell fukt/lekkasjer i tilstøtende vegger bak dusj og servant kunne ikke foretas pga konstruksjonsmessige forhold (brann/lyd skillevegger). Hulltaking ble foretatt fra alternativt sted på soverom. Ingen indikasjon på fukt ble registrert, men det gjøres oppmerksom på at alternativ hulltaking/fuktmåling fra soverom medfører noe usikkerhet.

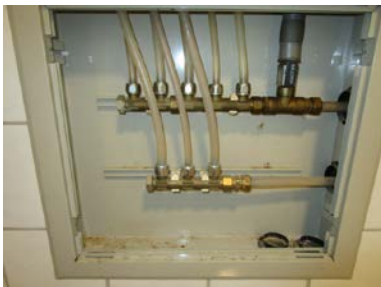
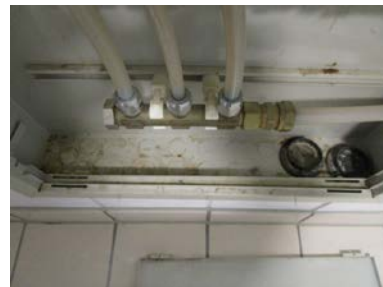
Det er ikke etablert avløp fra vvs-skap. Noe rust i vvs-skap indikerer noen tidligere "svettelekkasjer" i skap.

Evt lekkasjevann vil ikke ledes til sluk og kan medføre skader. Avløp fra vvs-skap til rom med sluk bør etableres. Med tanke på rust i vvs-skap bør skapet inspiseres jevnlig.

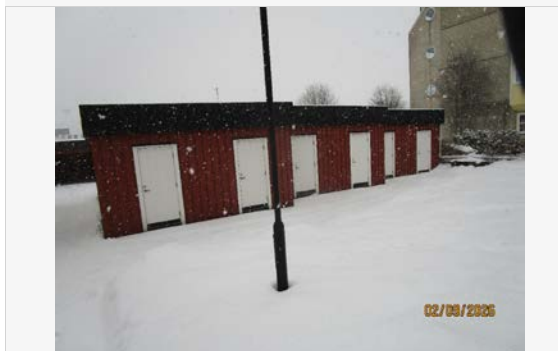
### Bod

Leiligheten har en enkel utvendig bod i felles bygning for sameiet. Innlagt strøm.
