# Tilstandsrapport

Andelsleilighet

Gamleveien 85 C, 1475 FINSTADJORDET

Befaringsdato: 17.01.2025

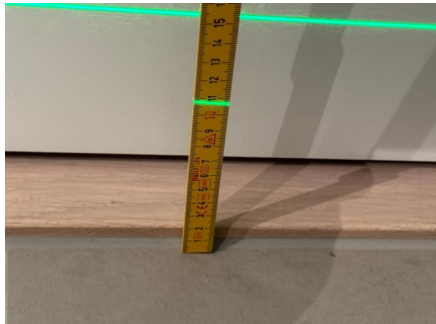
Flislagt gulv med varmekabler. Det ble målt ca. 46 mm fall fra overkant gulv ved terskel topp slukrist i dusjsone. Ca. 19 mm fall fra overkant gulv ved terskel til overkant gulv ved dusjsone. Det er utført stikkmålinger av gulvet med krysslaser, mindre svanker/bulinger kan eksistere uten at dette blir registrert.

Fallforhold ca. 106 mm overkant gulv ved terskel

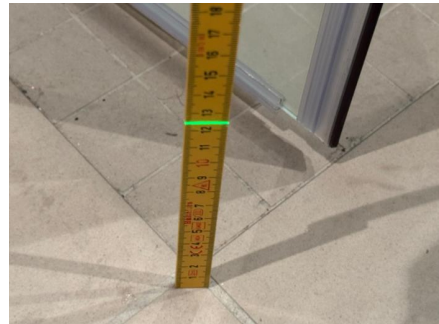
Fallforhold ca. 125 mm overkant gulv ved dusjsone

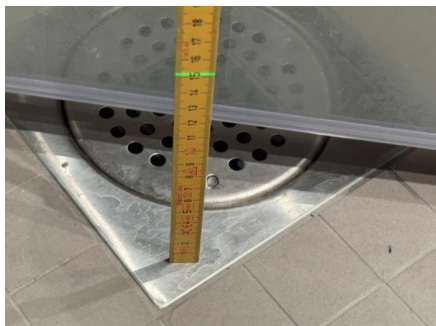
Fallforhold ca. 152 mm topp slukrist i dusjsone

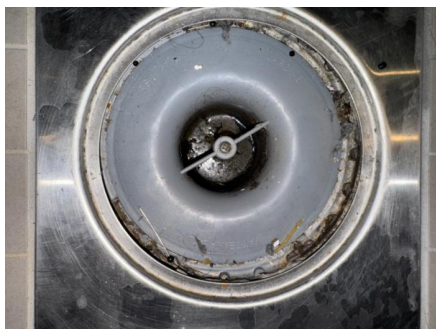
Plastsluk med klemring. Synlig membran/mansjett under klemring i sluk. Det er påført smøremembran. Normal tid før utskifting av gulv i våtrom med keramiske fliser direkte på membran er 10 - 30 år.

Plastsluk med klemring og synlig membran/mansjett

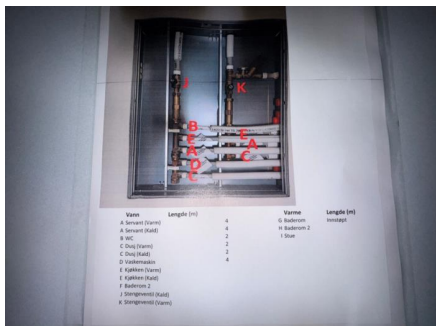
Kursoversikt kaldt- og varmtvann

Vannrør i plast av typen rør-i-rør system tilkoblet vannfordelerskap. Fordelerskapet er lokalisert på bad/wc med overløp til badegulv. Stoppekraner er lokalisert i fordelerskapet. Rørføringer og rørenes tilstand kan være vanskelig å gi en fullstendig vurdering av da disse for det meste ligger skjult i vegger og konstruksjoner, eller er innkasset. Rørlegget er ikke nærmere kontrollert og tilstandsvurdert på befaringen, ut over det som er synlig i rommene. En eventuell utvidet kontroll må utføres av en rørlegger.

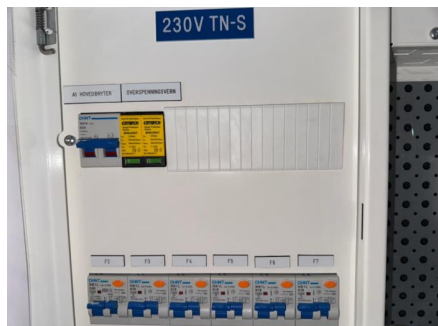
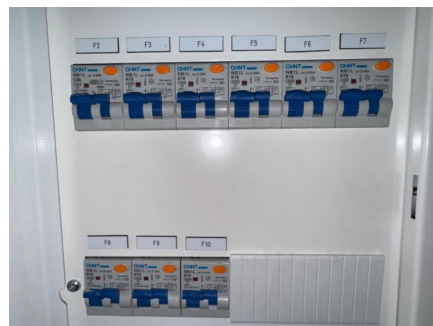
Sikringskap

230 V TN-S systemspenning. Skjult og jordet elektrisk anlegg. Sikringsskap: 63 A hovedsikring, overspenningsvern og 9 fordelingskurser med jordfeilautomater. Digital strømmåler er plassert i felles el-tvla/skap i fellesareal. Det antas at det er tilstrekkelig kapasitet til normal bruk. Det ble ikke opplyst om feil eller mangler ved det elektriske anlegget på befaringdagen.
