Bjørkeveien 10, 3158 ANDEBU

**3-roms leilighet på bakkeplan  
med veranda og gangavstand til  
sentrum. Moderniseringsbehov og  
god planløsning.**

# Tilstandsrapport

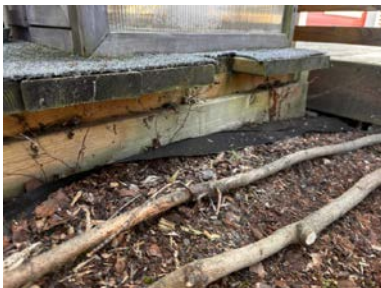
Terrassen/plattingen ligger helt ned mot terrenget uten klaring. Dette kan medføre økt risiko for fuktopptak og redusert levetid på trekonstruksjonen.

Terrasse/platting ligger helt nedi terrenget

Det bør etableres tilstrekkelig klaring mellom terrasse/platting og terreng for å redusere risikoen for fuktopptak og forlenge levetiden på trekonstruksjonen.

Dersom tiltak ikke gjennomføres, kan dette føre til råteskader og behov for hyppigere vedlikehold eller utskifting.

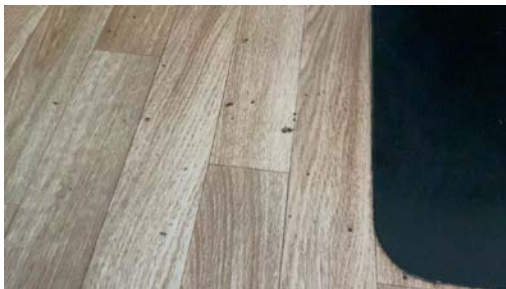
Overflater har en del slitasjegrad utover det en kan forvente. Det er registrert noen svimerker i gulvbelegget i nærheten av ovnen. Det er også observert skruehull og mindre skader på vegg- og takoverflater.

Svimerker i gulvbelegg

Konsekvens/tiltak: Overflater med svimerker, skruehull og mindre skader bør utbedres

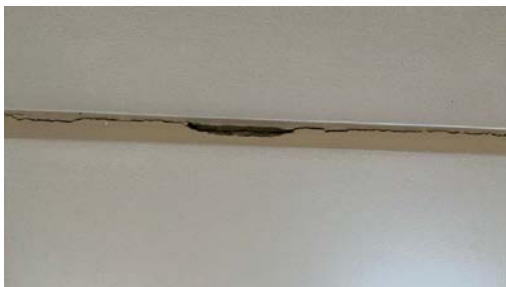
Overflateskade på vegg

verflateskade i taket ved en elementskjøt.

Overflater med svimerker, skruehull og mindre skader bør utbedres eller skiftes for å opprettholde et tilfredsstillende estetisk og funksjonelt nivå.

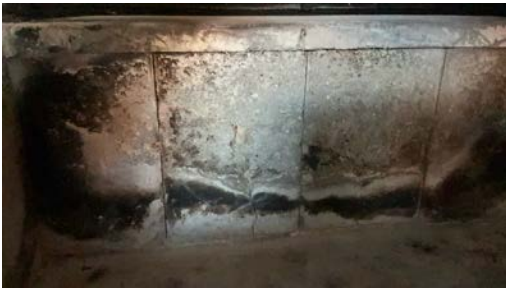
Det er påvist sprekker i ildfast stein inne i ovnen.  
Konsekvens/tiltak: Ildfast stein med sprekker bør skiftes ut for å sikre trygg bruk av ovnen og forhindre risiko for brann eller redusert funksjon.

Sprekker i ildfast stein inne i ovnen

Ildfast stein med sprekker bør skiftes ut for å sikre trygg bruk av ovnen og forhindre risiko for brann eller redusert funksjon.

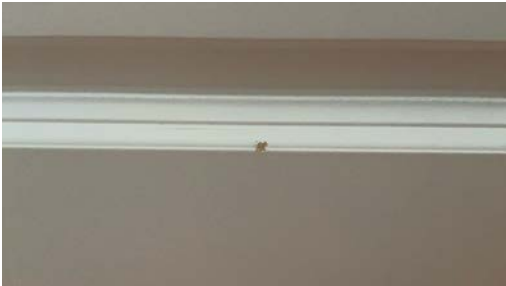
Det er registrert noen mindre skader og hakk på dørbladene, samt en del hakk og skader på dørkarmene. Dette er typiske overflateskader som følge av bruk av rullator.  
Konsekvens/tiltak: Det anbefales å utbedre skader og hakk på dørblad og dørkarmer for å opprettholde funksjon og estetisk standard.  
Dersom skadene ikke utbedres, kan dette over tid føre til økt slitasje, redusert brukervennlighet og behov for mer omfattende reparasjoner.

Lite hakk i dørblad

Dersom skadene ikke utbedres, kan dette over tid føre til økt slitasje, redusert brukervennlighet og behov for mer omfattende reparasjoner.

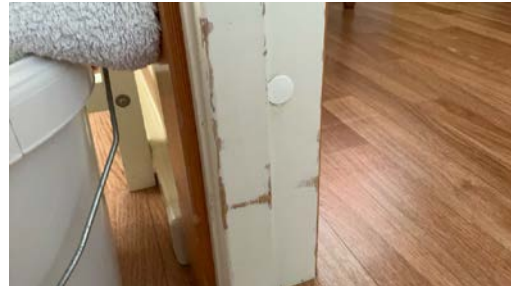
Skader i dørkarm

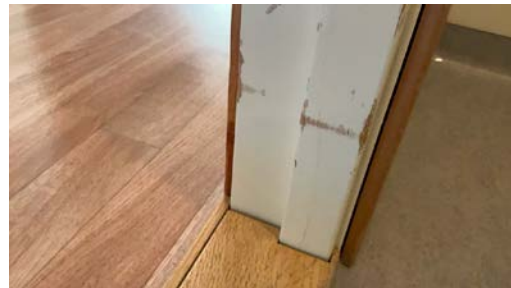
Skader i dørkarm

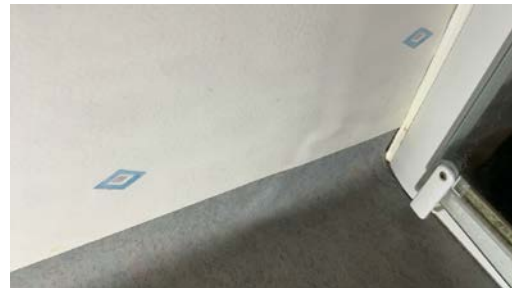
Boble registrert

Vinylbelegget bør festes og eventuelle bobler utbedres for å sikre tett overflate i våtsonen.

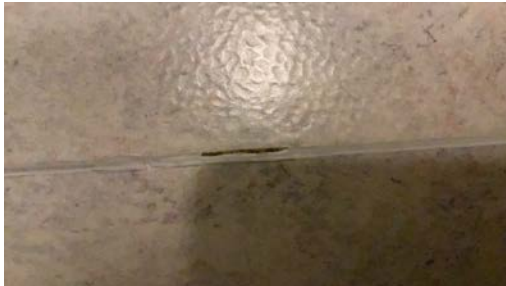
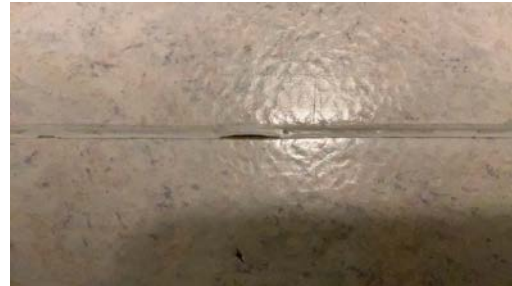
Det er påvist at gulvoverflaten har sprekker. Det er påvist avvik i fallforhold til sluk i forhold til krav i forskrift på byggetidspunktet. Det er påvist oppsprekking av vinylbelegg på gulvet enkelte steder i sveiseskjøtene.  
Konsekvens/tiltak: Oppsprekking av vinylbelegg i skjøtene bør utbedres for å hindre

Oppsprekking i sveiseskjøtene

videre oppsprekking og redusere risikoen for fuktskader i konstruksjonen. Dersom dette ikke utbedres, er det fare for at vann kan trenge inn under vinylbelegget ved en eventuell vannlekkasje, noe som kan føre til skader på gulv og omkringliggende konstruksjoner.

Avvikende fallforhold bør vurderes utbedret, spesielt ved eventuell renovering, for å sikre tilfredsstillende avrenning til sluk og unngå vannansamling som kan føre til ytterligere skader.

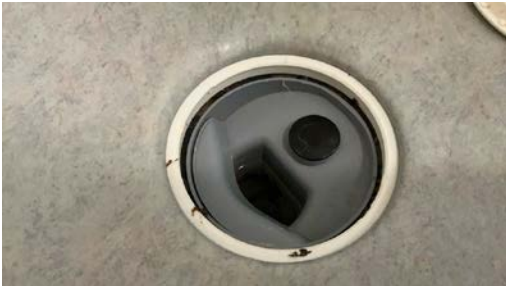
Det er påvist mangelfull/feil utførelse rundt rørgjennomføringer e.l. som gir fare for fukt i konstruksjonen i våtsone. Mer enn halvparten av forventet brukstid er passert på membranløsningen. Mer enn halvparten av forventet brukstid er passert på slukløsningen. Det er påvist mangelfull eller feil utførelse rundt rørgjennomføringer inne i baderomsinnredningen, samt ved vannrør til toalettet.

Sluk i dusj

Konsekvens/tiltak: Overvåk tilstanden jevnlig. For å få tilstandsgrad 0 eller 1 må slukløsningen skiftes ut og sannsynligvis må også membransjiktet skiftes/utbedres. Det er imidlertid vanskelig å si noe om tidspunktet for når dette er nødvendig. Eldre sluk av plast er ofte utsatt for lekkasjer og særlig i overganger. Eventuelle lekkasjer kan medføre fuktskader på tiliggende konstruksjoner. Det bør utbedres rundt rørgjennomføringer for å sikre tett utførelse og hindre fuktinntrengning i konstruksjonen.

Levetiden til en membran (vinyl) varierer basert på kvalitet, installasjon og bruk. Eldre membraner kan bli sprø og sprekke opp, noe som fører til at de mister sin vanntettende funksjon og kan resultere i vannlekkasjer. Siden mer enn halvparten av forventet brukstid er passert, er det økt fare for at membranen ikke lenger gir tilstrekkelig beskyttelse mot vanninntrengning.

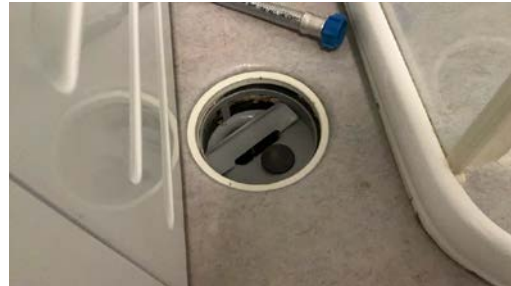
Slik rett utenfor dusj

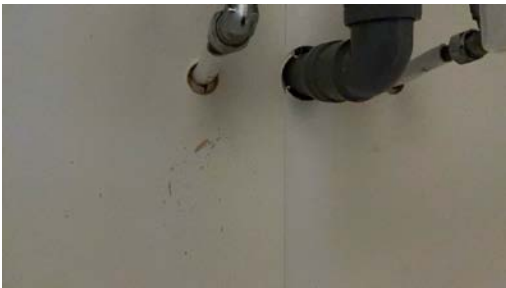
Mangelfull/feil utførelse rundt rørgjennomføringer i baderomsinnredning

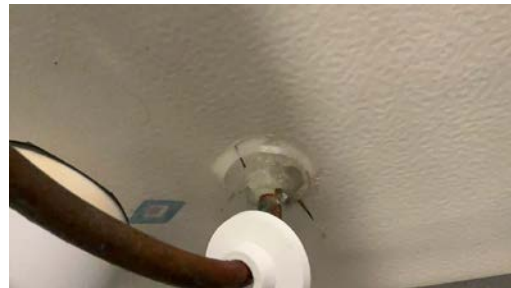
Mangelfull/feil utførelse rundt rørgjennomføringer ved toalett

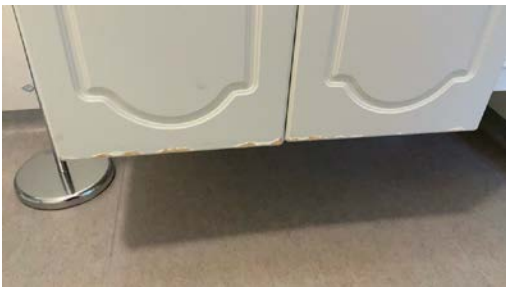
Det er påvist skader/svelling på baderomsinnredningen.

Skade/svelling på baderomsinnredning

Lokal utbedring av skadet innredning bør utføres for å hindre videre utvikling av skade og redusere risiko for ytterligere fuktskader.

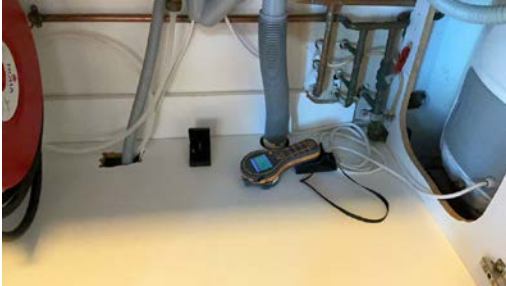
Ingen fuktighet registrert ved fuktsøk

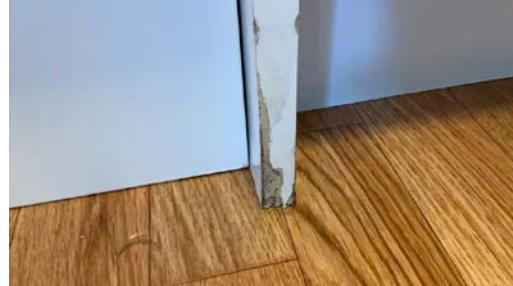
er videre registrert at noe av den eldre silikonen slipper litt fra benkeplaten ved vasken. Det er registrert skade i bunnen av skapdør, samt i bunnen av deksider på hver side av oppvaskmaskinen. Det er også observert at sokkelen ikke går helt sammen i hjørnet. Konsekvens/tiltak: Det bør utføres utbedring av benkeplateskjøtene og påføring av silikon for å hindre fuktinntrengning og videre skadeutvikling. Silikon mellom vegg og benkeplate bør utbedres med korrekt farge, både av estetiske hensyn og for å forhindre fuktinntrengning der silikonen har sluppet fra benkeplaten. Skader på skapdør og deksider bør utbedres for å forhindre ytterligere forringelse og sikre funksjonalitet. Sokkelen bør tilpasses slik at den går helt sammen i hjørnet, for å opprettholde et pent og funksjonelt kjøkkenmiljø. Konsekvensen av manglende utbedring er økt risiko for fuktskader, redusert levetid på innredningen og forringet estetisk uttrykk.

Skade på dekkside ved oppvaskmaskin

Konsekvensen av manglende utbedring er økt risiko for fuktskader, redusert levetid på innredningen og forringet estetisk uttrykk.

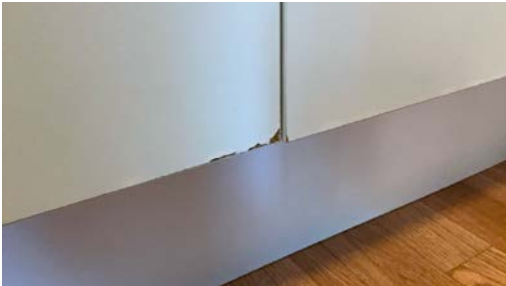
Skade på skapdør

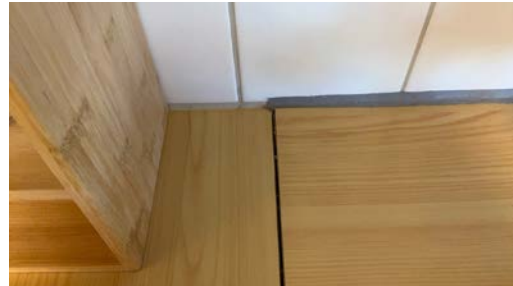
Det er påvist skader på overflater/kjøkkeninnredning utover normal slitasjegrad. Det er registrert noe klaring mellom benkeplateskjøtene, samt manglende silikon. Det er også registrert at noe silikon er skiftet mellom vegg og benkeplate, men med feil farge. Det

Klaring mellom benkeplater, samt feil farge på silikon mellom benkeplate og vegg.

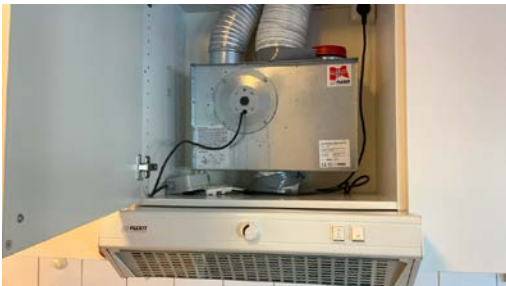
### TG 1 Avtrekk

Det er avtrekk via mekanisk avtrekksanlegg i boenheten.

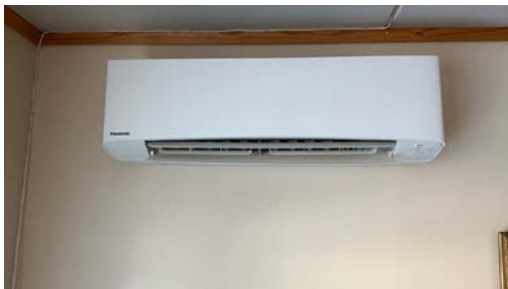
Mer enn halvparten av forventet brukstid på varmepumpen er oppbrukt, noe som medfører økt risiko for driftsstans, behov for reparasjoner og redusert effekt sammenlignet med nyere anlegg.

Det anbefales jevnlig service og funksjonskontroll for å opprettholde driftssikkerheten. Utskifting må påregnes innen overskuelig tid, basert på alder, teknisk tilstand og kostnader ved eventuelle reparasjoner.

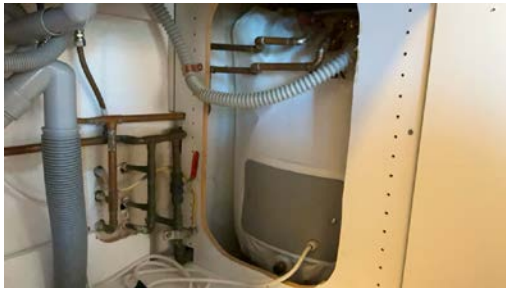
Bereider under benkeskap på kjøkken

Alder på tanken medfører økt risiko for plutselig svikt eller lekkasje, noe som kan føre til omfattende skader på omkringliggende konstruksjoner.
