Tilstandsrapport

Boligbygg med flere boenheter

Vadmyrveien 71B , 5172 LODDEFJORD

Befaringsdato: 27.04.2026

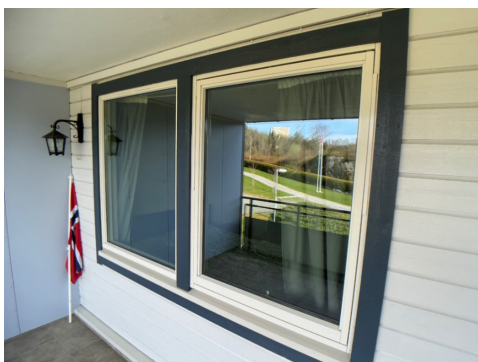
TG 1 Vinduer

Bygningen har malte trevinduer kledd med aluminiums beslag utvendig, 2-lags glass.

Borettslagets vedlikeholdsplikt omfatter denne bygningsdelen.

Årstall: 2005

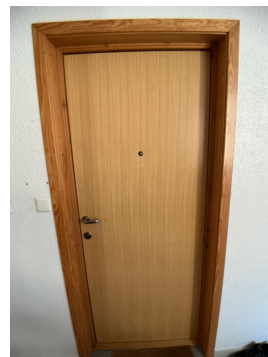
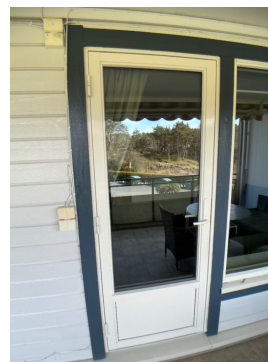
TG 1 Dører

Bygningen har malt balkongdør i tre og brann- og lydklassifisert entrédør.

Borettslagets vedlikeholdsplikt omfatter denne bygningsdelen.

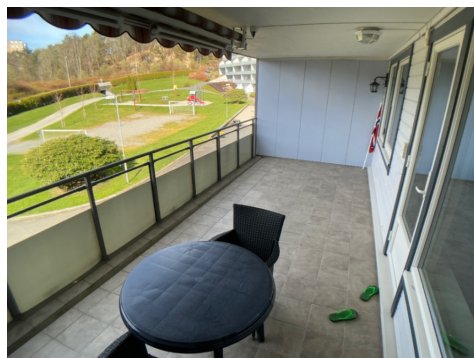
TG 1 Balkonger, terrasser og rom under balkonger

Balkong med tilkomst fra stue, oppmålt til 21.7m²

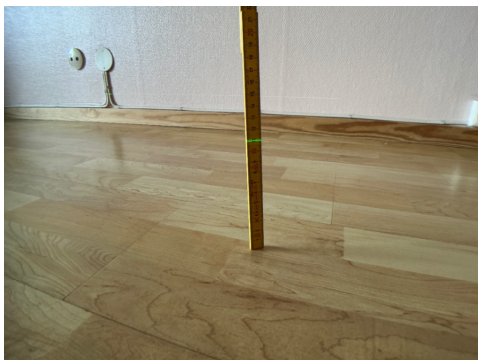
! TG 1 Etasjeskille/gulv mot grunn

Etasjeskiller er av betongdekke. Gulvet er kontrollert for høydeavvik med laser.

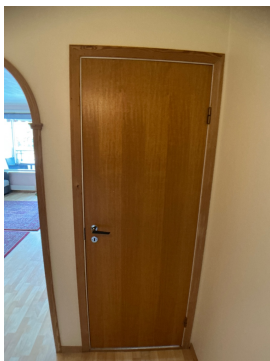
! TG 1 Innvendige dører

Innvendig har boligen finerdører.

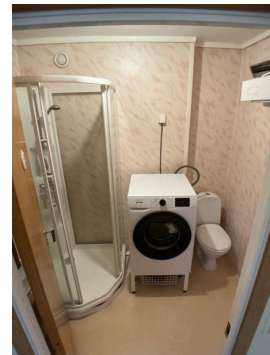
! TG 3 Generell

Bad med ukjent alder på overflater. Våtromstapet på vegger og belegg på gulv.

Vurdering av avvik:

- Våtrommet må oppgraderes for å tåle normal bruk etter dagens krav.

Overflater på bad har en forventet levetid på ca. 20 år.

Våtromsbelegg har en naturlig aldringsprosess i form av kjemisk uttørking. Normal forventet levetid på belegg er 10-20 år.

Levetiden forutsetter korrekt utførelse, intakt membran og tilfredsstillende ventilasjon. Det er særlig overganger og detaljer rundt sluk som er utsatte områder hvor svikt ofte oppstår først.

Kostnadsestimat: 200 000 - 500 000

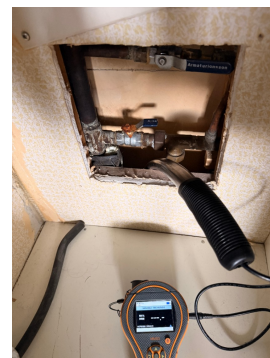
! TG 0 Tilliggende konstruksjoner våtrom

Hulltaking er ikke foretatt, det er målt via luke til stoppekran som er i tilliggende konstruksjon til dusj.

Ingen avvik i målinger.

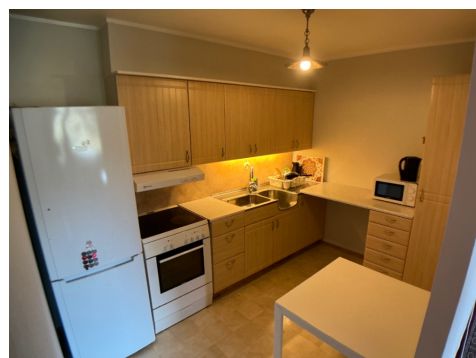
! TG 1 Overflater og innredning

Kjøkkenet har innredning med profilerte fronter. Benkeplaten er av laminat. Det er kjølfrysenskap og komfyr.

Det er ingen større avvik eller skader på innredning eller fronter, men innredning er av eldre dato og modernisering bør påberegnes.

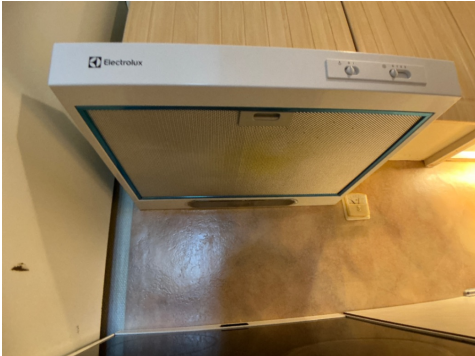
TG 1 Avtrekk

Det er avtrekk via sentralt avtrekksanlegg i bygget.
