Tilstandsrapport

Boligbygg med flere boenheter
-

Kvernhusveien 8A , 5164 LAKSEVÅG
-

# gnr. 148, bnr. 167, snr. 4

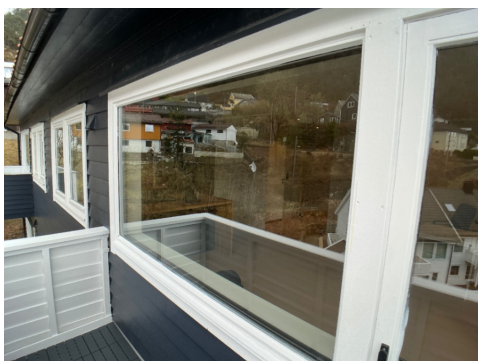
! TG 2 Vinduer

Bygningen har malte trevinduer med 2-lags glass.

Vinduene fremstår i god stand.

TG2 grunnet alder og normal slitasje.

Vedlikehold/utskifting av vinduer må påregnes i tiden som kommer.

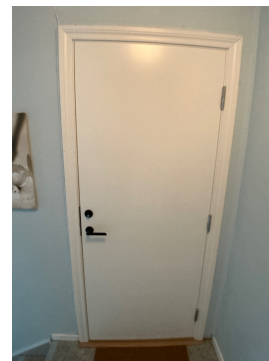
! TG 2 Dører

Bygningen har malt balkongdør i tre og brann- og lydklassifisert entrédør.

TG2 på terrassedør basert på alder og normal slitasje.

Vedlikehold/utskifting må påregnes i tiden som kommer.

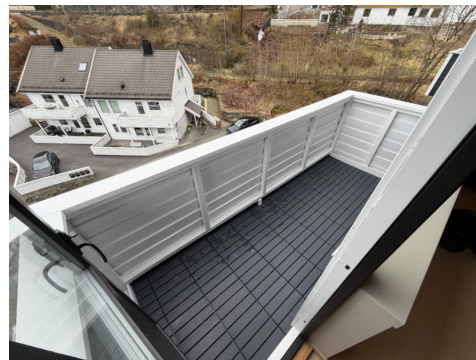
! TG 1 Balkonger, terrasser og rom under balkonger

Balkong med tilkomst fra stue/kjøkken. Oppmålt til 3.4m2

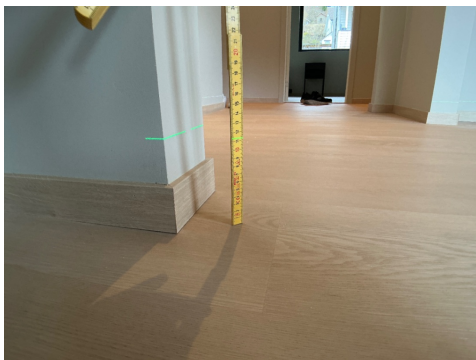
! TG 1 Etasjeskille/gulv mot grunn

Etasjeskiller er av trebjelkelag. Gulvet er kontrollert for høyde avvik med laser.

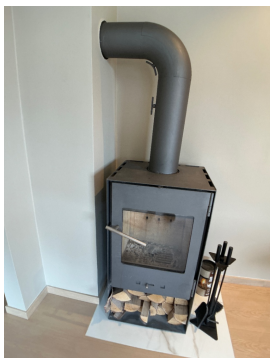
! TG 1 Pipe og ildsted

Boligen har mursteinspipe og vedovn.

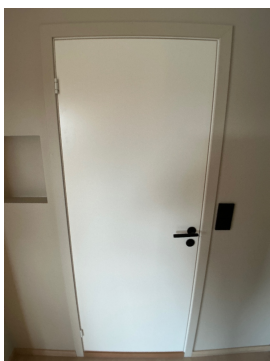
! TG 1 Innvendige dører

Innvendig har boligen malte glatte dører.

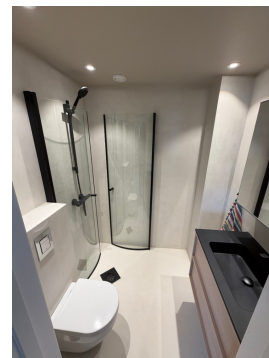
2.ETASJE > BAD - 2.7M2

Bad med membran og fliser fra 2005, overflatene er oppusset med mikrosement i 2025.

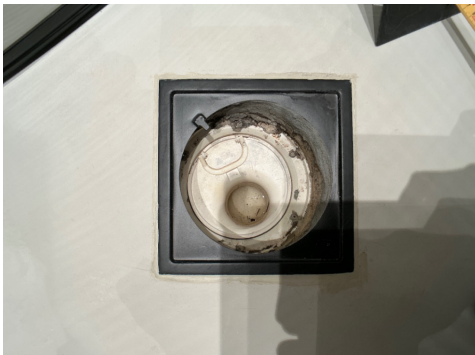
! TG 2 Sluk, membran og tettesjikt

Det er plastsluk og smøremembran med ukjent utførelse.

- Mer enn halvparten av forventet brukstid er passert på membranløsningen.

Smøremembran har en naturlig aldriingsprosess i form av kjemisk uttørking. Normal forventet levetid på smøremembran er 10-20 år. Ved å etablere tett dusjkabinett vil badet kunne vare i flere år enn den antatte gjenstående levetiden.

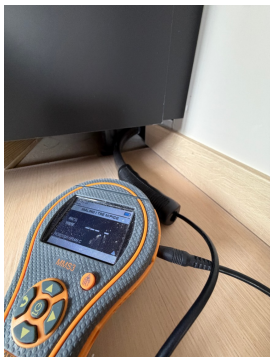
! TG 0 Tilliggende konstruksjoner våtrom

Hulltaking er foretatt, det er målt i vegg konstruksjon på baksiden av dusj.

Ingen avvik i målinger.

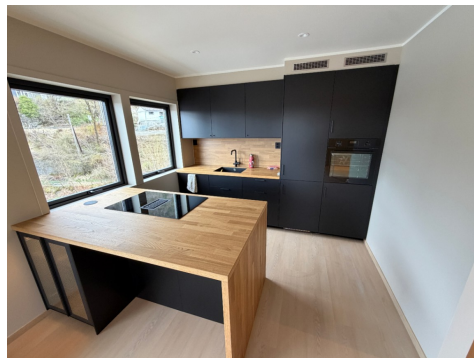
! TG 1 Overflater og innredning

IKEA kjøkken innredning med glatte fronter. Benkeplaten er av heltre. Det er kjølfryseskap, oppvaskmaskin, platetopp, stekeovn og vannstoppsystem.

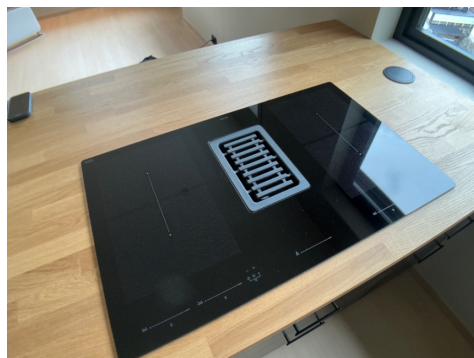
! TG 2 Avtrekk

Det er platetopp med kullfilter ventilator.

- Det er kun kullfilterventilator på kjøkkenet og heller ikke andre forserte/mekaniske avtrekksløsninger fra kokesonen.

Det er ikke behov for utbedringstiltak TG2 i henhold til NS3600. For å oppnå TG1 må det etableres utblåsning fra kjøkkenventilator til frisk luft

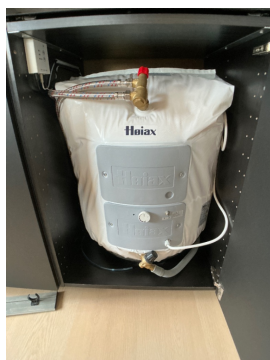
TG 1 Varmtvannstank

Varmtvannstanken er på ca. 120 liter.
