Dramstadåsen 7A, 1812 ASKIM

Sjarmerende leilighet i etablert borettslag. Alt på ett plan.

Tilstandsrapport

Befaringsdato: 25.10.2024

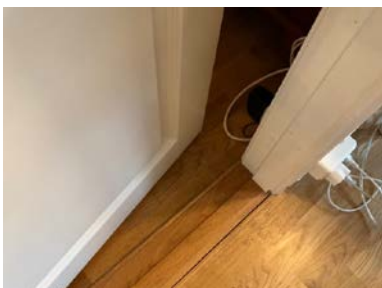
1. ETASJE > BAD/VASKEROM

- Det er vindu/dør med ikke fuktbestandige materialer i våtsonen (ved vask, dusj, badekar, osv.), løsningen eller byggematerialet er uegnet
- Døra er plassert i våtzone, dette er en risikokonstruksjon, da membransjiktet ikke er lagt inn mot døra.

- Det er påvist at høydeforskjell fra topp slukrist til gulv/synlig topp membran ved dørterskel er mindre enn 25 mm.
- Det er påvist at noen fliser har bom (hulrom under).
- Det er påvist avvik i fallforhold til sluk i forhold til krav i forskrift på byggetidspunktet.

- Valgt løsning innebærer at badet må benyttes med forsiktighet. Overgang dør/vegg oppfyller ikke kravet til membran. Dersom det blir utsatt for vannsøl, vil det oppstå fuktskader.

- Fliser med bom (manglende heft til underlaget) bør overvåkes og vurderes for utbedring ved behov. Selv om bom i fliser ikke alltid er kritisk, kan det føre til sprekke-dannelser eller at fliser løsner.

- Våtrommet kan fortsatt fungere med det nåværende avviket, men for å lukke avviket må det utbedres. Det vil imidlertid sjelden være økonomisk rasjonelt å utføre dette som et enkeltstående tiltak. Ved en eventuell renovering bør det sikres at badet bygges med riktig fall mot sluk. Det presiseres at ved eventuelle lekkasjer kan det oppstå en risiko for at sluket ikke klarer å lede unna vannet raskt nok, noe som kan føre til at vann renner ut i tilstøtende rom og forårsaker fuktskader.
