Langveien 11, 6509 KRISTIANSUND N

**Koselig loftsleilighet med balkong  
og utsikt, midt i hjertet av  
Kristiansund!**

| Tilstandsrapport ..... | 28 |

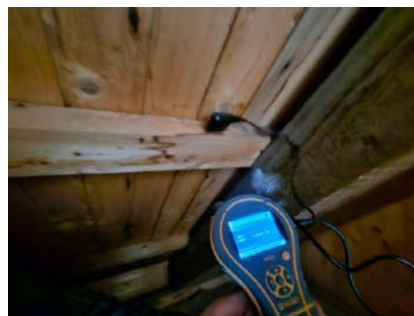
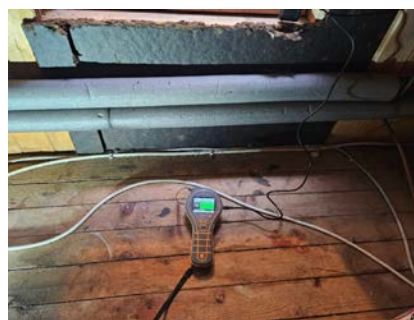
- Det er påvist fuktskjolder/skader i takkonstruksjonen.

Det er registrert skjoldmerker på takstol ved pipestokken. Ved bruk av fuktindikator bemerkes skjoldmerkene som tørre på befaringsdagen.

- Det må gjøres nærmere undersøkelser.

Det anbefales å gjennomføre ytterligere undersøkelser av konstruksjonen. Dokumentasjon bør innhentes om mulig.

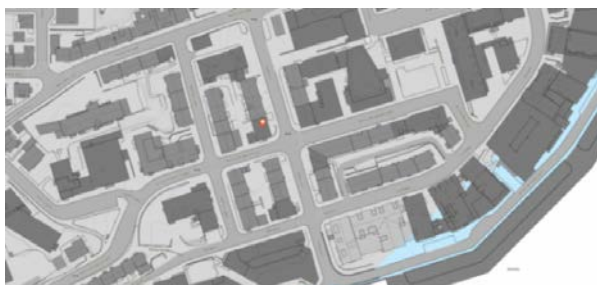
Ifølge Nasjonalt aktsomhetskart for radon (Direktoratet for strålevern og atomtryggleik) har området usikker forekomst av radon. Det foreligger ikke målerapport.

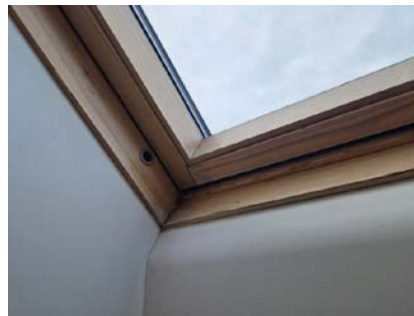
## ETASJE 3 > BAD

Manglende ventilasjon medfører økt risiko for fuktskader, soppdannelse og dårlig innneklima.

**Kostnadsestimat: 10 000 - 50 000**

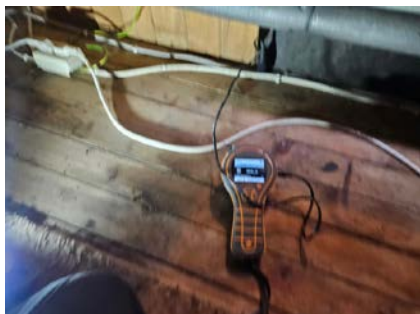
Hulltaking er foretatt og ingen unormale forhold er avdekt. Hulltaking er en stikk kontroll ett sted. Kontrollen kan ikke utelate fuktskader andre steder i rommet.

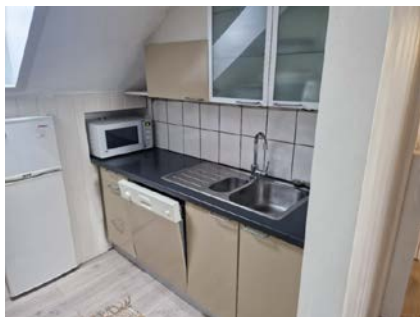
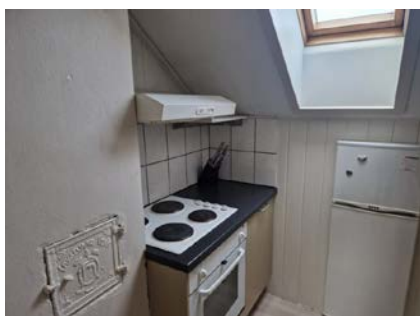
#### TG 2 Avtrekk

- Uten forsert avtrekk fra kokesonen kan matos og forurensninger fra matlaging spre seg i boligen, noe som blant annet forringer inneklimate.
- Det bør etableres mekanisk avtrekk fra kokesonen, for eksempel ved å koble ventilatoren til et ventilasjonsrør ut av bygget.
- Manglende mekanisk avtrekk medfører økt risiko for dårlig luftkvalitet, fuktproblemer og lukt i leiligheten.

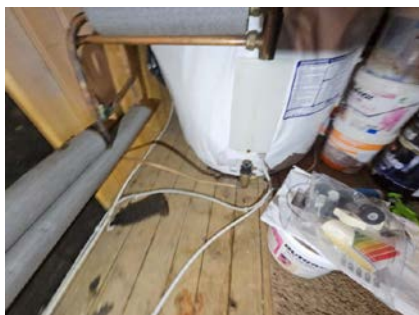
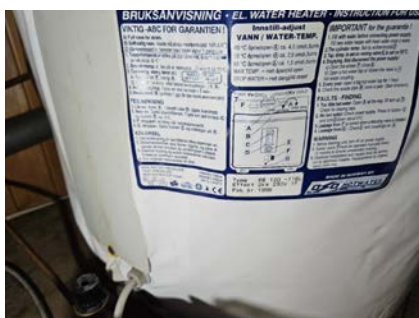
## ⚠ TG 2 Elektrisk anlegg

Takstmann er ikke EL fagmann og deler av anlegget er skjult. På generelt grunnlag anbefaler DSB(Direktoratet for Sikkerhet- og Beredskap) kontroll av EL anlegg hvert 5. år. Kostnadsestimat i rapporten her, er for en EL-kontroll og hensyntar ikke eventuelle fremtidige påkostninger for utbedring av eventuelle avvik.

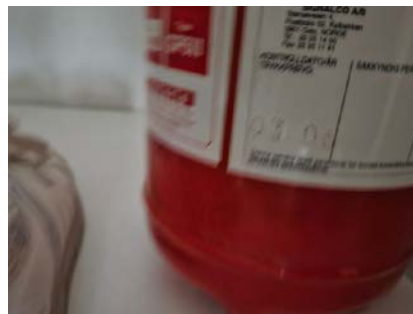
1. Er det mangler for brannslukningsutstyr i boligen iht. forskriftskrav på søknadstidspunktet, men minst Byggeforskrift 1985?  
**Nei**
2. Er det skader på brannslukkingsutstyr eller er apparatet eldre enn 10 år?  
**Ja** Brannslukkingsapparatet er fra 1996 og det er ikke utført service eller kontroll etter intervaller. Priskonsekvens er medtatt kun for innkjøp av 1 stk. tilsvarende skum eller pulver slukkeapparat.
3. Er det mangler på røykvarsler i boligen iht. forskriftskrav på søknadstidspunktet, men minst Byggeforskrift 1985?  
**Nei**
4. Er det skader på røykvarslere?  
**Nei**

Kostnadsestimat: Under 10 000
