# En aldeles herlig og gjennomgående 3-r. i 2.etg. m/ attraktiv beliggenhet - Bad og

## Jens Bjelkes gate 86C

# Tilstandsrapport

gnr. 231, bnr. 226, snr. 14

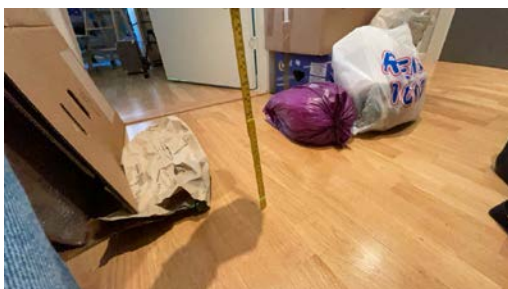
- Målt høydeforskjell på over 30 mm gjennom hele rommet. Tilstandsgrad 3 gis med bakgrunn i standardens krav til godkjente måleavvik.

Med bruk av nivelleringslasere ble det registrert totalt avvik i stuens lengde på mellom 15 og 50 mm, ca. 20 mm i soverommet i tillegg til lokale skjevheter.

Tilstandsgrad 3 gis med bakgrunn i standardens krav til godkjente måleavvik.

Ikke behov for umiddelbare tiltak men ved evt. legging av nytt gulv som stiller krav til planhet av underlaget, må tiltak påregnes.

**Kostnadsestimat: 20 000 - 100 000**

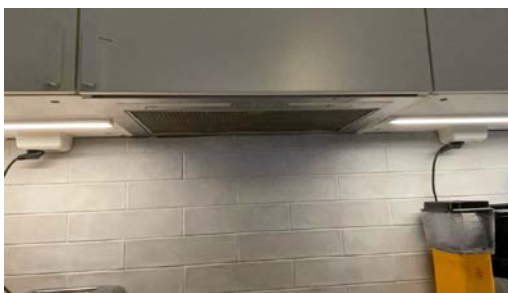
- Det er kun kullfilterventilator på kjøkkenet og heller ikke andre forserte/mechaniske avtrekksløsninger fra kokesonen.
- Det er registrert avvik med avtrekk.

- Ventilatoren må skiftes.

**Kostnadsestimat: Under 20 000**
