Oddvar Kinnestads vei 4, 1960 LØKEN

**Luftig og pen halvpart
tomannsbolig fra 2018 med
carport. Solrik terrasse med utsikt.
Landlig og barnevennlig område!**

Tilstandsrapport

HALVPART AV VERTIKALDELT TOMANNSBOLIG

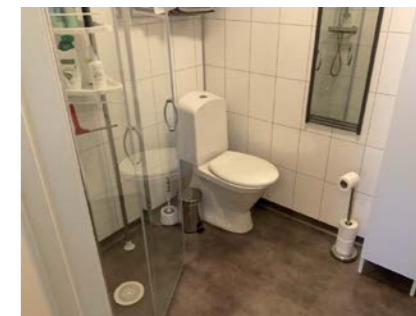
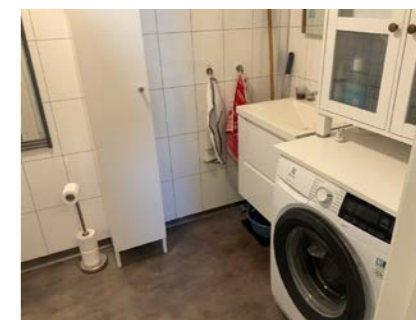
1. ETASJE > BAD/WC/VASKEROM

Baderommet har standard fra byggeåret. Det er ikke fremlagt noe dokumentasjon på våtrommet.

Det er plastsluk og synlig vinylbelegg som tettesjikt. Fra byggeåret.

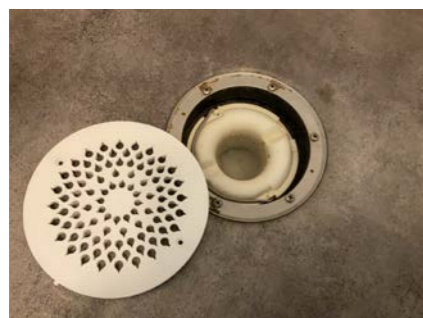
1. ETASJE > BAD/WC/VASKEROM

TG 2 Sanitærutstyr og innredning

Vurdering av avvik:

- Det er avvik:

Må skiftes ut for å lukke avviket.

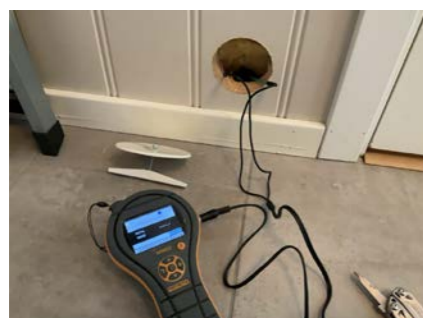
KJØKKEN

Kjøkkeninnredning består av: Benkeskap og overskap med folierte skrog og slette fronter. Laminat benkeplate med nedfelt oppvaskkum av komposittmateriale. Ventilator med avtrekk. Integrert induksjonstopp, stekeovn, kjøl-/fryseskap og oppvaskmaskin. Komfyrvakt. Lekkasjevarsler i kjøkkenbenk.

Innredningen er fra 2021 og har normalt god standard.

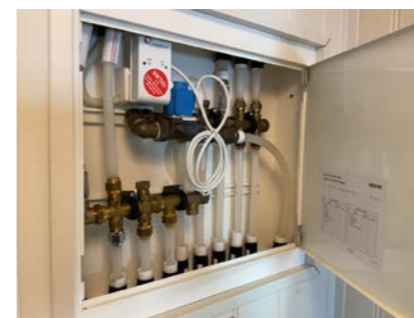
TG 1 Avløpsrør

Det er avløpsrør av plast. Fra byggeåret.

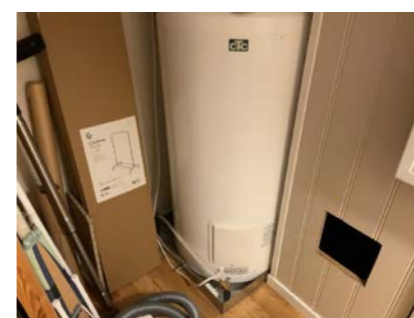
TG 0 Elektrisk anlegg

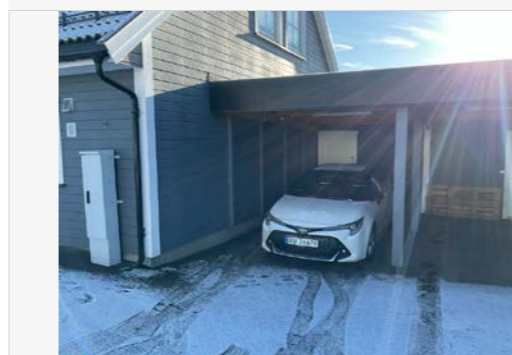
Carport og sportsbod

Biloppstilling-/lagringsplass.
