Kolstadtunet 4A, 7098 SAUPSTAD

Lys og romslig 2-roms leilighet i 3. etasje. Sørvendt veranda med gode solforhold. Utmerket bussforbindelser. Parkering*

Velkommen til Kolstadtunet 4 A!

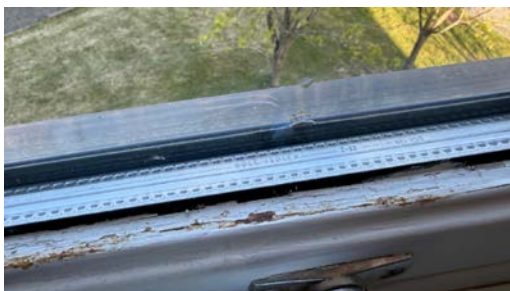
Eksempelbilde av slitasjegrad/ malingsavfluss.

Ekstra vedlikehold/ enkelte utskiftinger er påregnelig. Overflatebehandling anbefales/ må påregnes.

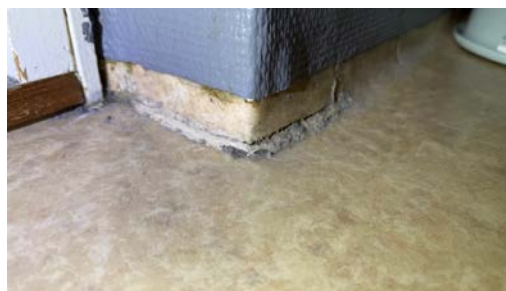
Forventet brukstid har passert, noe som gjør tettheten usikker i tiden som kommer. Sluket er et eldre soilsluk med ettermontert klemring av plast med usikker tetthet. Det bemerkes slitt fuge til gulvbelegg ved det ene ytterhjørnet ved dør, tettheten i dette området er derfor usikker. TG-2 er satt pga. alder og slitt/ sprekker i fuge til gulvbelegg og ukjent løsning ved sluk.

Eksempelbilde av slitt fuge i ytterhjørne.
