Skytterveien 28B, 6514 KRISTIANSUND N

**Moderne leilighet med balkong,  
utsikt og parkering, sentralt  
beliggende i Myra med nærhet til  
natur og byliv.**

Tilstandsrapport

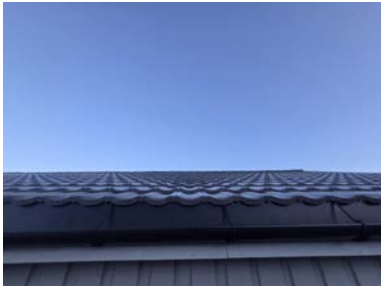
## **TG 2** Nedløp og beslag

Nedløp, takrenner og beslag i aluminium / stål. Se borettslagets egne vedtekter for ansvar og vedlikehold av bygningsdelen

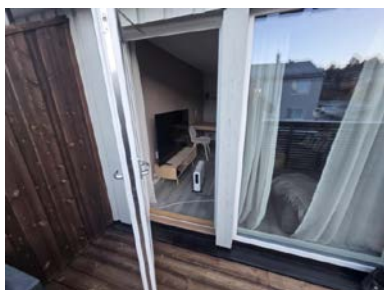
## TG 1 Balkonger, terrasser og rom under balkonger

Se borettslagets egne vedtekter for ansvar og vedlikehold av bygningsdelen

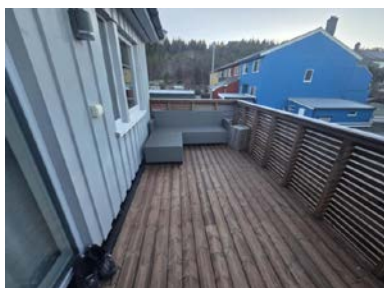
## TG 2 Andre utvendige forhold

Tilstandsanalyserapport, vedlikeholdsplan e.l. for fellesdeler i bygget.

- For å lukke avviket iht. NS 3600.2018 må det utarbeides en Tilstandsanalyserapport/vedlikeholdsplan for fellesdeler i bygget. Da dette er opp til borettslag/sameie å rekvirere er kostnadsestimat ikke satt.

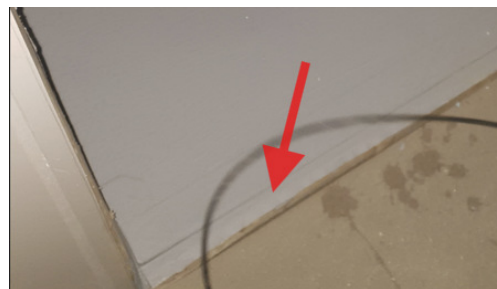
Viser membran på vegg og gulv.
