Mosebakken 4, 1963 FOSSER

**Innbydende enebolig fra 2019  
med alt på ett plan - Stor terrasse -  
Garasje - Velstelt hage - Naturnært  
og barnevennlig**

# Tilstandsrapport

## ENEBOLIG

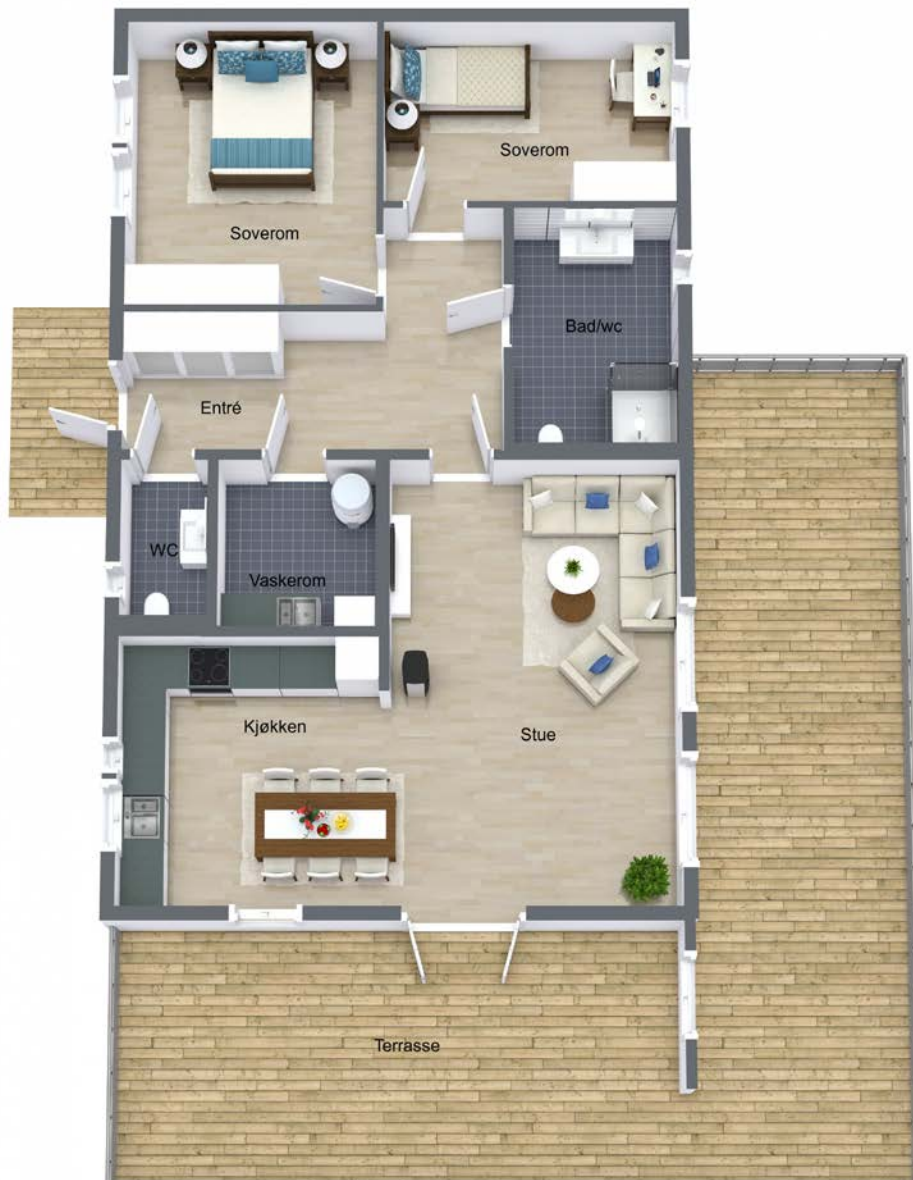
### 1. etasje

Planskissen er en illustrasjon av boligens planløsning og kan avvike fra boligen

Plantegningen er ikke i målestokk og noe avvik kan forekomme. Megler/selger tar ikke ansvar for evt. feil.

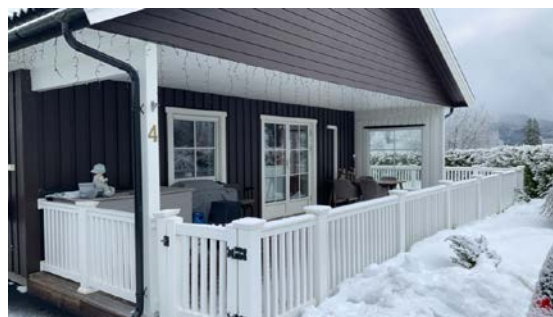
### TG 1 Takoverbygd inngangsparti

Takoverbygd inngangsparti i trekonstruksjon.  
Spaltegulv av tre.

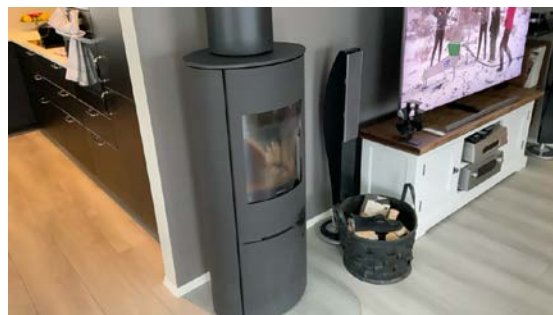
Avvik: Det er avvik: Iht. Nedre Romerike Brann- og redningsvesen er det ikke registrert noen skorsteinsløp eller ildsted på denne boligen. Kommentar fra selger: Pipe og ildsted er bekreftet registrert pr 02.02.2026.

Skorsteinsløp og ildsted må meldes inn til Nedre Romerike Brann- og redningsvesen for å sikre at forskriftsmessige krav overholdes.

Manglende registrering kan medføre at tilsyn og kontroll ikke blir utført, noe som øker risikoen for brann og reduserer sikkerheten i boligen.

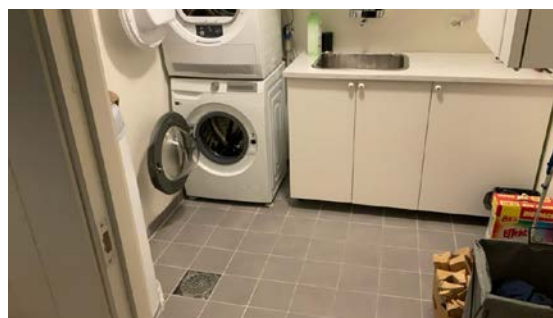
### ! TG 1 Sluk, membran og tettesjikt

Det er plastsluk og smøremembran fra byggeåret.  
Dokumentert med ferdigattest.  
Det er synlig slukmansjett/membran under klemringen i sluket.

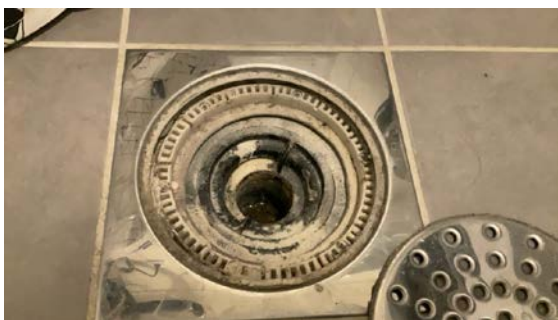
### ! TG 3 Membran og tettesjikt - vegger

Avvik: Det er uegnede materialer i våtsoner. Det mangler våtromsmembran i våt sone på veggen ved vaskekummen. Selgers kommentar: Dette var godkjent på byggetidspunktet. Det blir satt opp godkjent plastplate bak vaskekummen i forbindelse med salget.

Det bør etableres godkjent våtromsmembran i våt sone på vegg ved vaskekummen for å hindre fuktskader i underliggende konstruksjoner. Manglende membran medfører økt risiko for vanninntrenging og påfølgende skader på vegg og tilstøtende bygningsdeler.

**Kostnadsestimat: 20 000 - 100 000**

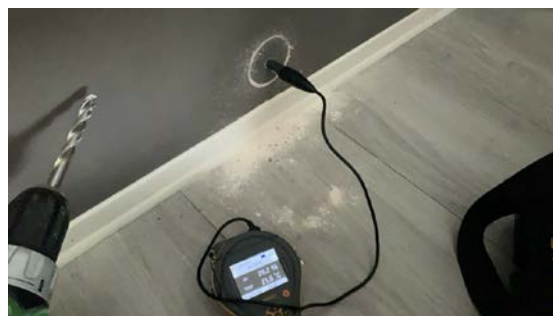
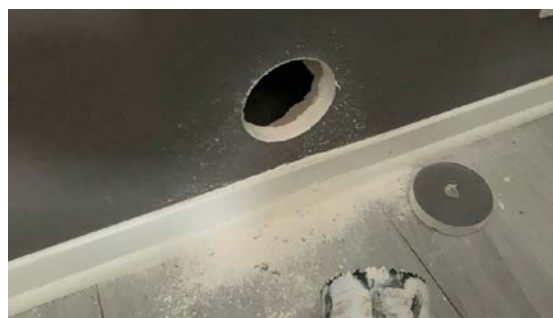
### ! TG 0 Tilliggende konstruksjoner våtrom

Hulltaking er foretatt uten å påvise unormale forhold.  
Hulltaking ble foretatt i vegg fra stue mot vaskerommet.  
Det ble målt relativ luftfuktighet i vegg, det ble målt med stikkelektroder i treverk og det ble gjort visuell inspeksjon.  
Det ble ved målinger og visuell inspeksjon ikke påvist tegn på fuktskader.

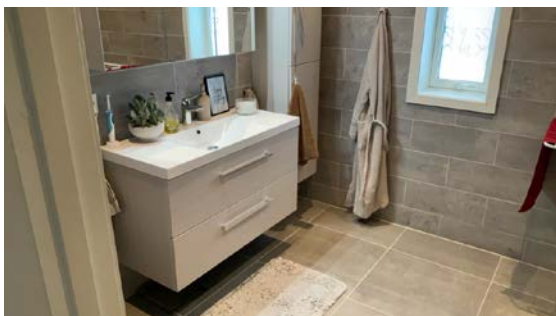
Baderommet har standard fra byggeåret.  
Aktuell byggeforskrift er teknisk forskrift 2017. Dokumentasjon:  
Ferdigattest.

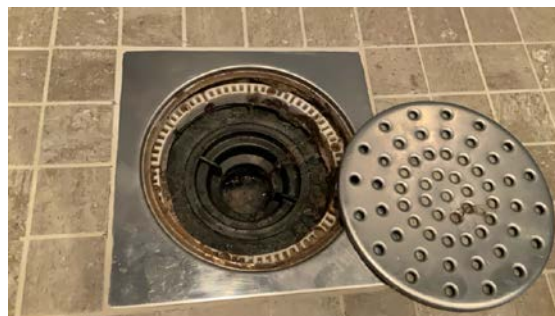
Det er plastsluk og smøremembran fra byggeåret.

Det er synlig slukmansjett/membran under klemringen i sluket.

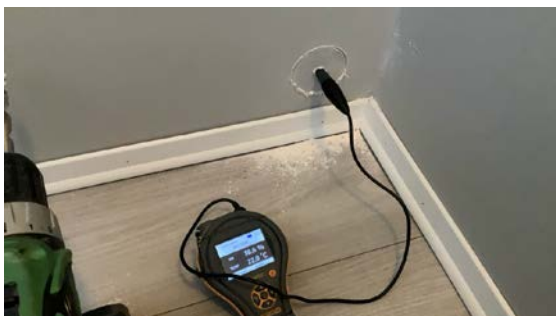
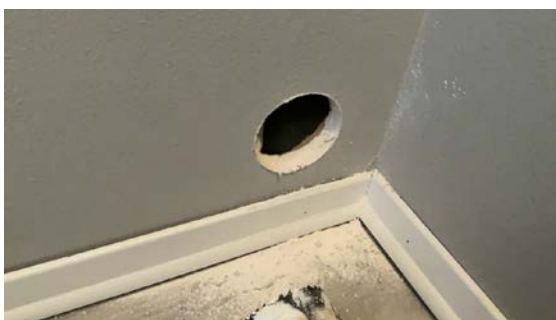
Toalettssystemet ivaretar dagens krav til lekkasjesikring hvis den er montert iht. monteringsveiledning.

Sealingbag er en plastkappe som opplyses å være dokumentert vannrett med tilfredsstillende dreneringskapasitet. Kappens funksjon er å lede eventuelt lekkasjevann fra sisterna, ut mellom vegg og skål, gjennom drengåpningen i støydempingsplaten til sluk i våtrom eller til lekkasjeføler i tørre rom.

Det ble målt relativ luftfuktighet i vegg, det ble målt med stikkelektroder i treverk og det ble gjort visuell inspeksjon.

Det ble ved målinger og visuell inspeksjon ikke påvist tegn på fuktskader.

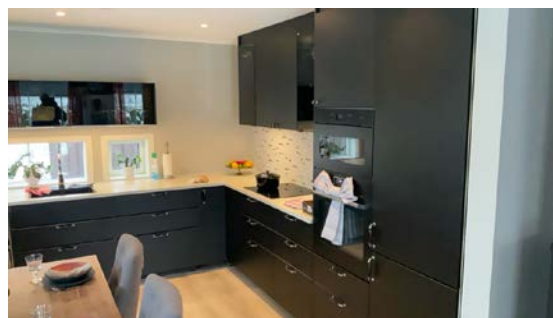
Kjøkkeninnredning består av: Benkeskap og overskap med folierte skrog og sorte slette fronter.  
Laminat benkeplate med nedfelt oppvaskkum av komposittmateriale.  
Ventilator med avtrekk.  
Integrert induksjonstopp, stekeovn, mikroovn, kjøl-/fryseskap og oppvaskmaskin.  
Lekkasjevarsler og automatisk vannstoppesystem i kjøkkenbenken.  
Komfyrvakt.

Det er kjøkkenventilator med avtrekk.

Gulvet under innredningen bør fjernes slik at gulvet får ligge flytende.  
Feilmontering kan føre til skader på gulvet over tid.

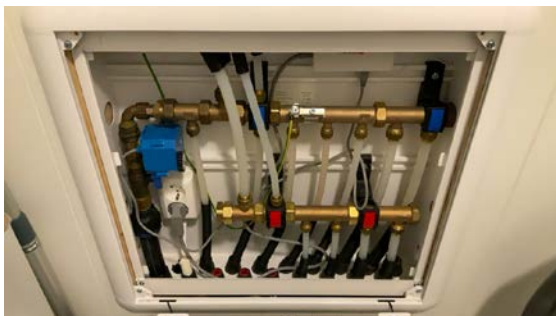
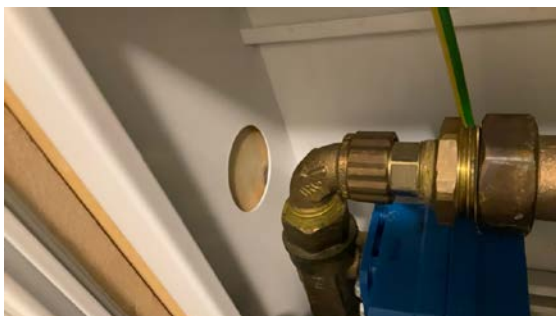
Det foreligger ikke dokumentasjon på sisterneløsningen.  
Veggmontert toalett vurderes til å være innbygningssisterne med Sealingbag.  
Toalettsisternen ivaretar dagens krav til lekkasjesikring hvis den er montert iht. monteringsveiledning.  
Sealingbag er en plastkappe som opplyses å være dokumentert vanntett med tilfredsstillende dreneringskapasitet. Kappens funksjon er å lede eventuelt lekkasjevann fra sisterna, ut mellom vegg og skål, gjennom drengsåpningen i støydemplingsplaten til sluk i våtrom eller til lekkasjeføler i tørre rom.

Det mangler lekkasjevarsler, da denne er fjernet av eier. Lekkasjevarsler kan monteres i henhold til eierens opplysninger.

Lekkasjevarsler må monteres for å sikre tidlig varsling og automatisk avstengning av vannet ved eventuell lekkasje.  
Manglende lekkasjevarsler øker risikoen for uoppdagede lekkasjer og påfølgende fuktskader på konstruksjonen.

- Det må monteres tettemuffer i enden av varerørene.

Ved eventuelle lekkasjer på anlegget kan dette føre til skader. Rørskapet må tettes og det må monteres tettemuffer der hvor dette mangler.

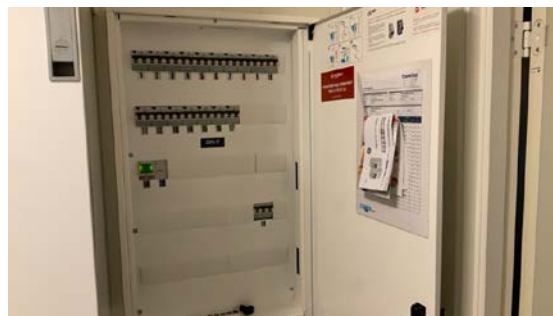
8. Er det tegn til at det har vært termiske skader (tegn på varmgang) på kabler, brytere, downlights, stikkontakter og elektrisk utstyr? Sjekker samtidig tilstanden på elektrisk tilkobling av varmtvannsbereder, jmfør eget punkt under varmtvannstank  
**Nei**
9. Er der synlig defekter på kabler eller er disse ikke tilstrekkelig festet?  
**Nei**

10. Er det tegn på at kabelinnføringer og hull i inntak og sikringsskap ikke er tette, så langt dette er mulig å sjekke uten å fjerne kapslinger?  
**Nei**
11. Finnes det kursfortegnelse, og er den i samsvar med antall sikringer?  
**Ja**
12. Foreta en helhetsvurdering av det elektriske anlegget, dets alder, allmenne tilstand og fare for liv og helse. Bør det elektriske anlegget ha en utvidet el-kontroll?  
**Nei**

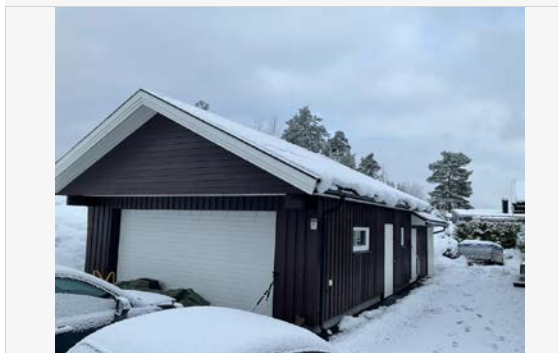
### Garasje

Biloppstilling-/lagringsplass.

Bygningen er kun enkelt besiktiget og beskrevet slik den var under befaringen. Det er ikke gjort tilstandsvurdering av bygningen slik som for boligen. Takstmannen vurderte kun de bygningsdelene som var synlige og som var lett tilgjengelige. Hvis ikke annet er nevnt i rapporten har takstmannen ikke åpnet konstruksjoner, boret hull, målt fukt, målt skjevheter/planavvik eller gjort andre målinger. Bygningsdeler over terrenget er undersøkt fra bakken.
