Hydalsveien 21, 3970 LANGESUND

**Nymalt enebolig med stor garasje  
og romslig tomt.**

Enebolig m/ garasje  
Hydalsveien 21  
3970 Langesund

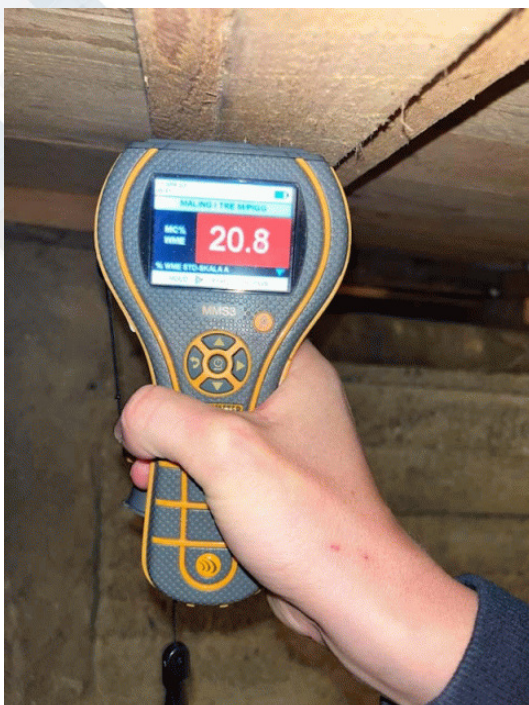
Krypkjeller med adkomst fra dør i boden. Kryp kjelleren fremstår fuktig under besiktigelsen. Det bemerkes at det mangler fuktsperre mot grunn, det ble målt fukt og det ble avdekket hvit muggsopp i stubbeloft. Kjelleren er heller ikke tilstrekkelig ventilert. Observasjonene bør påregnes utbedringer.

TG2 vurderes grunnet manglende fuktsperre mot grunn, manglende ventilering og det ble avdekket fukt og hvit muggsopp i stubbeloftet.

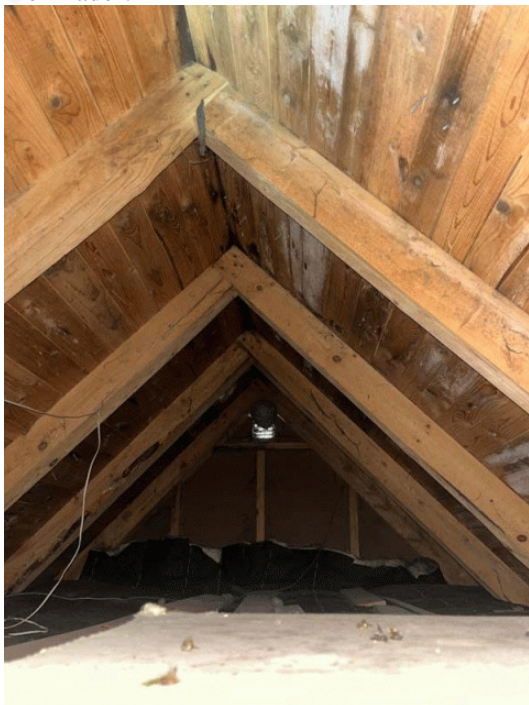
TG2 vurderes grunnet svertesopp og muggsopp i undertaket og brudd på vindsperre på loftsrommet mot soverom.
