Trengslemyrvegen 4, 4735 EVJE

**Gautestad! Velholdt hytte med  
vann/ avløp og strøm. Stor tomt på  
3285 kvm**

Tilstandsrapport

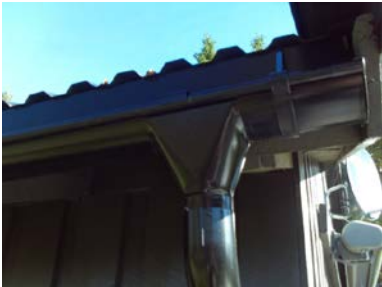
Takrenner med tilhørende deler

Gjelder på ene ytterhjørne hvor takvann ikke er ledet bort. Er nå fare for oppsug av fuktighet i kledningen og dermed skader.

- Det må foretas tiltak for å lukke avviket.
- Det bør lages system for bortledning av vann fra taknedløp ved grunnmur.
- Det er ikke krav om utbedring av snøfangere opp til dagens krav.

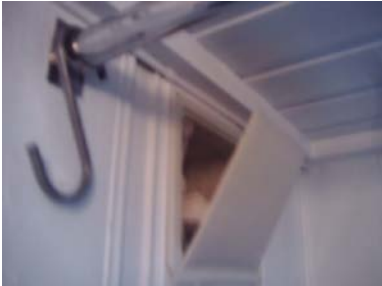
HOVED > BAD

Ventil i ytterveggen

- Det må foretas tiltak for å lukke avviket.
- Det bør etableres tilfredsstillende tilluft til våtrom f.eks. luftespalte ved dør e.l.
- Over tid kan manglende tilluftsventilering resultere i mugg- og soppdannelse, spesielt på steder som ikke får god nok luftgjennomstrømning.
- Elektrisk avtrekksvifte bør monteres for å lukke avviket.

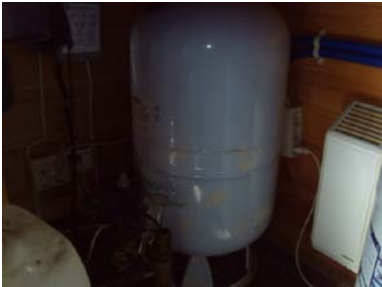
- Det er påvist at eventuelt lekkasjevann fra rør i rør system ikke ledes til sluk eller annen kompenserende løsning.

Trykktank i utvendig bod.

- Det bør foretas tiltak på anlegget som sikrer bedre løsning på eventuelt lekkasjevann fra rør i rør system.

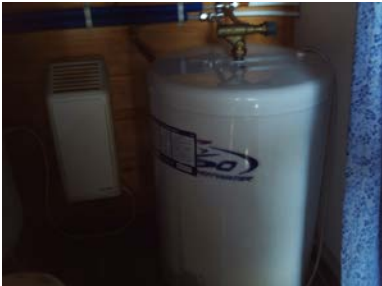
- Det er ikke påvist tilfredsstillende el-tilkobling av varmtvannstank iht. gjeldende forskrift.

Bereder er plassert i utvendig bod
