Orresvingen 42 D, 2069 JESSHEIM

**Pen og velholdt 3-roms leilighet
med stor balkong og garasje plass
m/el-bil lader.**

Befaringsdato: 03.04.2025 Rapportdato: 16.04.2025 Oppdragsnr.: 21739-1512 Referansenummer: BW1640

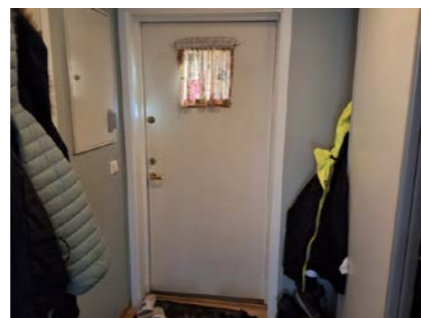
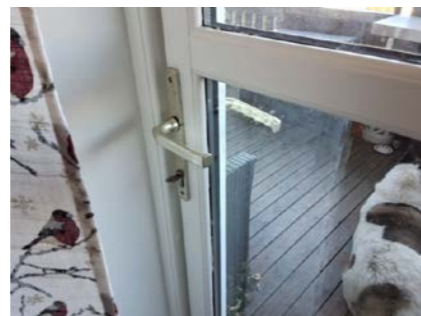
TG 2 Ytterdør

Bygningen har malt hovedytterdør. Den er brann- og lydklassifisert.

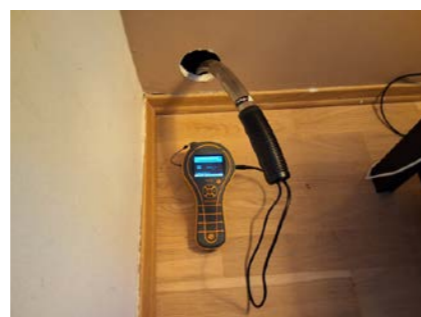
TG 0 Tilliggende konstruksjoner våtrom

Hulltaking er foretatt uten å påvise unormale forhold. Hulltaking er foretatt i stue. Fuktkvotemåling (vekt%) i konstruksjonen ble målt til under 6%.

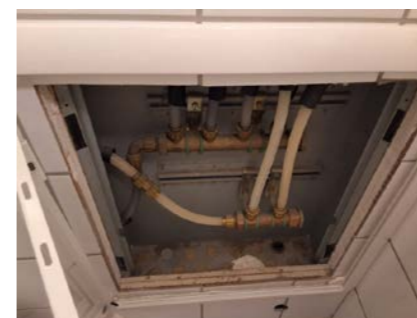
TG 2 Avløpsrør

Det er avløpsrør av plast.

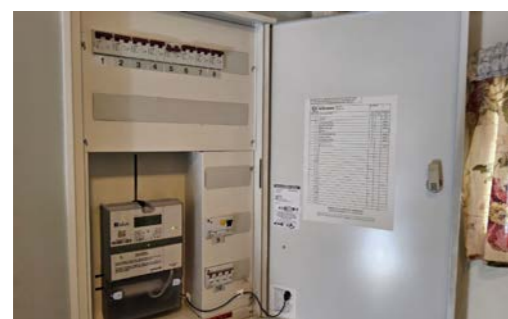
TGO Branntekniske forhold

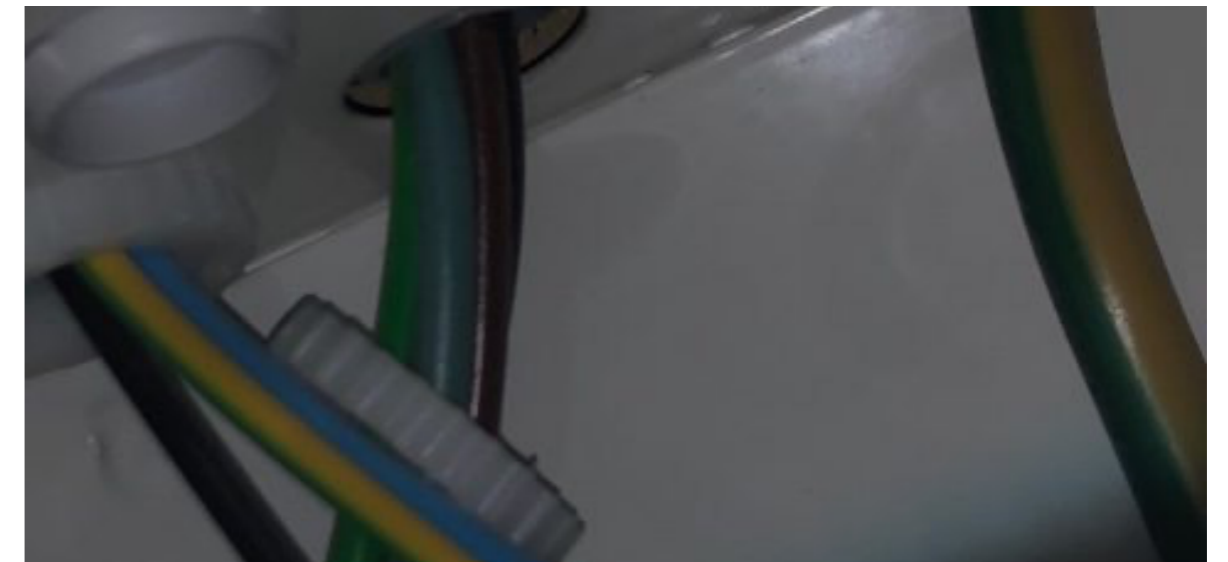
Ikke unormalt problem med enkelte skapmuffer. Plasten blir sprø og knekker med årene. Anbefales å bytte alle gjennomføringene hvis arbeider settes igang

Bilde 1 Gjennomføring som er avbildet er defekt/ødelagt

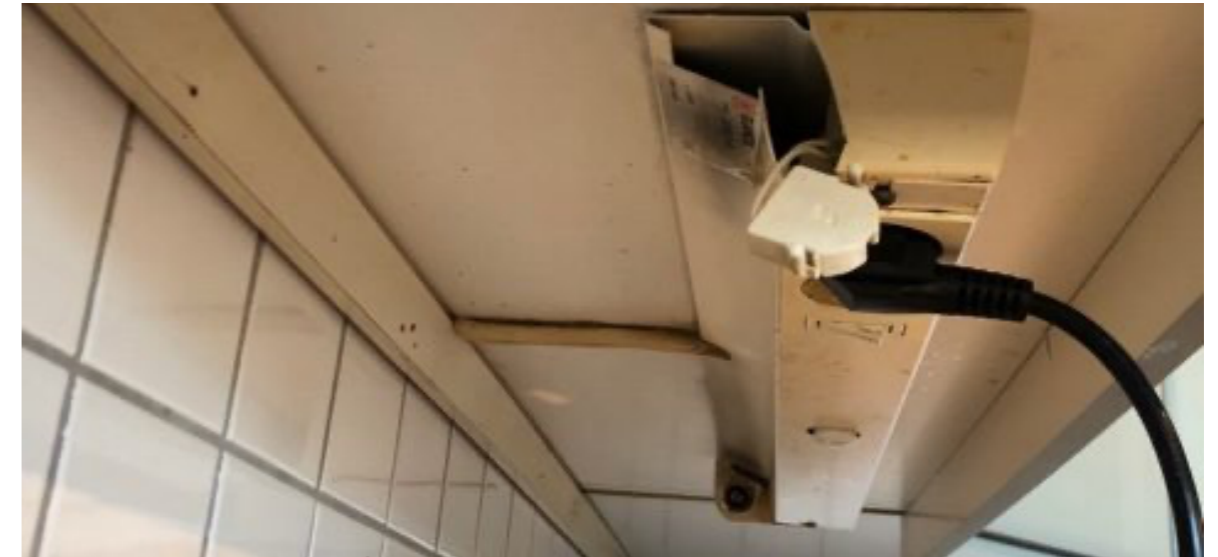
Lysarmatur på under overskap er ødelagt

Bilde 1 Tilkobling er løs og armatur er ikke i forsvarlig tilstand. Side deksel er knekt og tilkobling henger løst.

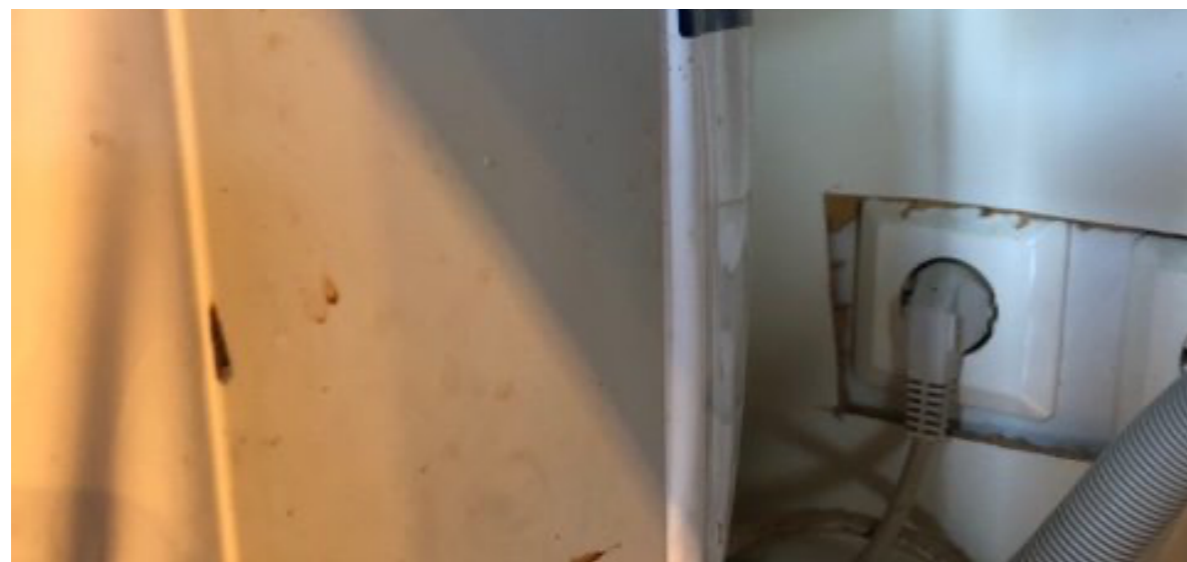
Bilde 1 Tilkobling av VVB

Det anbefales fast tilkobling av varmtvannsbereder
