Agnes' veg 53, 2233 VESTMARKA

**Koselig hytte med anneks, ildsted  
og stor hage. Båtfeste, fine  
uteplasser og flott utsikt mot  
Mortsjølungen. Turterreng!**

| Tilstandsrapport ..... | 40 |

## FRITIDSBOLIG

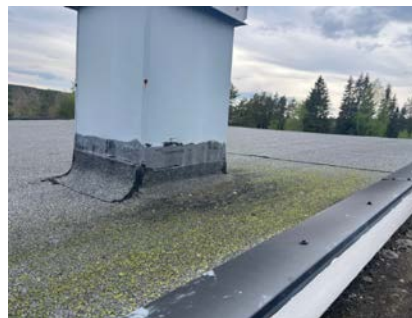
Punktet må sees i sammenheng med Takkonstruksjon/Loft. Takteking av papp. Ukjent alder. Begrenset besiktiget fra takfot, grunnet tilgang. Taket bør inspiseres når det er godkjent tilgang. Vurdering av avvik: Mer enn halvparten av forventet brukstid er passert på taktekingen. Det er vurdert tekingen har oppnådd over halvparten av forventet brukstid. Normal forventet brukstid på asfalt tak-shingel eller belegg er ca. 25 år.

Taktekking.

- Overvåk tilstanden jevnlig. For å få tilstandsgrad 0 eller 1 må tekingen skiftes ut, men tidspunktet for når dette er nødvendig er vanskelig å si noe om.
- Når takteking og undertak begynner å bli gamle, øker risikoen for lekkasjer, noe som kan føre til omfattende og kostbare reparasjoner av underliggende konstruksjoner dersom en ikke foretar tiltak på konstruksjonene før dette oppstår.

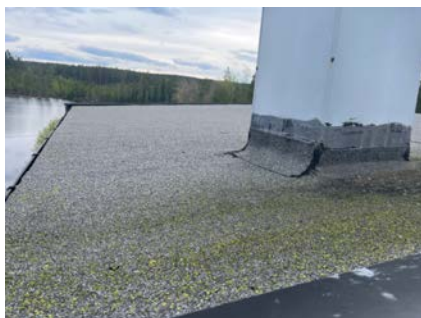
Takrenner, nedløp og beslag i plastbelagt stål e.l. Det var oppholdsvær på befaringen, så eventuelle lekkasjer fra takrenner kunne ikke oppdages. Besiktiget fra stige og bakkenivå. Vurdering av avvik: Det mangler tilfredsstillende adkomst til pipe for feier. Det er ikke takstige til pipe.

Det er manglende stigeledd til pipe.

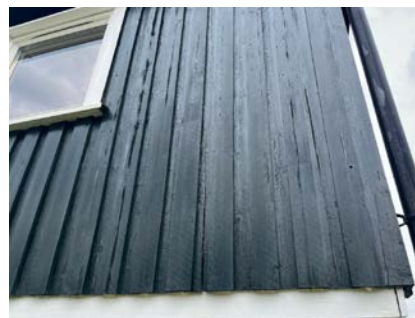
Yttervegger i trekonstruksjon med stående trekledning og liggende spalte kledning mot rom under tilbygg. Kledning fra varierende alder. Ved stikkkontroll ble det observert ettermontert musebånd. Besiktiget fra bakkenivå med de begrensninger dette medfører. Vurdering av avvik: Det er påvist spredte råteskader i bordkledningen. Det er værslitt/oppsprukket trevirke/trepaneler. Spalte kledning har enkelte råteskader. Stående kledning har sprekker flere steder.

- Det er påvist spredte råteskader i bordkledningen.
- Det er værslitt/oppsprukket trevirke/trepaneler.

Spalte kledning har enkelte råteskader.  
Stående kledning har sprekker flere steder.

Flere kledningsbord har sprekker.

- Råteskadet trekledning må skiftes ut.
- Lokal utbedring/utskiftning bør utføres.

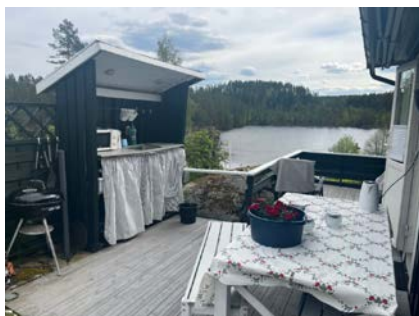
Terrasse sør/øst i trekonstruksjoner med spaltegulv og rekkverk. Fundamentert til grunn. Utekjøkken og markise. Vurdering av avvik: Åpninger i rekkverk er ikke i henhold til krav i dagens forskrifter. Rekkverket er for lavt i forhold til dagens krav til rekkverkshøyder. Rekkverk er lavere enn dagens krav, som er 100 cm og åpninger større enn dagens krav, som er 2 cm for liggende bord og 10 cm for stående bord, så lenge terrassen er høyere enn 50 cm fra bakkenivå.

Terrasse med utekjøkken.

- Det er ikke krav om utbedring av åpninger i rekkverk til dagens forskriftskrav.
- Det er ikke krav om utbedring av rekkverkshøyde opp til dagens forskriftskrav.

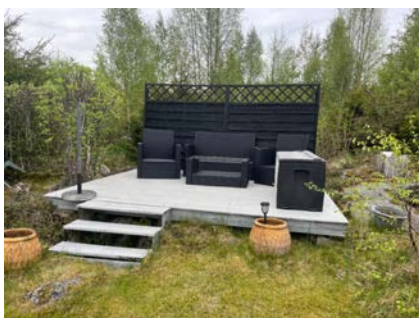
Platting

Frittliggende platting i trekonstruksjoner fundamentert på blokker/stein, bjelkelag med spaltegulv og levegg.

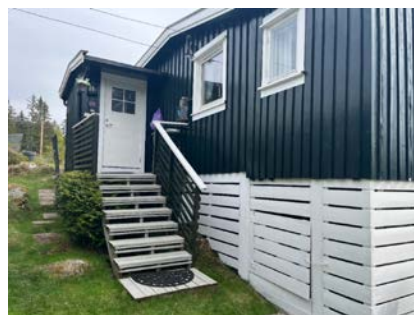
Terrasse inngangsparti i trekonstruksjoner med tretrapp, spaltegulv og rekkverk. Fundamentert med tresøyler til grunn. Vurdering av avvik: Åpninger i rekkverk er ikke i henhold til krav i dagens forskrifter. Rekkverket er for lavt i forhold til dagens krav til

rekkverkshøyder. Det er påvist andre avvik: Rekkverk er lavere enn dagens krav, som er 100 cm og åpninger større enn dagens krav, som er 2 cm for liggende bord, så lenge terrassen/veranda er høyere enn 50 cm fra bakkenivå. Rekkverk er ustabilt og har skjevheter. Trapp mangler håndløper/rekkverk på en side. Trapper forbundet med byggverk og høydeforskjell over 0,5 m til terreng skal sikres med rekkverk/håndløper på begge sider, iht. dagens krav.

- Åpninger i rekkverk er ikke i henhold til krav i dagens forskrifter.
- Rekkverket er for lavt i forhold til dagens krav til rekkverkshøyder.
- Det er påvist andre avvik:

Terrasse og trapp til inngangsparti.

Rekkverk må festes bedre og det anbefales rekkverk på begge sider av trapp.

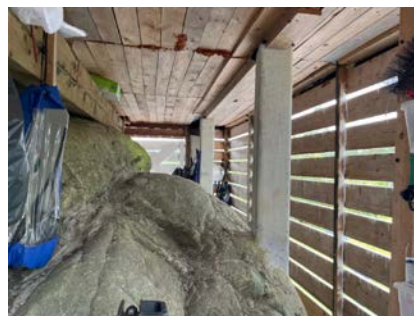
Kryperom og krypkjeller under deler av bygning med utvendig tilgang. Det er fjell i dagen, vegger av mur og spaltekledning, himling av trebord og stubbloft, gjennomventilering så langt det kan observeres. Det er ikke observert fukt på befaringstidspunktet, fuktmålinger i bjelkelag viste ca. 14 %, som er normalt. Med fjell i dagen må det påregnes noe fukt, spesielt ved store nedbørsmengder og bør holdes under oppsikt. Begrenset inspisert grunnet tilgang og hele kjeller er ikke inspisert.

Kryperom under tilbygg vest.

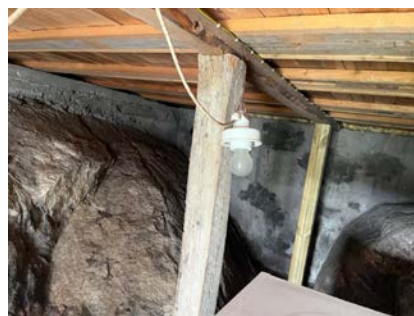
Kryperom under stue.

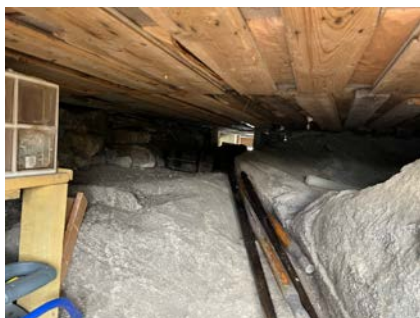
Krypkjeller med gjennomventilering.

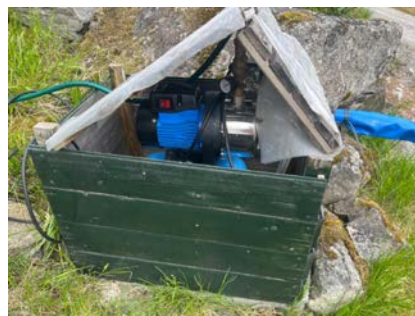
Sommervann fra sjø med vannpumpe til utekjøkken.  
Vannpumpe fra 2024, iht. eier.

Vannpumpe er plassert nede ved veien.

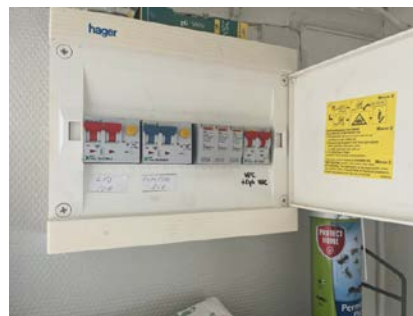
El-skap på kjøkken.

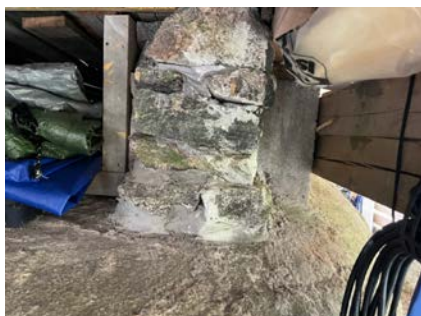
Det er ikke observert svekkelser i fundamentering ved stikkprøver, all fundamentering er ikke undersøkt grunnet tilgang.

Variierende fundamentering av hytta.

Tresøyler ned på grunn må holdes under oppsikt da det kan oppstå råte og svekkelser.
