Bergeringen 8, 7100 RISSA

**Praktisk enebolig med to soverom,  
vedovn og sentral beliggenhet | Alt  
på èn flate | Egen garasje |  
Terrasse**

# Velkommen til Bergeringen 8!

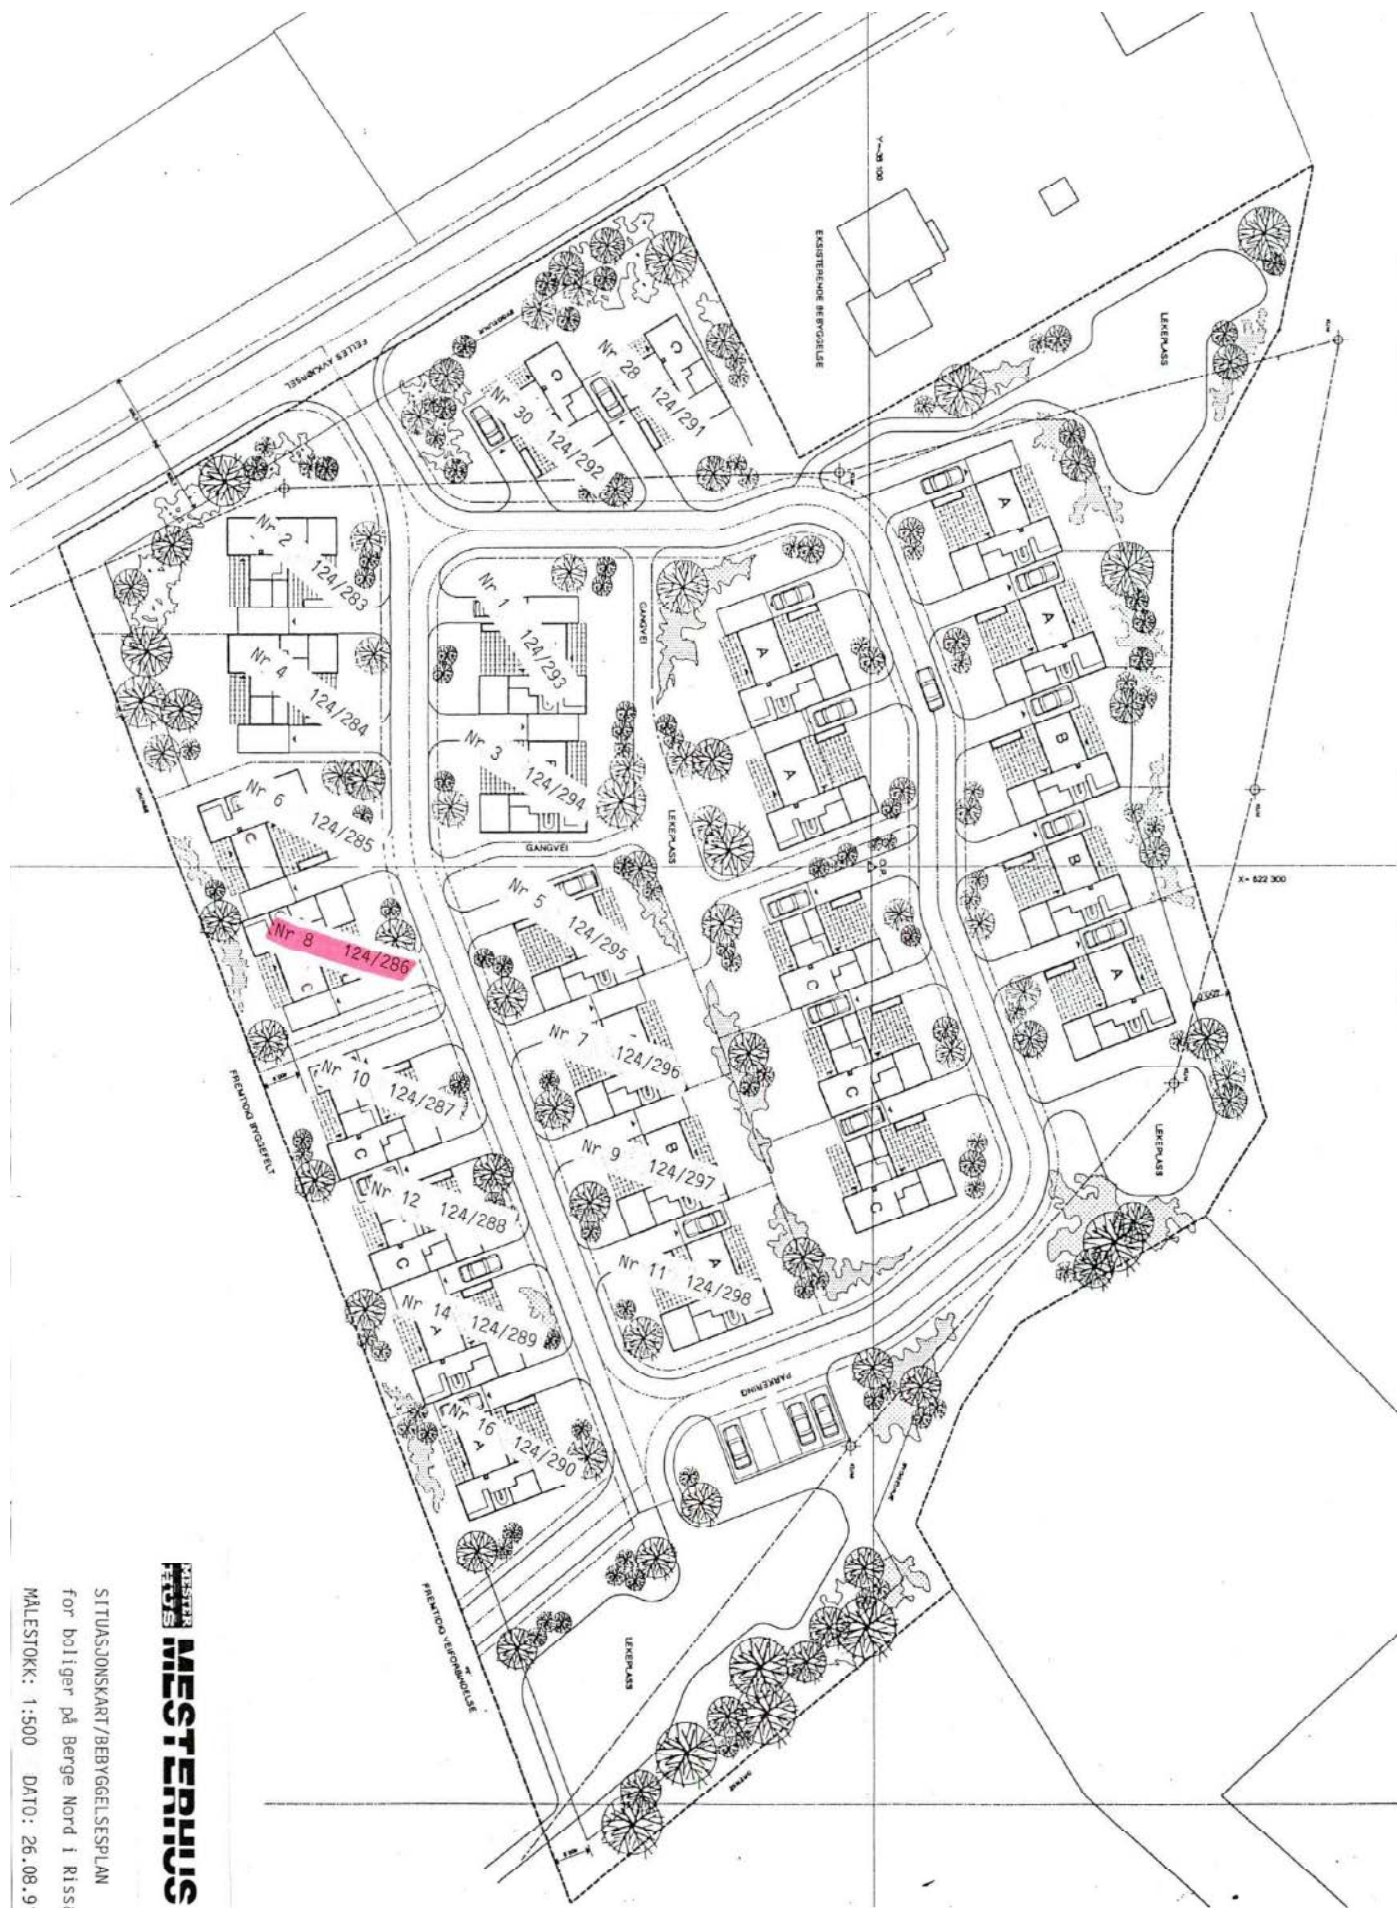
SITUASJONSKART/BEBYGGELSESPLAN

MALESTOKK: 1:500 DATO: 26.08.91
