# Tilstandsrapport

Boligbygg med flere boenheter

Vestlinna 2 A, 2022 GJERDRUM

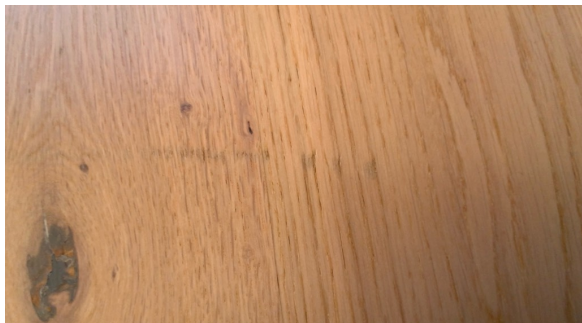
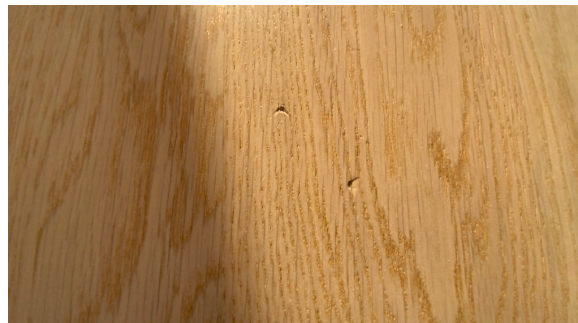
### TG 2 Overflater

Innvendig er det gulv av parkett. Veggene har malte flater. Innvendige tak har malte flater.

Det er stedvis noen merker på parkett og vegger.

Det har ingen konsekvens da parkett vurderes å ha tiltenkt funksjon. Parkett må repareres med parkettvoks, slipes eller byttes for å lukke avviket

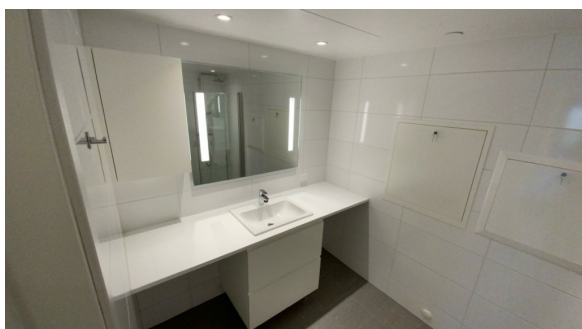
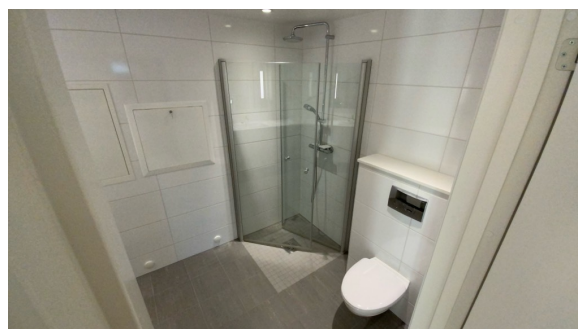
### 4.ETASJE > BAD/VASKEROM

Aktuell byggeforskrift er teknisk forskrift 2017. Dokumentasjon: kontrollerklæringer via ferdigattest.

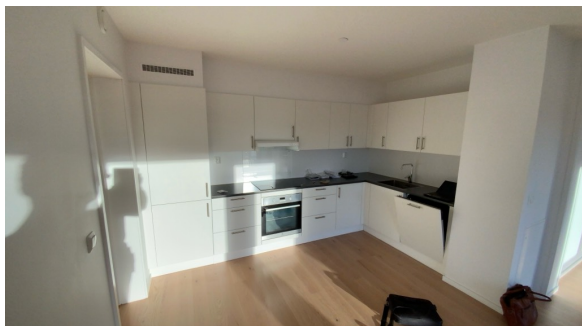
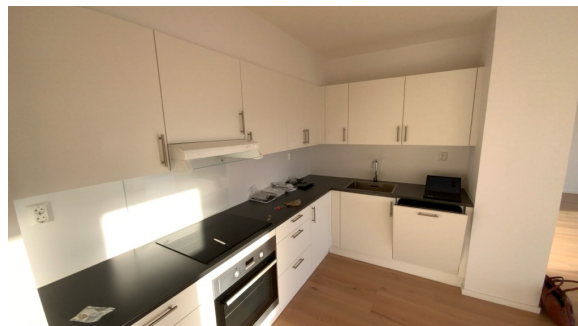
### TG 1 Overflater og innredning

Kjøkkenet har Arens innredning med glatte fronter. Benkeplaten er av laminat. Det er integrert kjøl/frysenskap og oppvaskmaskin. Nedfelt induksjonstopp og innebygget stekeovn. Etablert vannstoppsystem og komfyrvakt.

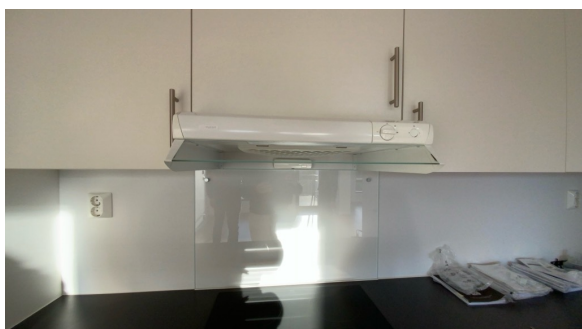
### TG 1 Avtrekk

Det er avtrekk via mekanisk avtrekksanlegg i boenheten.

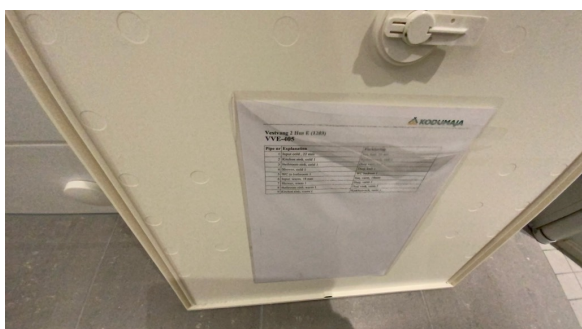
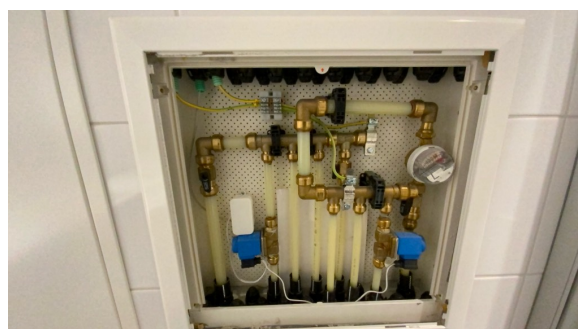
### TG 1 Vannledninger

Innvendige vannledninger er av plast (rør i rør). Det er besiktiget i rørskap.

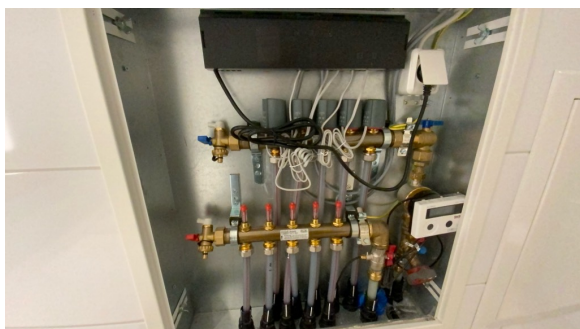
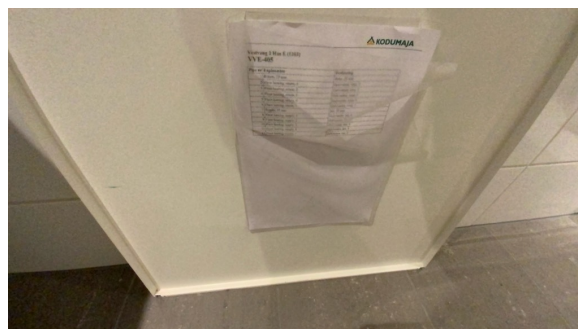
## TG I Vannbåren varme

Etablert vannbåren varme i gulv for oppvarming.

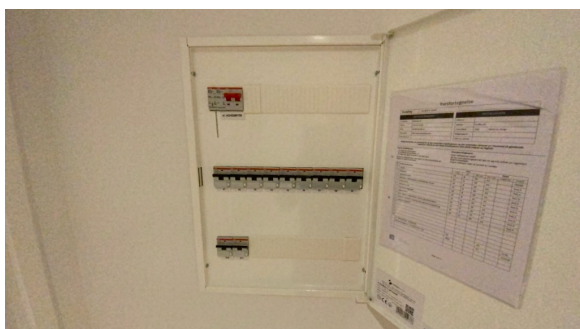
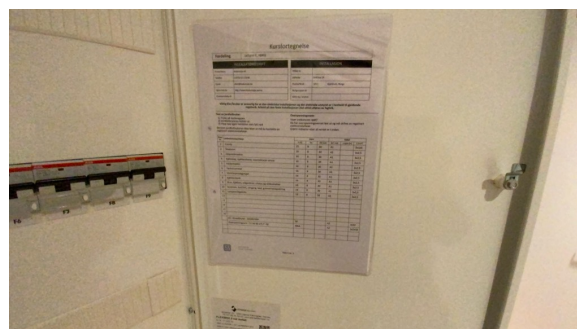
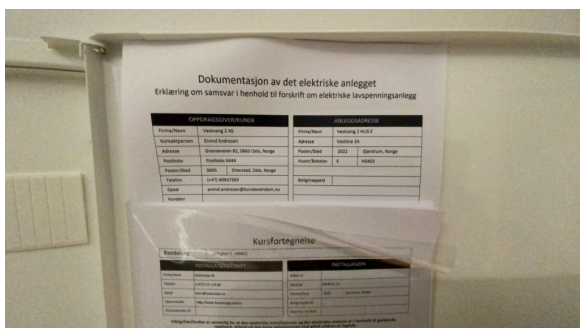
## TG I Elektrisk anlegg

Sikringsskap med automatsikringer. Skap plassert i entre. Dette er en forenklet kontroll begrenset til de spørsmål og undersøkelser som forskrift til avhendingslova (tryggere bolighandel) § 2-18 inneholder. Dette kan ikke sammenlignes med en kontroll utført av offentlig myndighet (Det lokale eltilsyn) eller registrert elektrovirksomhet, og en bygningssakkyndig har verken kompetanse eller lov til å foreta en slik kontroll. Tilstandsgraden er vurdert ut fra den forenklede og begrensede kontrollen som forskriften inneholder på nivå 1. El-anlegget kan ha skjulte feil og mangler som en slik forenklet undersøkelse ikke vil avdekke. Vær derfor oppmerksom på denne risikoen, og søk videre veiledning eller få en fullstendig kontroll utført av registrert elektrovirksomhet.

Det tas spesifikt forbehold om at det ikke er gjort endringer som krever dokumentasjon etter at anlegget er godkjent. Skjulte feil og mangler for anlegget er ikke kontrollert.
