Skogveien 2B, 1831 ASKIM

**Innholdsrik halvpart av
vertikaldelt tomannsbolig med
hybel for utleie - 5 soverom, 3 bad,
stor terrasse og hagestue.**

Tilstandsrapport

Befaringsdato: 03.02.2026

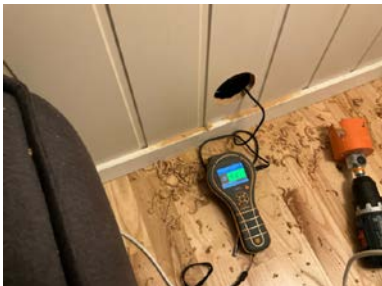
- Det er påvist indikasjoner på noe fuktgjennomtrenging i kjellergulv.

- Det er ikke montert fuktsperre eller lagt isolasjon mot grunnen, noe som medfører økt risiko for fukt fra grunnen..

- Takstmannen gjorde fuktsøk direkte på grunnmursvegger ved hjelp av ett Protimeter, påvist unormale verdier ned mot gulv, noe som kan skyldes kapillært oppsug.

- Det påviste fuktnivået gir grunn til å overvåke konstruksjonen jevnlig for å se utvikling over tid, og eventuelt foreta tiltak for å unngå fuktskader.

- Det påviste fuktnivået tilsier at konstruksjonen bør følges opp jevnlig. Ved tegn til økning i fukt eller synlige endringer, bør det gjennomføres ytterligere undersøkelser for å vurdere behovet for tiltak.

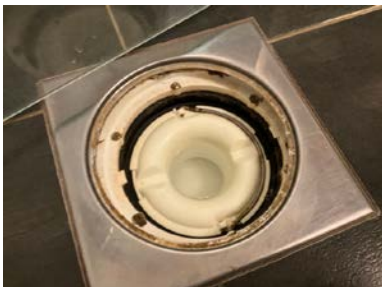
UNDERETASJE > BAD/VASKEROM

TG 2 Sanitærutstyr og innredning

- Tiltak:
- Rørkursene bør merkes tydelig for å sikre enkel identifisering ved vedlikehold eller reparasjon, og for å redusere risikoen for feil ved fremtidige arbeider.
- Det bør etableres vannskap og rør-i-rør-systemet bør monteres i henhold til preaksepterte løsninger. Manglende vannskap og feilmontering medfører økt risiko for vannlekkasjer og påfølgende skader på omkringliggende konstruksjoner.
