Kruttstien 22, 6514 KRISTIANSUND N

**Pent rekkehus med 3 soverom,  
terrasse og sentral beliggenhet i  
Myra! Gode parkeringsmuligheter  
v/boligen!**

## REKKEHUS

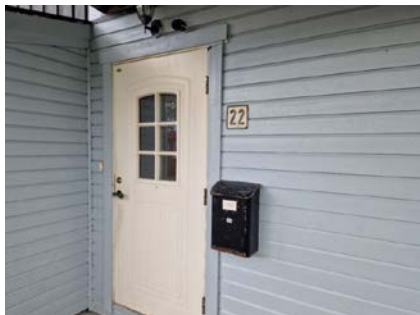
### Vurdering av avvik:

- Det er påvist avvik rundt innsettsdetajer.

Ved slagregn (kraftig vind og regn) vil det være fare for at vann trenger inn i konstruksjonen.

- Det bør gjøres tiltak for å lukke avviket.

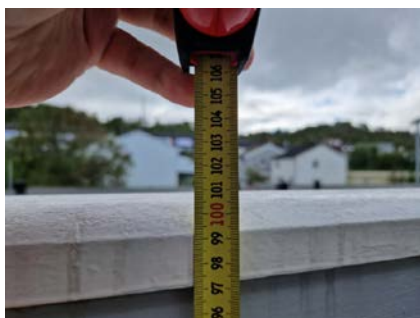
Det er etablert balkong på fasaden med tilgang fra stue. Trebjelkelag montert utenpå husveggen og med underliggende drager og søyler i front. Spaltekdekke. Tett rekkverk i liggende kledning, med toppbord. Overflatebehandlet som huset. spaltekdekket har underliggende Til-Tak eller tilsvarende funksjon.

Rekkverket er målt til ca 100 cm.

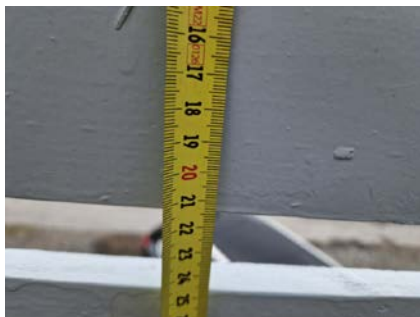
Åpninger er målt til ca 3 cm.

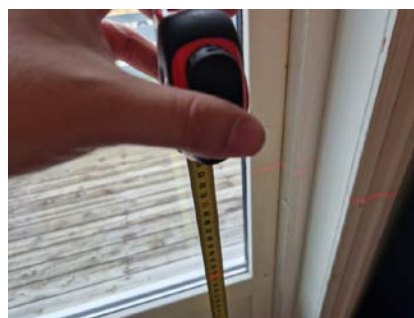
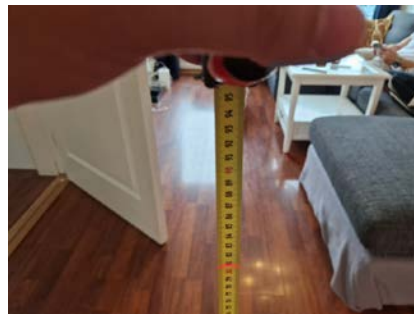
## ! TG 1 Etasjeskille/gulv mot grunn

Boligen er utført med etasjeskille av trevirke. Det er målt ca 5 mm høydeforskjell på gulv i stuen og kjøkken i hovedetg over en lengde på ca 2 m.

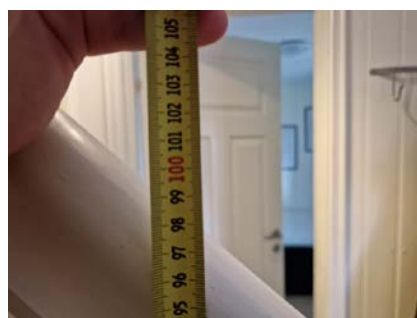
## TG 1 Innvendige trapper

Boligen er utført med en malt og lakkert tretrapp mellom etasjene.

Rekkverket er målt til ca99cm

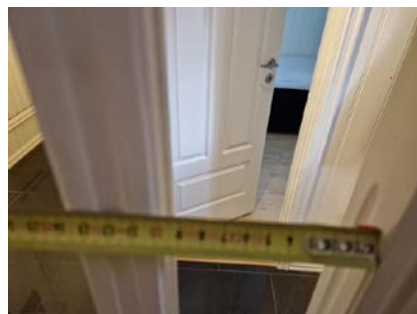
Åpninger i rekkverk er målt til under 10cm.

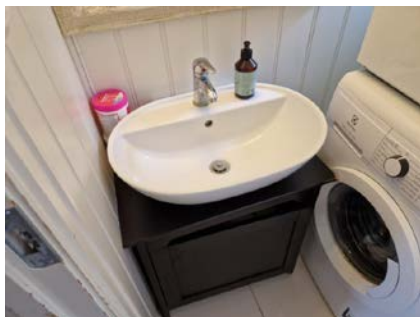
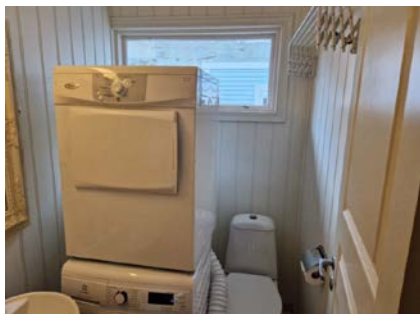
Gulvet er belagt med flis med elektriske varmekabler. Veggene er kledd med malte plater. Det innvendige taket er lagt med tak-ess plater. Rommet har en farget baderomsinnredning av skap i glatte/slette fronter. Den servanten har ett armatur. Over er det hengt et speil med belysning.

- Opplegg til vaskemaskin
- Gulvmontert toalett

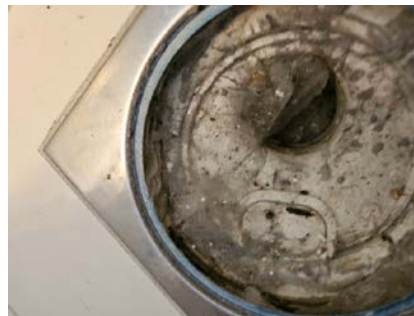
- Usikker løsning rundt klemring gir økt risiko for at vann kan trenge ned mellom membranen og sluket. Dette kan føre til lekkasje og fuktskader i underliggende konstruksjoner over tid.

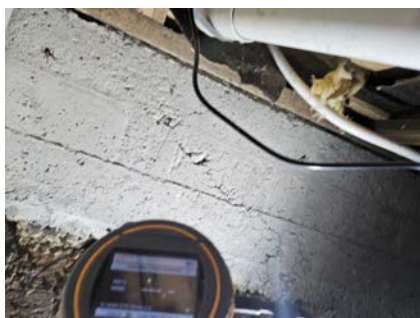
Hulltaking er foretatt og ingen unormale forhold er avdekt. Hulltaking er en stikk kontroll ett sted. Kontrollen kan ikke utelate fuktskader andre steder i rommet.

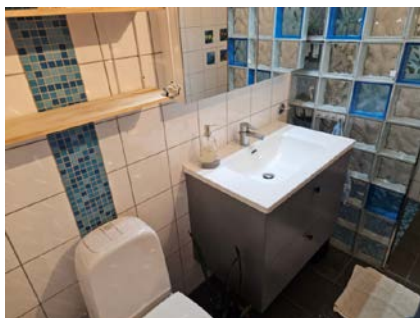
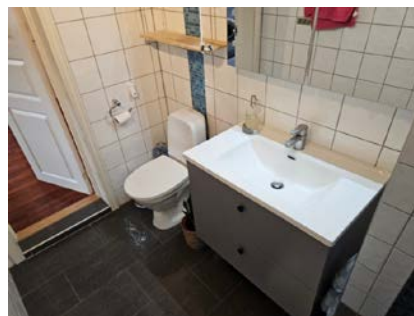
-Gulvmontert toalett

- Mekanisk vifte

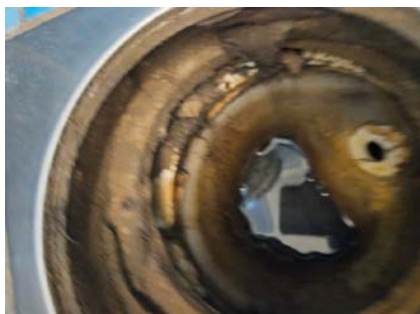
### Vurdering av avvik:

- Konsekvensene av ikke-fagmessig utførelse rundt sluk og klemring på våtrom kan medføre lekkasjer og fuktskader.

Innhent dokumentasjon om mulig.

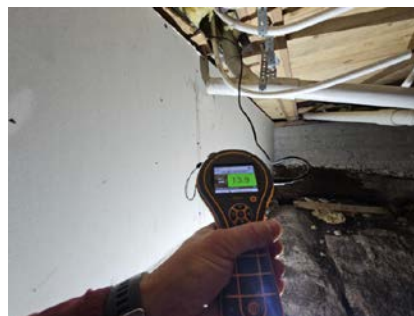
Hulltaking er foretatt og ingen unormale forhold er avdekt. Hulltaking er en stikk kontroll ett sted. Kontrollen kan ikke utelate fuktskader andre steder i rommet.

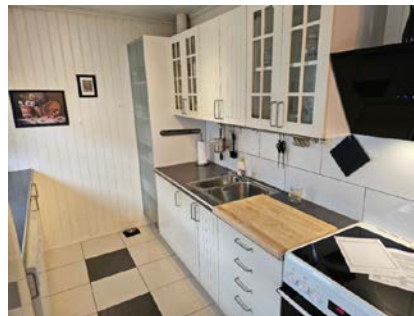
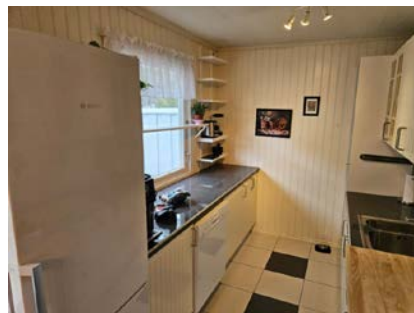
Gulvet er belagt med laminat. Veggene er kledd med malte plater. Det innvendige taket er lagt med malte tak-ess plater.

Det er en hvit kjøkken- innredning som går over to vegger. Innredningen er av underskap og skuffer i profilerte fronter. Benkeplaten er flisbelagt med en nedfelt dobbeltvask. Kjøkkenet er utstyrt med frittstående frys/kjøleskap, oppvaskmaskin og komfyr.

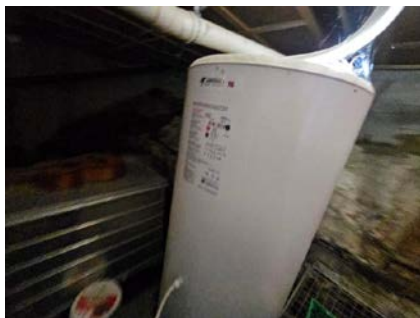
#### Vurdering av avvik:

Tilfredsstillende el-tilkobling bør etableres for å unngå varmgang i stikkontakt/kabel.

- Det bør etableres tilfredsstillende el-tilkobling etter gjeldende forskrift.

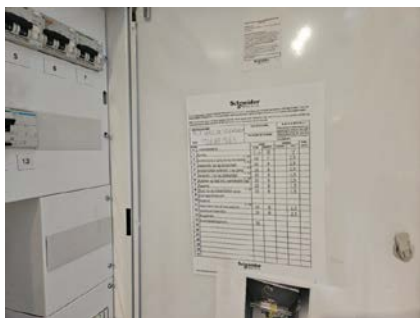
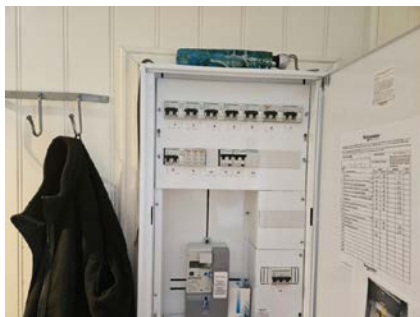
## TG 0 Branntekniske forhold

1. Er det mangler for brannslukningsutstyr i boligen iht. forskriftskrav på søknadstidspunktet, men minst Byggeforskrift 1985?  
**Nei**
2. Er det skader på brannslukningsutstyr eller er apparatet eldre enn 10 år?  
**Nei**
3. Er det mangler på røykvarsler i boligen iht. forskriftskrav på søknadstidspunktet, men minst Byggeforskrift 1985?  
**Nei**
4. Er det skader på røykvarslere?  
**Nei**

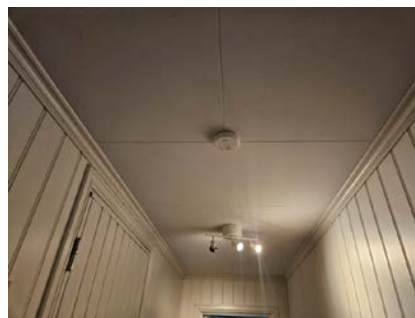
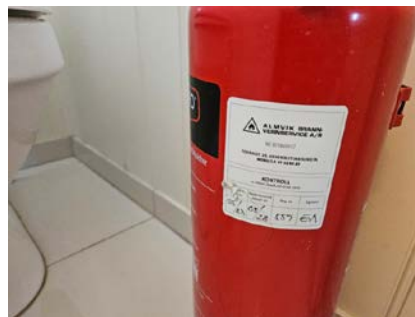
Boligen er utstyrt med røykvarsler og brannslukker.

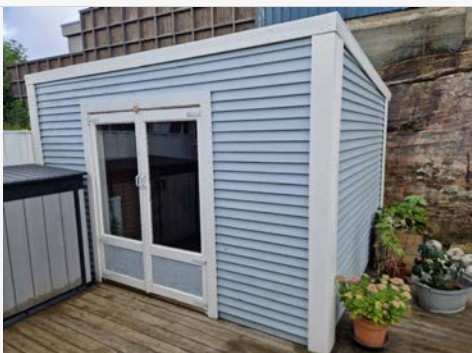
### Bod

**Anvendelse**

Opplagring

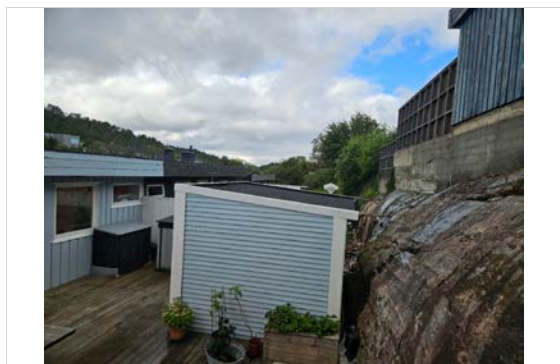
Takkonstruksjonen er av pult-tak utforming og er tekket med papp-shingel. Veggkonstruksjonen er av bindingsverk med utvendig liggende kledning. Innvendig er gulvet av spaltegulv av terrassebord. Veggene er av åpne konstruksjoner. Det innvendige taket er av åpne konstruksjoner.
