Skaltorpveien 60B, 1880 EIDSBERG

**Vakkert beliggende enebolig i par fra 2011 med 3 soverom, 2 bad, fin boligstandard og en nydelig utsiktstomt.**

# Tilstandsrapport

Befaringsdato: 04.09.2024

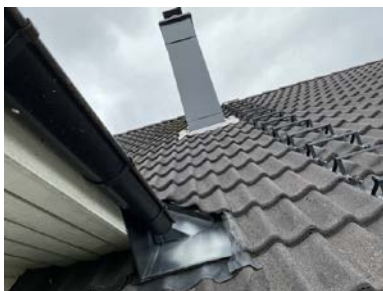
Taktekkingen er av betongtakstein. Taket er besiktiget fra takfot i stige.

- Påvist noe mose på taket, som må fjernes for å opprettholde levetiden på tekkingen.

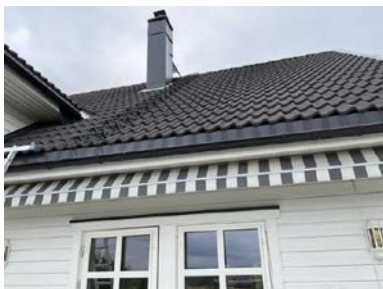
### TG 3 Nedløp og beslag

Takrenner, nedløp og beslag er av overflatebehandlet stål.  
Pipe er helbeslått med blikk over taket.

- Det må monteres snøfangere for å oppfylle byggeårets krav.

**Kostnadsestimat: Under 10 000**

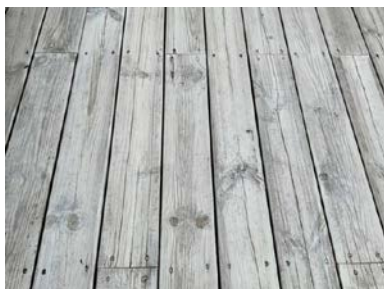
- Påvist dels værslitt trevirke/sprekk i trevirke på terrassen, også påvist noe skjevheter, trolig som følge av for dårlig grunnarbeid/undersøttelse under terrassen.

- Lokal utbedring/utskiftning bør utføres.
- Det er ikke behov for utbedringstiltak.

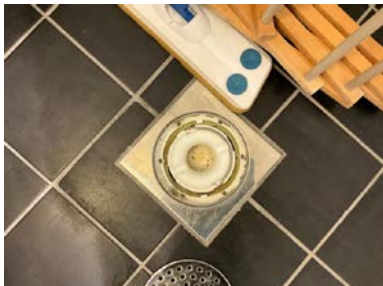
- Det er påvist at høydeforskjell fra topp slukrist til gulv/synlig topp membran ved dørterskel er mindre enn 25 mm.
- Det er påvist avvik i fallforhold til sluk i forhold til krav i forskrift på byggetidspunktet.

- Våtrommet kan fungere med dette avviket, det må dog gjøres utbedringer om avviket skal lukkes. Det vil imidlertid sjelden være økonomisk rasjonelt som et enkeltstående tiltak. Ved en eventuell renovering, påse at badet bygges med riktig fall til sluk. Det presiseres at ved eventuelle lekkasjer, er det ikke sikkert at sluk vil holde unna, og at vann renner ut i tilstøtende rom med fuktskader som konsekvens.

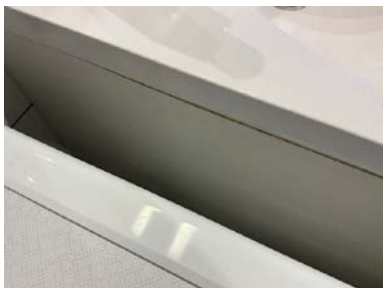
### TG 2 Sanitærutstyr og innredning

- Det er påvist skader på innredning.
- Påvist noe skader i bakkant av innredning, samt mindre svellinger i endeveggen.

- Det er ikke behov for utbedringstiltak.
