Tranevegen 4A, 2032 MAURA

**Pen og familievennlig halvpart av  
tomannsbolig over to plan med  
stor terrasse og dobbelgarasje.  
Kort vei til sentrum!**

Tilstandsrapport .....31

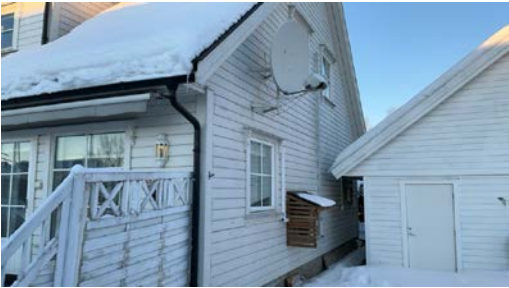
### Nedløp og beslag

- Tiltak:
- Det bør lages system for bortledning av vann fra taknedløp ved grunnmur.

Det anbefales ytterligere undersøkelser når eiendommen er snøfri.

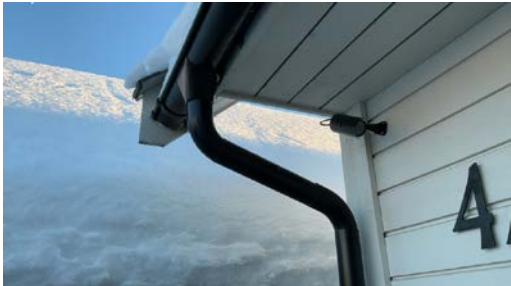
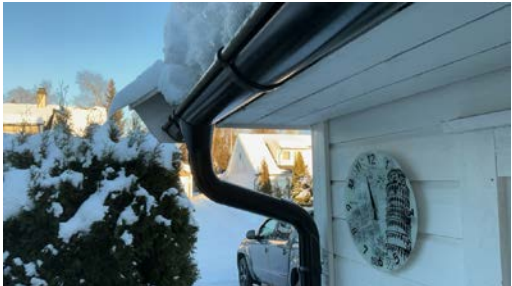
**TG 2 Veggkonstruksjon**

- Utvendig > Veggkonstruksjon  
Avvik: Eksakt tilstand kan ikke kontrolleres uten bygningsmessige inngrep  
Lufting av kledningen er ikke iht. dagens anbefalte løsning, men heller ikke dårligere enn normal løsning ved husets byggeår.  
Konstruksjonene er ikke skadedyr-sikker

Yttervegg i isolert bindingsverk som var normal byggeskikk på oppføringstidspunktet. Liggende utvendig trekledning.

Det er ingen behov for utbedringstiltak, men det bør påregnes ekstra vedlikehold på kledning.

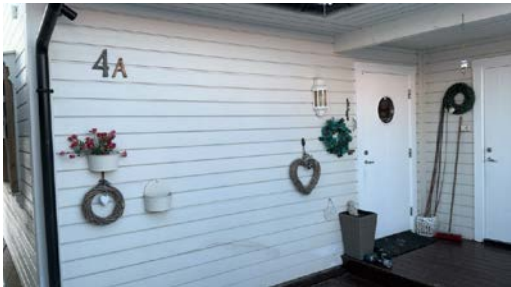
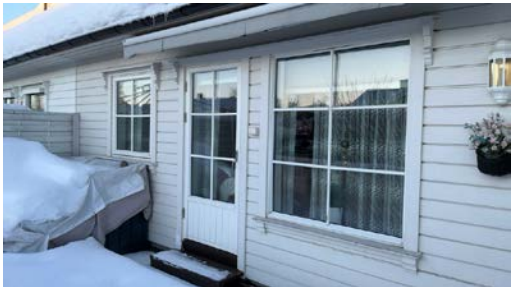
## TG 2 Balkonger, terrasser og rom under balkonger

- Utvendig > Balkonger, terrasser og rom under balkonger  
Avvik: Balkonger/terrasse er snødekt og derfor ikke nærmere vurdert.  
Det er registrert enkelte skjevheter og slitasje på rekkverk og levegger, som ikke var dekket av snø.

Overbygget inngangsparti, med stor platting foran: Gulv i treverk. Fundamentert med blokker direkte på grunn. Terasse med utgang fra stue: Levegger i treverk. Markise på vegg. Terrassene var snødekket på befaringsdagen, så begrenset vurdert. Terrasser/verandaer som står under åpen himmel vil alltid ha vedlikeholdsbehov, dette må påregnes.

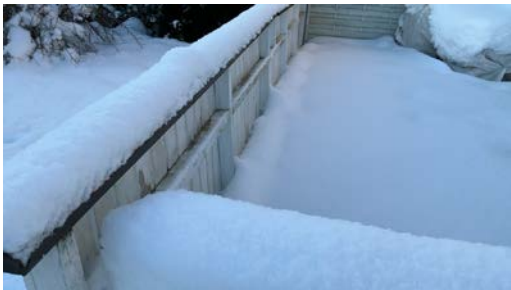
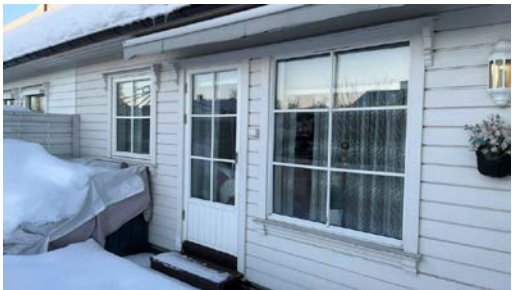
## TG RU Utvendige trapper

- Utvendig > Utvendige trapper  
Avvik: Utvendige trapper er snødekt og derfor ikke nærmere vurdert.

Utvendige trapper er utført i treverk. Begrenset vurdert fordi de er snødekt. Trapper som står under åpen himmel vil alltid ha vedlikeholdsbehov, dette må påregnes.

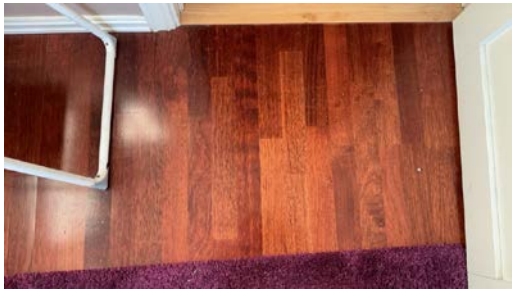
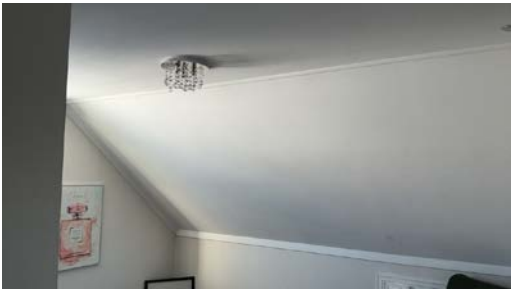
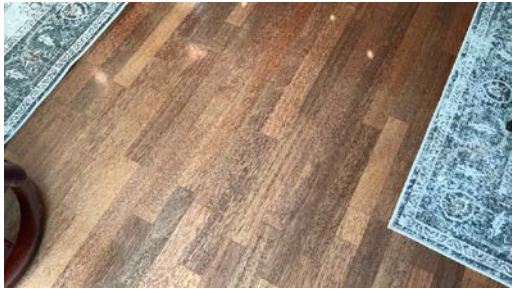
## TG 1 Etasjeskille/gulv mot grunn

Etasjeskille er utført i trekonstruksjoner. Skjevheter og høydeforskjeller i etasjeskillere er kontrollert med krysslaser. Det er ikke funnet nevneverdige avvik, kun mindre høydeforskjeller på ca. 5-15mm. er registrert ved stikkprøvekontroll. Lokale større avvik kan likevel påregnes. Dette er ikke unormalt i denne type boliger. Etasjeskillerne synes å oppfylle sin tiltenkte funksjon. Etasjeskille er utført i trekonstruksjoner.

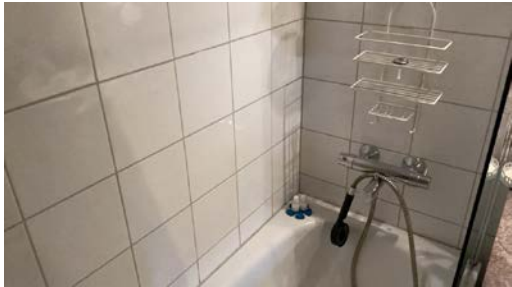
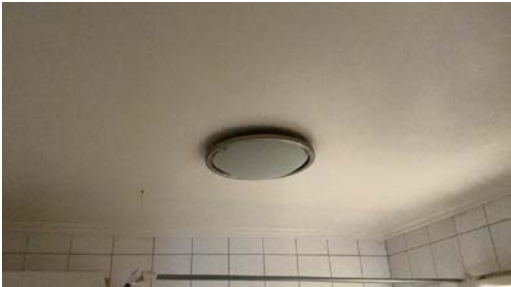
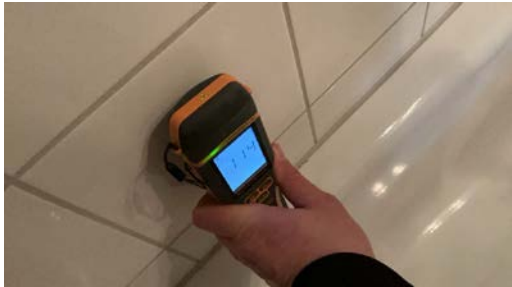
#### TG 2 Overflater Gulv

- Våtrom > 1. ETASJE > BAD > Overflater Gulv  
Avvik: Det er påvist at høydeforskjell fra topp slukrist til gulv/synlig topp membran ved dørterskel er mindre enn 25 mm.  
Det er påvist avvik i fallforhold til sluk i forhold til krav i forskrift på byggetidspunktet.  
Gulvet er tilnærmet flatt. Det er lokalt fall til sluk. Fall er ikke tilfredsstillende, men badet fungerer med dette avviket. Slitte og misfargede fuger er registrert.

Det er ikke behov for utbedringstiltak siden våtrommet fungerer i dag, men ut ifra alder kan skader plutselig oppstå på eldre våtrom. Fornying/oppgradering av rommet bør etterhvert påregnes selv om rommet kan ha mange leveår igjen. Dette er avhengig av bruk.

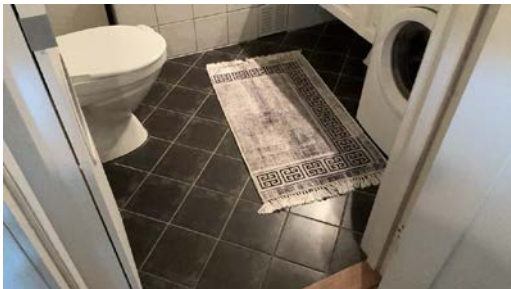
### TG 2 Sluk, membran og tettesjikt

- Våtrom > 1. ETASJE > BAD > Sluk, membran og tettesjikt  
Avvik: Sluk har begrenset mulighet for inspeksjon og rengjøring.  
Vurdering basert på alder. Tilstandsgrad 2 gis med bakgrunn i at mer enn halvparten av forventet

- Det er viktig å merke seg at levetiden til en membran varierer basert på kvalitet, installasjon og bruk. Eldre membraner kan bli sprø og sprekke opp, noe som fører til at de mister sin vanntettende funksjon. Dette kan resultere i vannlekkasjer gjennom vegger og gulv og fuktskader.

Det kan generelt ikke gis garanti for flislagte flater, da membran ikke kan kontrolleres. Det anbefales ytterligere undersøkelser.

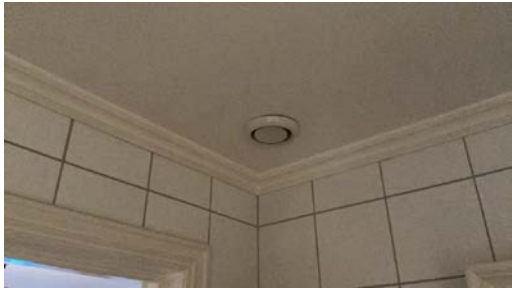
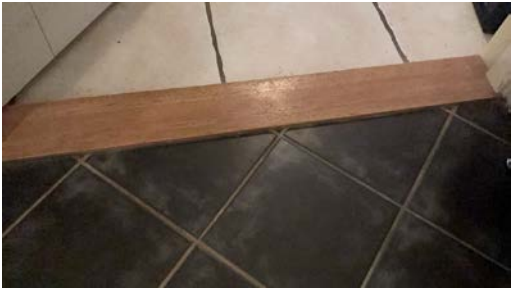
### TG 1 Ventilasjon

Mekanisk avtrekk. Tilluft i dør.

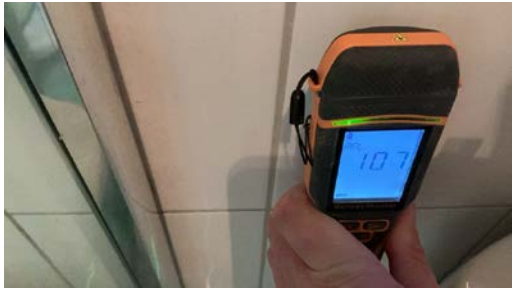
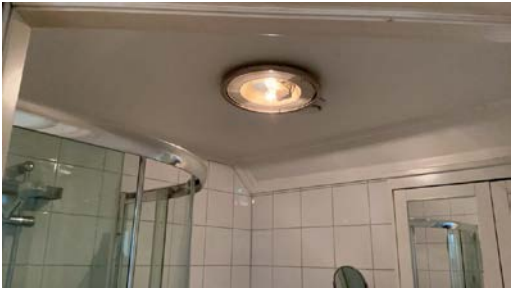
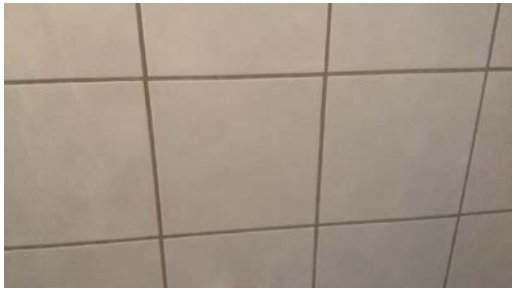
### TG 2 Overflater Gulv

- Våtrom > 2. ETASJE > BAD > Overflater Gulv  
Avvik: Det er mulighet for at det kan forekomme vannlekkasje på våtrommet hvor vann ikke vil gå til sluk.  
Det er påvist at høydeforskjell fra topp slukrist til gulv/synlig topp membran ved dørterskel er mindre enn 25 mm.  
Det er påvist avvik i fallforhold til sluk i forhold til krav i forskrift på byggetidspunktet.  
Gulvet er tilnærmet flatt. Det er lokalt fall til sluk. Fall er ikke tilfredsstillende, men badet fungerer med dette avviket. Slitte og misfargede fuger er registrert.

Det er ikke behov for utbedringstiltak siden våtrommet fungerer i dag, men ut ifra alder kan skader plutselig oppstå på eldre våtrom. Fornying/oppgradering av rommet bør etterhvert påregnes selv om rommet kan ha mange leveår igjen. Dette er avhengig av bruk.

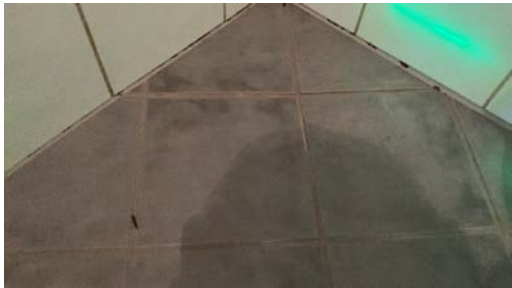
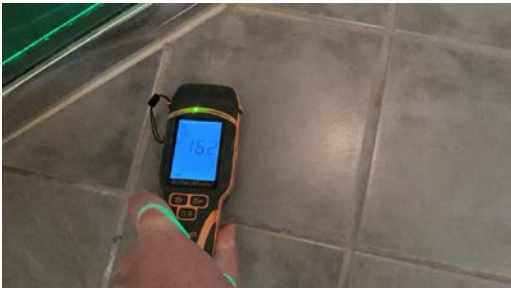
### TG 2 Sluk, membran og tettesjikt

- Våtrom > 2. ETASJE > BAD > Sluk, membran og tettesjikt  
Avvik: Mer enn halvparten av forventet brukstid er passert på slukløsningen.  
Vurdering basert på alder. Tilstandsgrad 2 gis med bakgrunn i at mer enn halvparten av forventet brukstid for membran/tettesjikt er passert. Det er nå ingen symptomer på funksjonssvekkelse, men vær oppmerksom på at dette er en risikokonstruksjon.

- Vurdering av avvik:**
- Mer enn halvparten av forventet brukstid er passert på slukløsningen.
  - Vurdering basert på alder. Tilstandsgrad 2 gis med bakgrunn i at mer enn halvparten av forventet brukstid for membran/tettesjikt er passert. Det er nå ingen symptomer på funksjonssvekkelse, men vær oppmerksom på at dette er en risikokonstruksjon.
- Konsekvens/tiltak**
- Overvåk tilstanden jevnlig. For å få tilstandsgrad 0 eller 1 må tettesjiktet skiftes ut, men tidspunktet for når dette er nødvendig er vanskelig å si noe om. Ved renovering, påse at alle forhold med tettesjiktet, våtsone, sluk, røranlegg mv. dokumenteres.

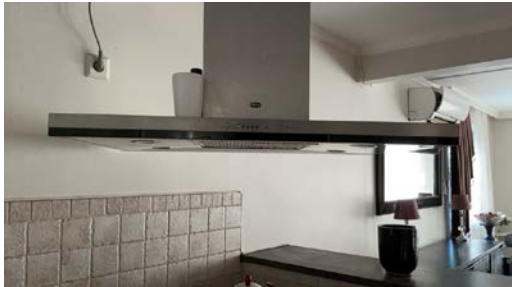
Ventilasjonen i boligen tilfredsstiller ikke dagens krav til klima og miljø. Boligen fungerer med dette avviket, men det bør vurderes energibesparende tiltak.

Ventileringen er ikke i henhold til dagens krav. Tiltak må vurderes ut fra bruk/behov.

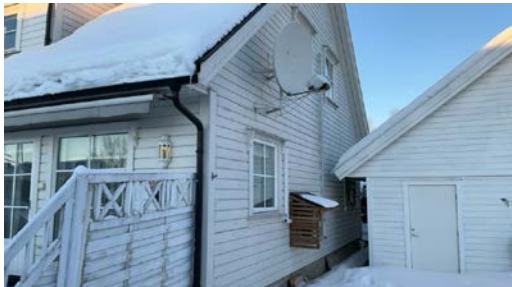
### ! TG IU Terrengforhold

Tomten er flat. Snødekket på befaringsdagen.

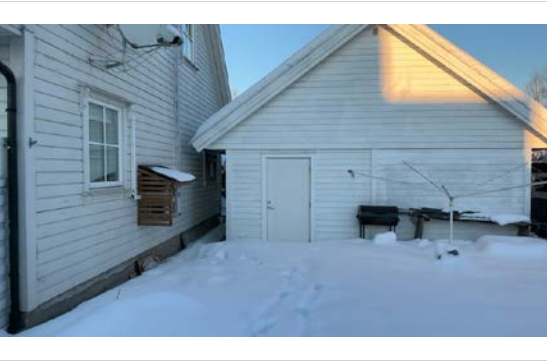
### Garasje

Garasje, uthus o.l. er ikke teknisk vurdert på linje med bolighuset. Tilstandsgrad er derfor ikke angitt. Bygningen har vedlikeholdsbehov.

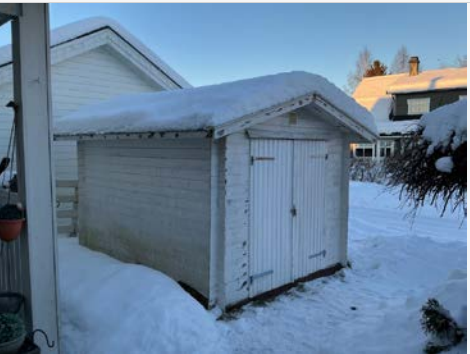
### Bod

Bygningen fremstår noe mangelfult vedlikeholdt både utvendig, oppgraderinger og vedlikehold må påregnes.

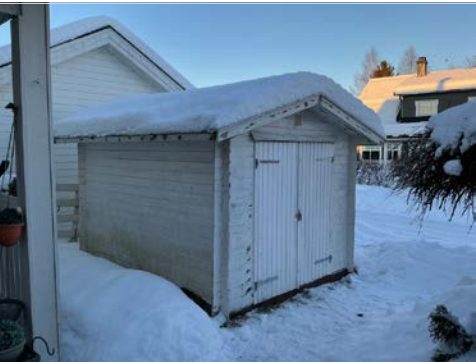
Bygning oppsatt på enkel fundamentering med vegger i laftepanel, malt utvendig. Mønet saltak tekket med papp. Bod er ikke teknisk vurdert på linje med bolighuset. Tilstandsgrad er derfor ikke angitt. Bygningen har vedlikeholdsbehov. .

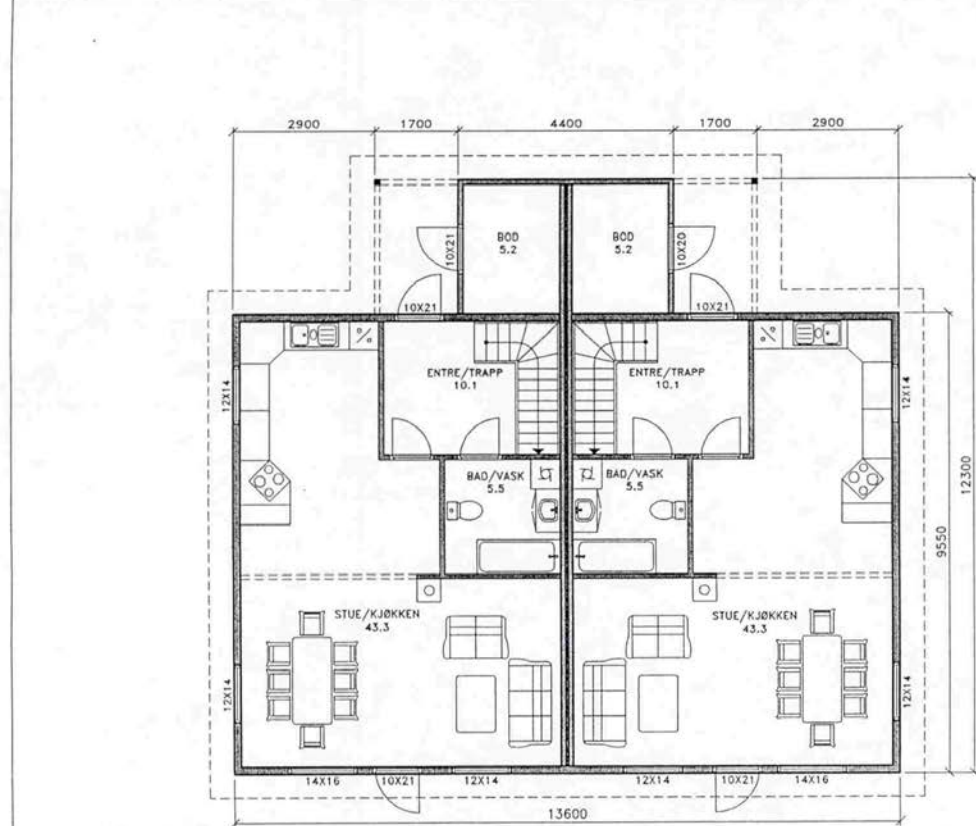
| Tegning: PLAN 1.etg. |

1.ETASJE BRA: 129.2m²  
ENDELEILIGHETER BRA/BA 64.6m²

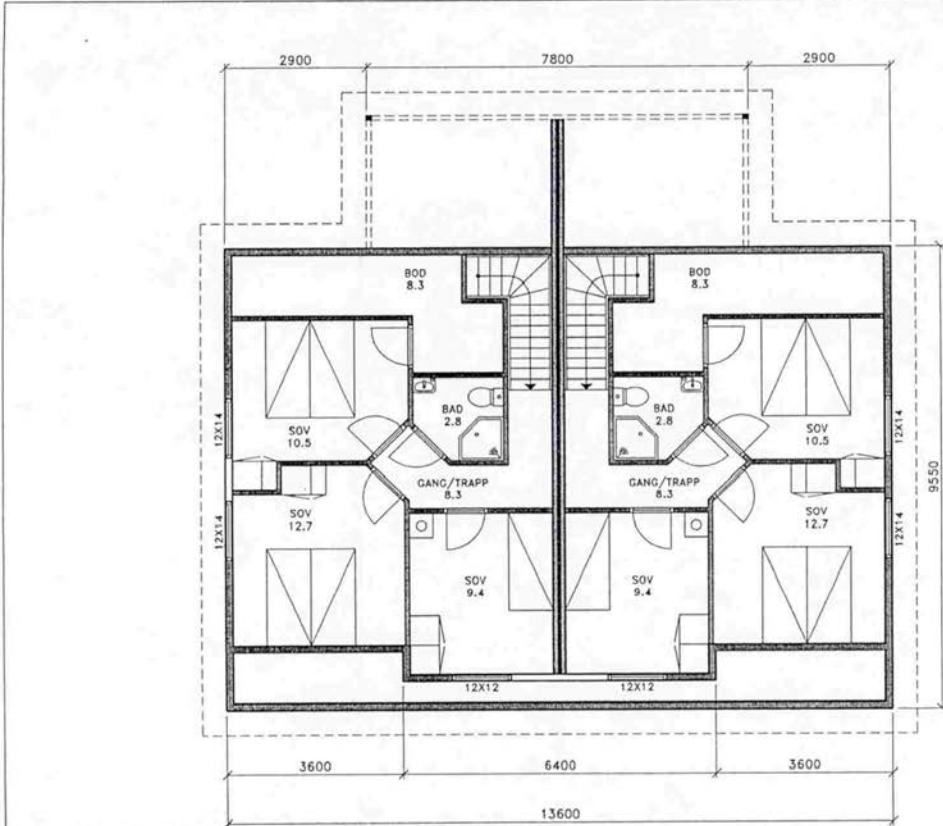
| Tegning: PLAN 2.etg. |

2.ETASJE BRA: 129.2m²  
ENDELEILIGHETER BRA 37.3m²  
BA 22.4m²
