Saltvika 75, 1680 SKJÆRHALDEN

**Kirkøy, Hvaler | Betydelig påkostet
fritidsbolig 2016-18| Umiddelbar
nærhet til sjøen | Vei, vann og
avløp**

Befaring utført 19.04.2024
SALTVIKA 75, 1680 SKJÆRHOLDEN
Selveier fritidsbolig på selveiertomt

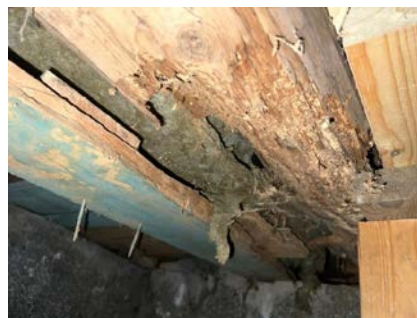
Det er krypkjeller under gammel del. Kryp kjeller er å anse som en risikonstruksjon da luftfuktigheten er til tider høy. Det er begrenset ventilering/luftgjennomstrømning i krypkjeller.

Viser råteskader i bjelkelag i gammel del.

Alt skadet treverk må skiftes ut. Ventilasjon må utbedres. Det bør legges plast over grunnen for å begrense avdamping til ovenliggende konstruksjoner. Det bør gjøres jevnlig kontroll av krypprommet for å ha en oversikt over omfang av vanntilsig. Kjøper må være klar over at kjeller under bakkenivå og krypkjeller er en risikokonstruksjon.
