Saltvika 75, 1680 SKJÆRHOLDEN

**Kirkøy, Hvaler | Betydelig påkostet  
fritidsbolig 2016-18| Umiddelbar  
nærhet til sjøen | Vei, vann og  
avløp**

# Tilstandsrapport

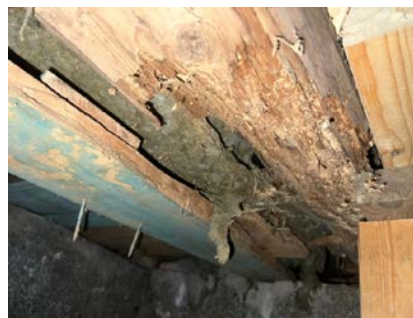
- Det er begrenset tilgang til hele krypkjelleren.
- Det er ikke tilfredsstillende ventilering av krypkjeller.
- Det er påvist skader på konstruksjoner i krypkjeller som er forårsaket av råte eller sopp.
- Det er registrert skader etter aktivitet av skadedyr
- Det er stedvis påvist fuktnivå som tilsier at konstruksjonen kan ha fuktskader.
- Det er i krypkjeller konstatert omfattende fukt-/råteskader.

Det er registrert råteskader i deler av bjelkelaget og stubbloft, (se bilde)  
Deler av krypkjeller er blendet og har ikke tilgang.

Viser råteskader i bjelkelag i gammel del.

- Ytterligere undersøkelser må foretas for å få kartlagt tilstanden og omfanget på eventuelle skader.
- Skadet treverk må skiftes.
- Påviste skader må utbedres.
- Gjennomføre ytterligere undersøkelser og foreta utbedring av skade.
- Konstruksjonene må sikres mot råte, sopp og skadedyr.
- Ut ifra visuelle observasjoner fra de besiktigede områdene, gir det grunnlag for å forsøke å foreta grundigere undersøkelser i de mindre tilgjengelige områdene. Det kan ikke utelukkes skader i disse områdene.
- Bedre ventilering må etableres.

Alt skadet treverk må skiftes ut. Ventilasjon må utbedres. Det bør legges plast over grunnen for å begrense avdamping til ovenliggende konstruksjoner. Det bør gjøres jevnlig kontroll av kryprommet for å ha en oversikt over omfang av vanntilsig. Kjøper må være klar over at kjeller under bakkenivå og krypkjeller er en risikokonstruksjon.  
Konsekvens : Det er viktig at tiltak utføres slik at det ikke blir ytterligere skader.

Kostnadsestimat: 100 000 - 300 000
