Masterudvegen 4, 2211 KONGSVINGER

**Pen og velholdt enebolig \* Solrik  
terrasse \* Romslig tomt \*  
Sentrumsnært**

# Pen og velholdt enebolig

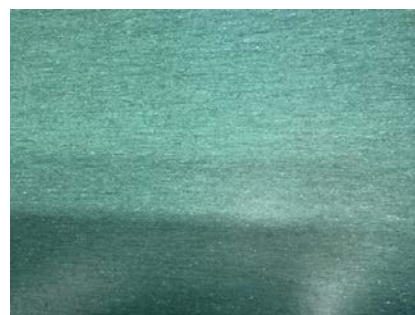
### 1 - ETASJE > BAD/VASKEROM

Vinylbelegg med oppbrett og varme i gulv. Høydeforskjell på gulv fra dørterskel til topp slukrist er 70 mm.

## ! TG 2 Sluk, membran og tettesjikt

Kostnadsestimat: Ingen umiddelbar kostnad

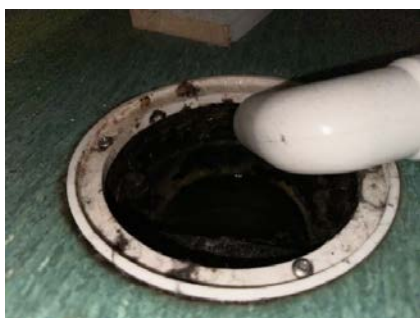
## 1 - ETASJE > BAD/VASKEROM

### TG 2 Sanitærutstyr og innredning

- Det er påvist skader på innredning.

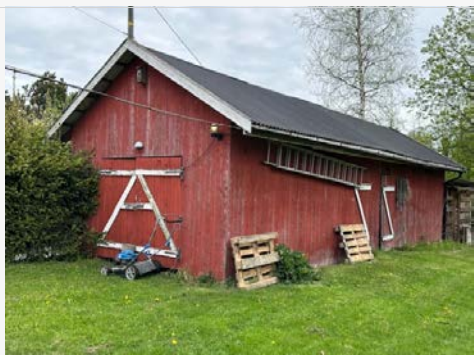
### Uthus/garasje

Uthus/garasje fundamentert på en pute av grus. Vegger i trekonstruksjoner fundamentert direkte på terreng. Malt stående panel. Grus terrenggulv. Saltak i trekonstruksjoner tekket med bølgetakplater. Takrenner. Dobbel plankedør samt 2 plankedører. Da panel går i terreng er mye av panel råteskadet. Påregn utskifting av deler av panelen, samt maling av bygget.
