Hovlandveien 109E, 3274 LARVIK

**Hovland- 4 roms andelsleilighet i
1. etg. med stor solrik, vestvendt
og innglasset balkong.**

Tilstandsrapport

BOLIGBYGG MED FLERE BOENHETER

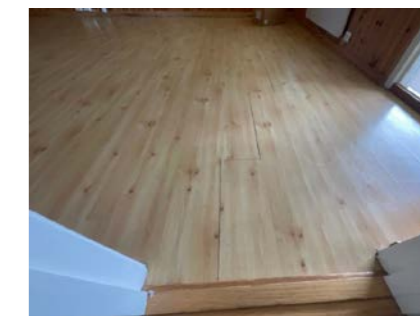
Tilstandsgrad to er gitt fordi leiligheten har bruksslitasje på overflatene, sprekk i skjøten på laminatgulvet i stuen, reparasjon av gulvbelegget på kjøkkenet, det manglet en gulvlist i enteen og det er avflassing av maling i taket i stuen.

Spekk i skjøt på laminatgulv i stuen

Overflaten er velfungerende med dette avviket, men utskifting og modernisering vil forbedre tilstandsgraden.

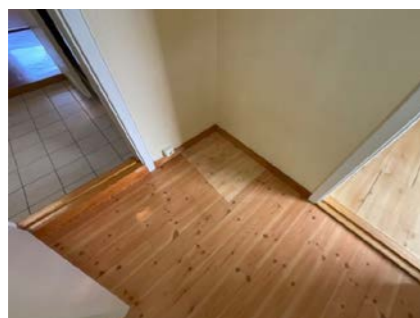
Reparasjon på kjøkkenbelegg

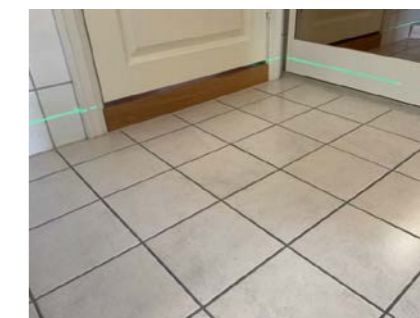
- Det er mulighet for at det kan forekomme vannlekkasje på våtrommet hvor vann ikke vil gå til sluk.

Tilstandsgrad to er gitt fordi en mulig vannlekkasje fra vaskemaskinen vil bli hindret i å renne til sluk av gulvsinken til garderobedørene.

Oppkant dørterstel og gulvskinne på garderobeskap

Jeg anbefaler å spare ut et felt under gulvsinken til garderobedørene.

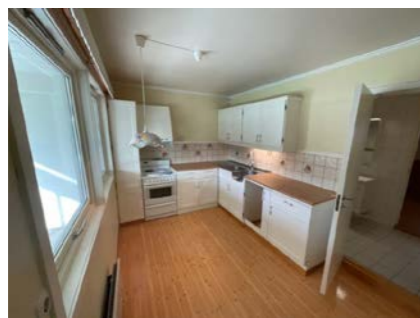
- Det er påvist skader på overflater/kjøkkeninnredning utover normal slitasjegrad.

Tilstandsgrad to er gitt fordi kjøkkenfrontene har skader og subber i hverandre.

Kjøkken

- Påviste skader må utbedres.

Dette avviket har ikke betydning for kjøkkenets funksjon, men for å forbedre tilstandsgraden må frontene vedlikeholdes eller skiftes.
