Gabriel Edlands veg 25, 4353 KLEPP STASJON

**Moderne familiebolig fra 2019  
med romslig uteområde.  
Attraktiv beliggenhet**

Tilstandsrapport

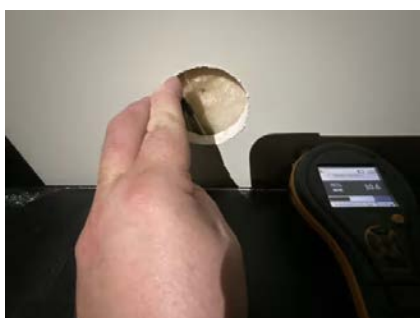
Hulltaking i nedre del av påforet vegg under terreng. Målingen viser 10.6%, dette er en godkjent verdi.

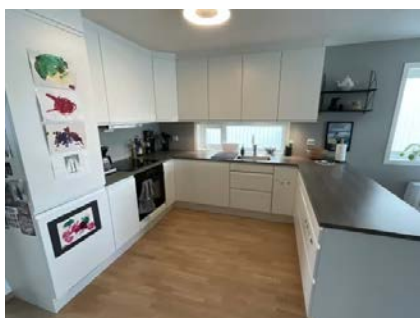
Kjøkkeninnredning med glatte fronter og benkeplate i laminat.

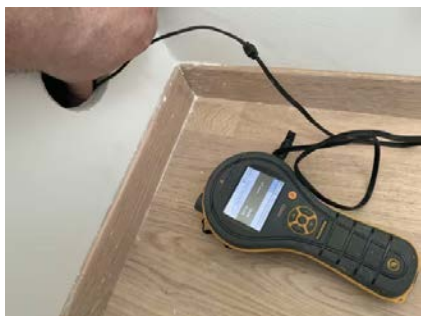
Hulltaking fra tilstøtende rom, målingen er utført i vegg bak dusjsone. Målingen viser ingen tegn til fukt i konstruksjonen.
