# Flott, romslig enebolig over 2 etasjer med utsikt! Solrik hage og uteområder - Garasjerekke

# Tilstandsrapport

gnr. 61, bnr. 423

Rapportdato: 05.05.2025

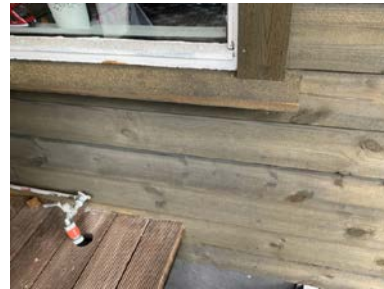
- Karmene i vinduer er slitte og det er sprekker i trevirket.

- Det må påregnes noe vedlikehold og at enkelte vinduer må skiftes ut.

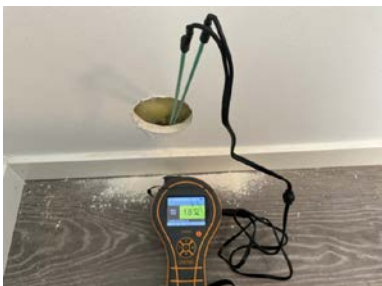
18,2 % fukt.

Kjelleren ligger delvis under terrenget. Det er ved hulltaking målt fukt. Hulltaking er foretatt i hjørne på bygget mot nord/vest. Det er nå ingen tegn på skade, men det anbefales å gjøre tiltak da fukt på sikt vil resultere i mugg/sopp i underetasjen.

- Det er gjennom hulltaking påvist høyt fuktnivå inne i trekonstruksjonen i hulltakingen, men ikke påvist fuktskader i dette området. Høy luftfuktighet kan over tid føre til muggvekst eller sverting av materialer. Samtidig kan materialer og konstruksjoner bli ødelagt.

Anbefaler å gjøre tiltak på dreneringen før skader oppstår innvendig i bygget. Alle innvendige flater i kjelleren er nye, eventuelle fuktmerker er derfor ikke synlige.

- Det påviste fuktnivå gir grunn til å overvåke konstruksjonen jevnlig for å se utvikling over tid, og eventuelt foreta tiltak for å unngå fuktskader.

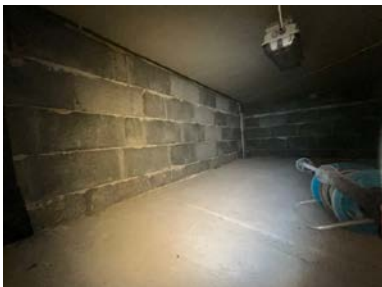
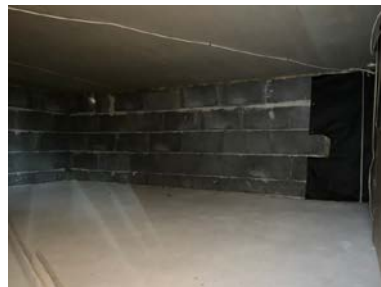
- Det er stedvis påvist fuktnivå som tilsier at konstruksjonen kan ha fuktskader.

Det er ikke etablert fuktsikring på bakken, dette vil gjøre at fuktighet kan trekke opp i treverket i bygget.

- Overvåk konstruksjonen jevnlig. Avviket kan medføre behov for tiltak, men bør observeres over tid.

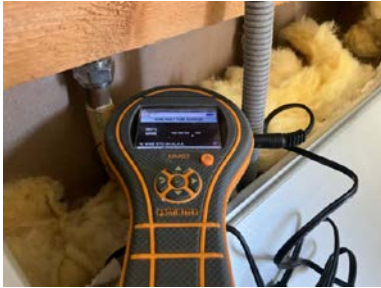
Hulltaking er ikke gjennomført fordi det er unødvendig. Det er tilgang til konstruksjonen via inspeksjonsluke for vannrør. Fuktkvotemåling (vekt%) i konstruksjonen ble målt til under 6%.

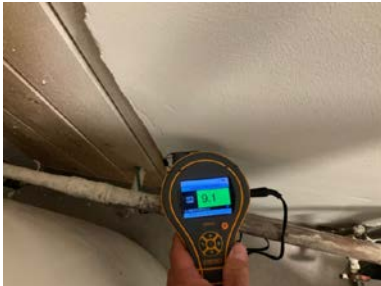
9,1%

Hulltaking er foretatt uten å påvise unormale forhold. Hulltaking er foretatt bak våtsone for dusjen. Fuktkvotemåling (vekt%) i konstruksjonen ble målt til 9.

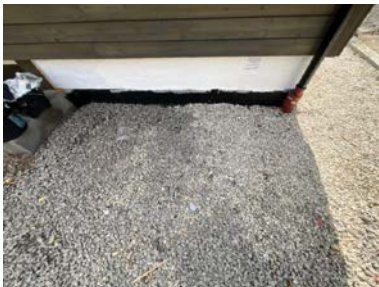
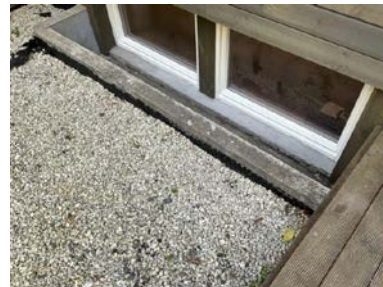
### TG 2 Fuktsikring og drenering

Utvendig fuktsikring er fra byggeår. Det er synlig utvendig fuktsikring på murene.

Ved hulltaking er det målt forhøyet verdier, det bør derfor vurderes ny drenering rundt boligen. Høy alder på dreneringen tilsier også utskifting, men eksakt tidspunkt for når det er nødvendig er ikke mulig å fastslå.

Konstruksjonen bør holdes under oppsikt, dersom det blir sopp/mugg i underetasjen eller synlig fuktmerker må dreneringen byttes.
