Burotveien 41, 3118 TØNSBERG

**Flott og velholdt endeleilighet i 2. etasje med egen garasje.**

Befaringsdato: 12.09.2024    Rapportdato: 18.09.2024    Oppdragsnr.: 21248-1408    Referansenummer: ZP6691

Autorisert foretak: Drammen Takstsenter AS    Sertifisert Takstingeniør: Olav Rudland Kvilhaug    Vår ref:

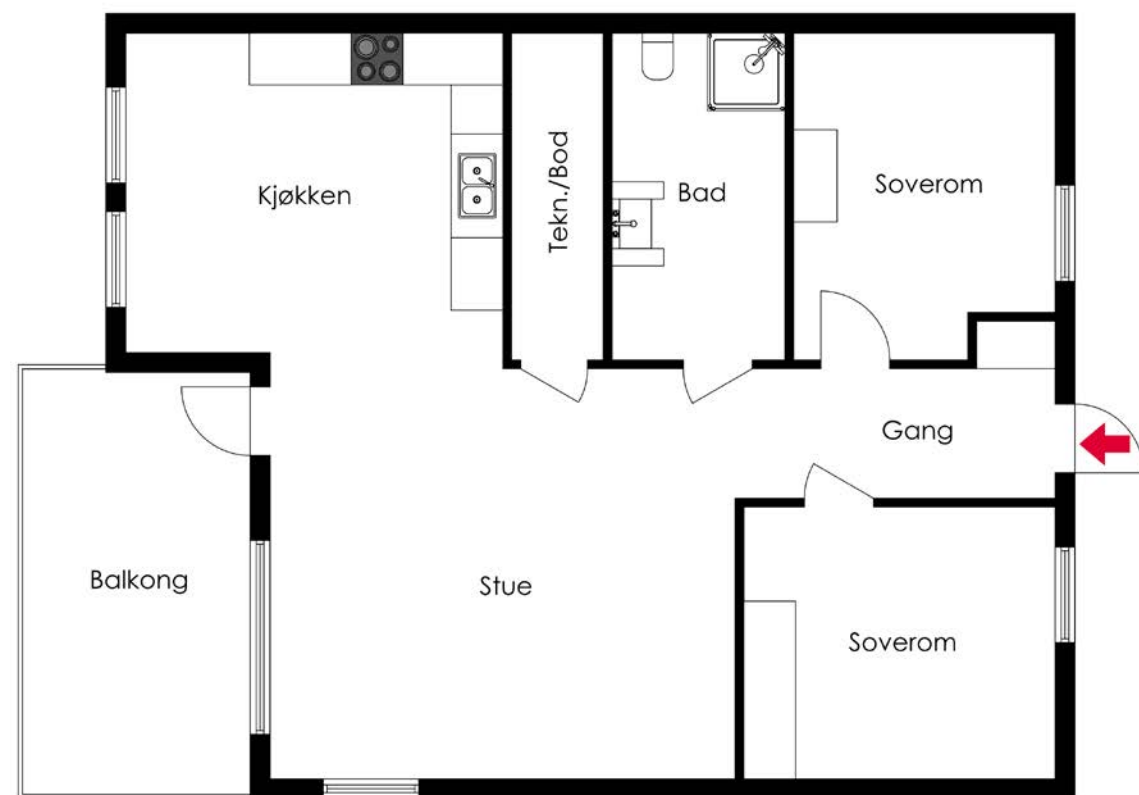
2D tegning

2D tegningen er basert på en tegning av varierende kvalitet og noen avvik kan forekomme.

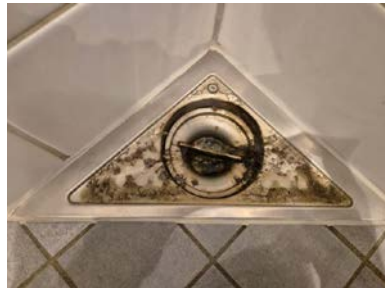
### TG 1 Sluk, membran og tettesjikt

Det er nyere stålsluk og smøremembran. Dokumentasjon ligger i at det er utført ferdigattest og under denne prosess må det foreligge kontrollerklæring, for at ferdigattest kan utstedes.

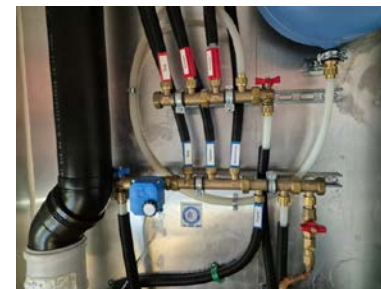
Innvendige røropplegg består av plastrør (rør i rør). Samlestokk og stoppekran plassert i bod/teknisk rom.

Sanitærinstallasjonene fungerte normalt ved befarings. Vvs anlegget er ellers ikke kontrollert for feil eller mangler under befarings.  
Det er på generelt grunnlag anbefalt at vvs røropplegg regelmessig ettersees / kontroll av rørlegger.

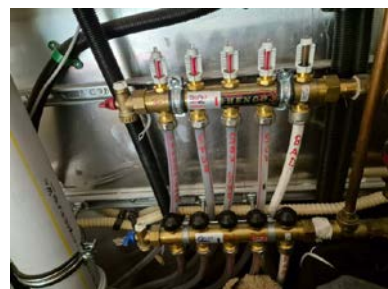
### TG 1 Vannbåren varme

Vannbåren gulvvarme i samtlige gulv med unntak bod/teknisk rom.  
Samlestokk plassert i teknisk rom.  
Begrensede kontrollmuligheter. Fungerte normalt på befaringsstidspunkt.

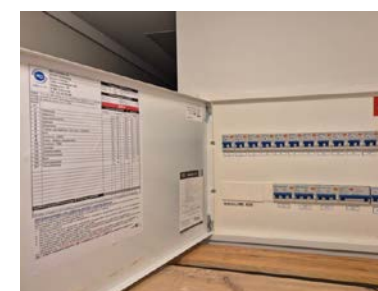
### TG 2 Elektrisk anlegg

**Ja Ingen åpenbare feil eller skader ble registrert, men grunnet manglende dokumentasjon på elanlegget, bør hele det elektriske anlegget kontrolleres.**

Kostnadsestimat gjelder kun for elkontroll av anlegg, evt. innhent dokumentasjon på elanlegget.

**Kostnadsestimat: Under 10 000**
