Åssiden 9A, 1860 TRØGSTAD

**Pen bolig over to plan med egen  
garasje. Solrik veranda med utsikt.  
2 soverom.**

# Tilstandsrapport

Befaringsdato: 03.04.2025

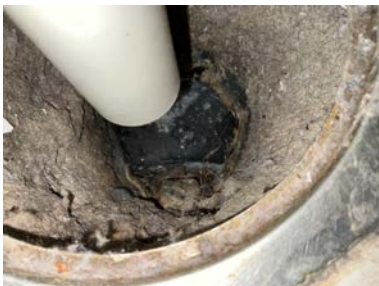
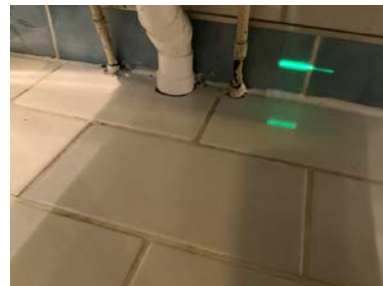
- Det er påvist mangelfull/feil utførelse rundt rørgjennomføringer e.l. som gir fare for fukt i konstruksjonen i våtsone.
- Mer enn halvparten av forventet brukstid er passert på membranløsningen.
- Mer enn halvparten av forventet brukstid er passert på slukløsningen.

- Over halvparten av forventet brukstid på tettesjikt og sluk er passert, og det er usikkert om tettesjiktet er tilstrekkelig for dagens bruk, som innebærer utstrakt dusjing og vannsøl. For å redusere risikoen for lekkasjer anbefales det å benytte et tett dusjkabinett med avløp til sluket. Det er imidlertid ingen garantier for tettesjiktets tilstand, og tidspunktet for nødvendig utskifting er usikkert.

- Ikke påvist klemt membranløsning i sluket. Jevnlig rensing av sluket er viktig. Feil i tetting rundt sluket er den største årsaken til lekkasjer fra bad. Det er derfor viktig at ikke vannet blir stående over vannlåsen i sluket. Det er heller ikke påvist mansjetter/membran rundt gjennomføringer i gulvet.

- Overvåk tilstanden jevnlig. For å få tilstandsgrad 0 eller 1 må tettesjiktet skiftes ut, men tidspunktet for når dette er nødvendig er vanskelig å si noe om.
- Sluket må sjekkes og rengjøres jevnlig.

- Tettesjiktet og sluk har begrenset gjenværende levetid, og tilstanden bør følges opp jevnlig. Sluket må kontrolleres og rengjøres regelmessig for å redusere risikoen for lekkasjer. Utskifting av tettesjikt må påregnes, men tidspunkt er usikkert. Tilstand forutsetter bruk av tett dusjkabinett. Stor risiko for fuktskader om dette tas bort.
