Helge Barmans gate 3, 6508 KRISTIANSUND N

**Flott 3-roms leilighet med fin og  
sentral beliggenhet -  
Parkeringsplass i garasjekjeller -  
Heis - Fellesgjeld kan innfris**

# Tilstandsrapport

## BOLIGBYGG MED FLERE BOENHETER

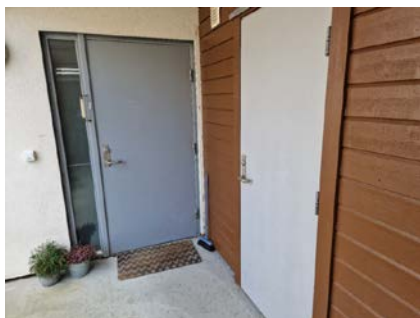
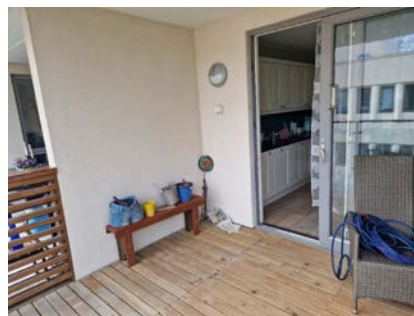
### ! TG 1 Dører

Leiligheten er utført med malt ytterdør. Fra stue/kjøkkenet er det en heveskyvedør til balkongen.

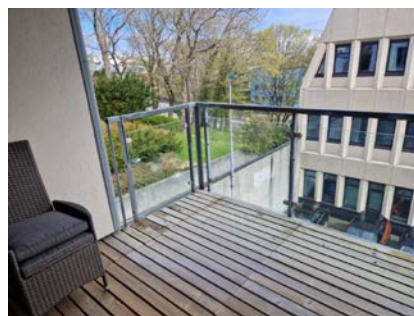
### ! TG 1 Balkonger, terrasser og rom under balkonger

Det er etablert en balkong på 1 side av leiligheten. Balkongen er utført med betong konstruksjon kledd med terrassebord. Rekkverket er av glass-plater.

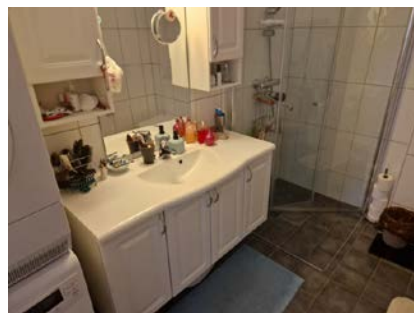
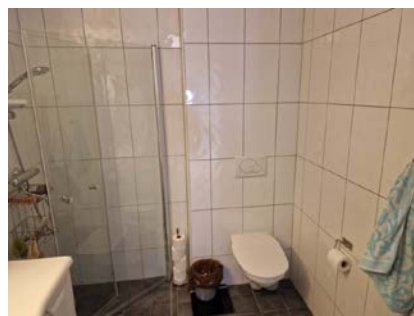
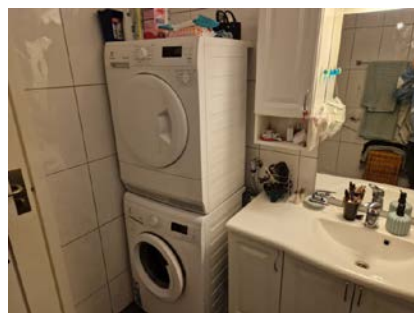
### 1. ETASJE > BAD/VASKEROM

Badet er fra byggeåret når teknisk forskrift fra 1997-2010 var gyldig. Det er ikke fremlagt dokumentasjon for arbeid utført på våtrommet. Gulvet er belagt med flis med elektriske varmekabler. Vegger er kledd med flis. Det innvendige taket er lagt med malt mur. Badet har en hvit baderomsinnredning av skap med profilerte fronter. Den heldekkende servantplaten har ett armatur. Over er det hengt et speil med belysning.

- Veggmontert toalett
- Veggmontert dusj med glassvegger
- Opplegg for vaskemaskin

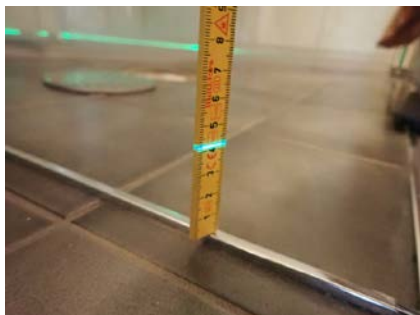
Eventuelt lekkasjevann må stige i nivå slik at det renner over listen. Det kan være risiko for at lekkasjevann bremses for å nå sluk og vann kan komme til gang. Anbefaler å vurdere å fjerne listen.

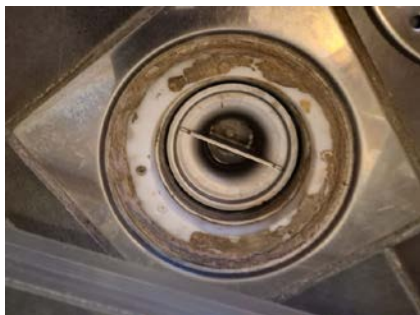
### ! TG 2 Sluk, membran og tettesjikt

- Overvåk tilstanden jevnlig. For å få tilstandsgrad 0 eller 1 må slukløsningen skiftes ut og sannsynligvis må også membransjiktet skiftes/utbedres. Det er imidlertid vanskelig å si noe om tidspunktet for når dette er nødvendig.
- Overvåk tilstanden jevnlig. For å få tilstandsgrad 0 eller 1 må tettesjiktet skiftes ut, men tidspunktet for når dette er nødvendig er vanskelig å si noe om.
- Det er viktig å merke seg at levetiden til en membran varierer basert på kvalitet, installasjon og bruk. Eldre membraner kan bli sprø og sprekke opp, noe som fører til at de mister sin vanntettende funksjon. Dette kan resultere i vannlekkasjer gjennom vegger og gulv og fuktskader.

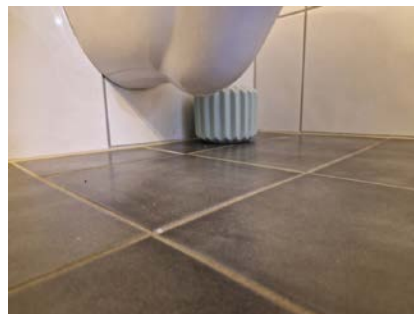
### ! TG 2 Sanitærutstyr og innredning

- Det er ikke påvist tilfredsstillende løsning for å synliggjøre lekkasje fra innebygget sistene.

- Uten dreneringsløsning/lekkasjesikring kan lekkasjer pågå over lang tid uten å bli oppdaget. Dette kan føre til omfattende fuktskader i omkringliggende byggematerialer.

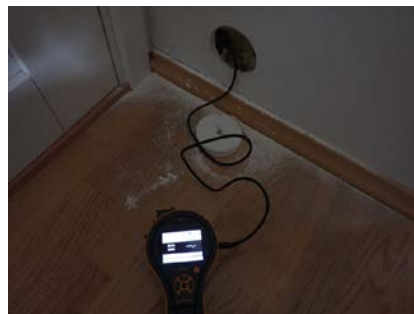
### ! TG 0 Tilliggende konstruksjoner våtrom

Hulltaking er foretatt uten å påvise unormale forhold. Hulltaking er foretatt ved/i soverom. Fuktkvotemåling (vekt%) i konstruksjonen ble målt til 7.

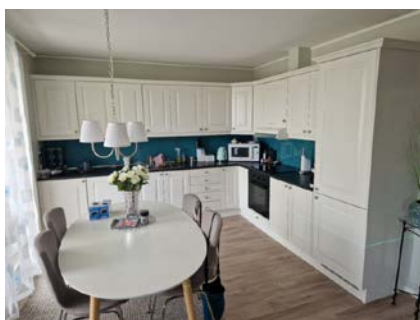
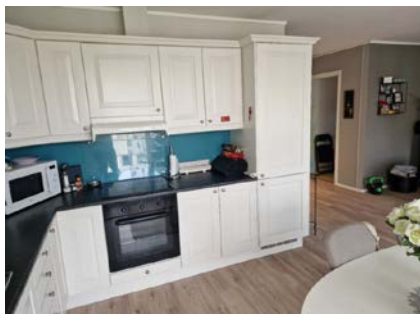
### 1. ETASJE > STUE/KJØKKEN

Gulvet er belagt med laminat. Veggene er kledd med malte gips. Det innvendige taket er lagt med malt mur. Kjøkkenet har en hvit kjøkkeninnredning som går over 2 vegger i en «L» form. Innredningen er av skuffer og skap med profilerte fronter. Det er en laminat benkeplate med nedfelt vask og platetopp. Eller er kjøkkenet utstyrt med integrert kjøle/fryseskap, stekeovn oppvaskmaskin. Utstyret er ikke funksjons-testet.

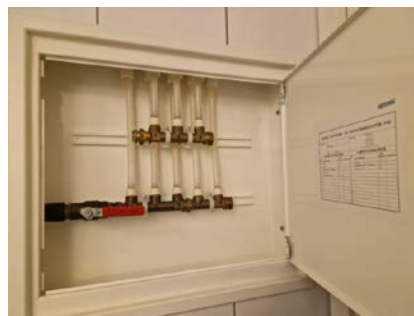
## 1 TG 1 Vannledninger

Innvendige vannledninger er av plast (rør i rør). Det er besikttet i rørskap.
