St. Hanshaugen 17D, 2413 ELVERUM

**Pen, lettstelt og sentrumsnær leil. i  
2. etg. 2 sov og sørvendt veranda.  
Garasjeplass og fint fellesområde.  
IN-ordning!**

# Tilstandsrapport

## ANDELSLEILIGHET

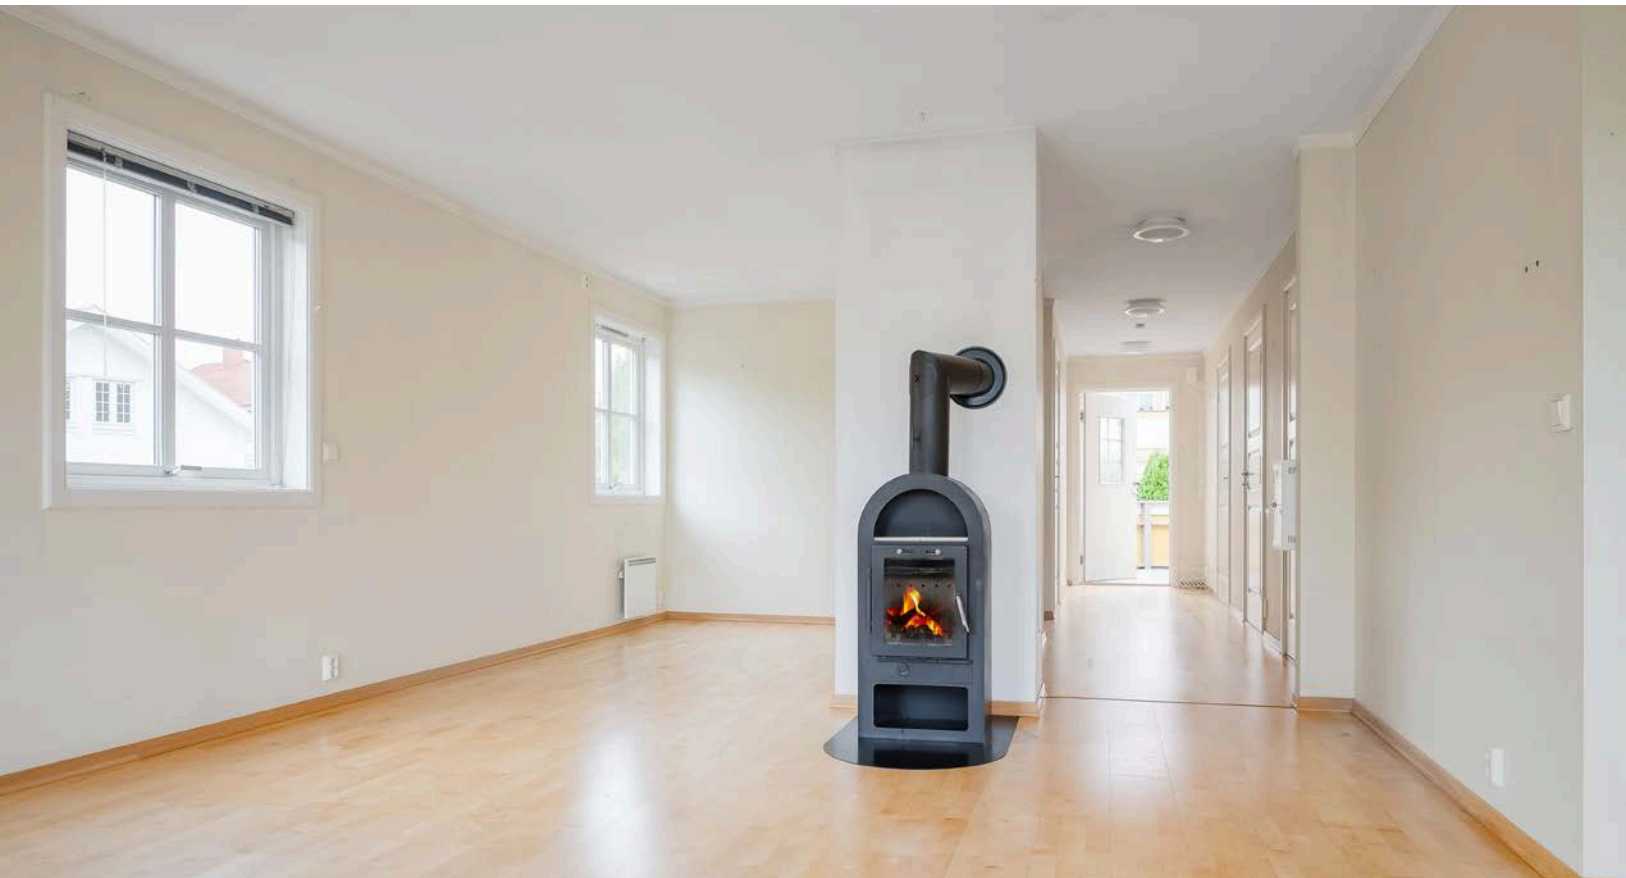
Vinduer på flere sider sørger for et godt innslipp av naturlig lys. Midt stuen står det en fin peisovn med glassdør sørger for god varme på de kjølige dagene.

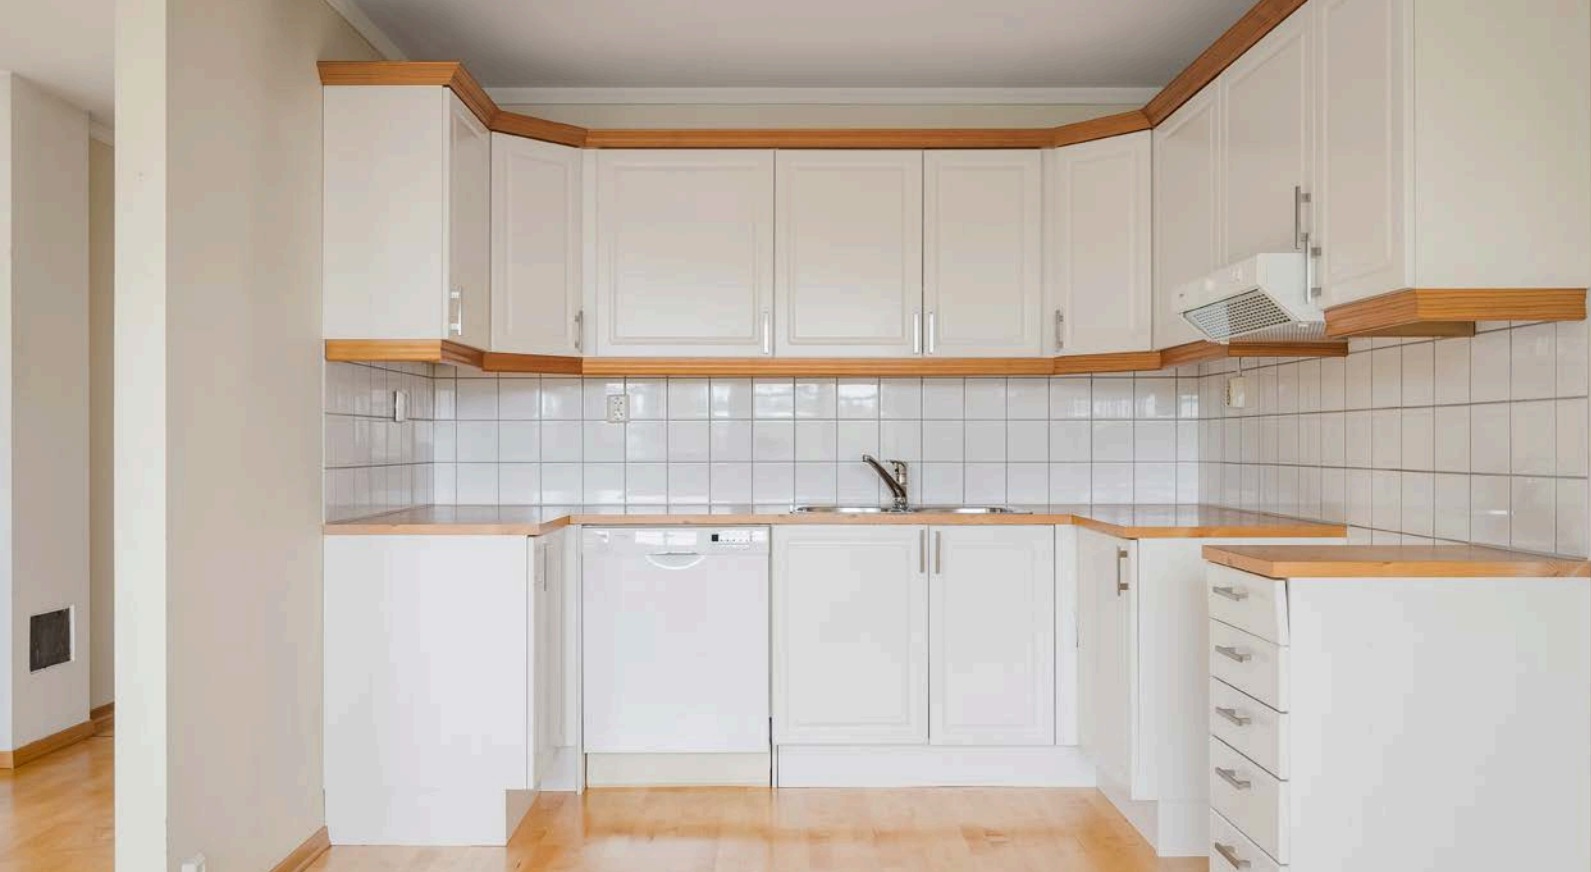
Boligen er utstyrt med et åpent og fint kjøkken i laminert utførelse. Det er god plass til oppbevaring i over- og underskap. Oppvaskmaskin medfølger, og det er plass for kjøleskap og komfyr.

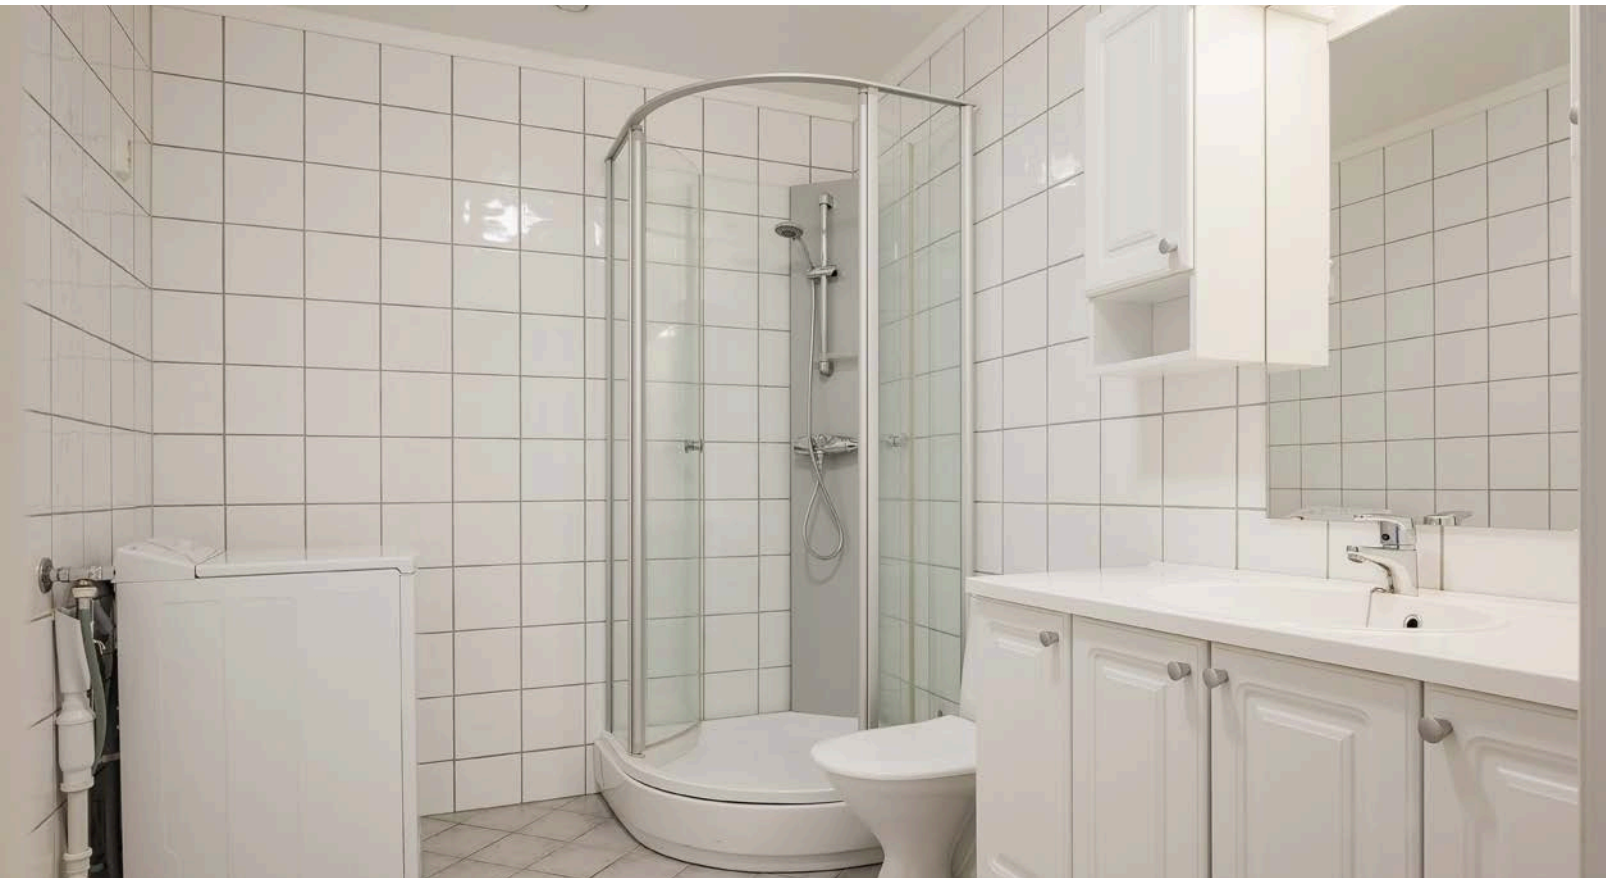
Boligen har et romslig og flislagt bad med varmekabler i gulvet. Badet er innredet med heldekkende servant nedfelt i benkeskap, belyst speil med overskap, dusjkabinett og frittstående toalett. Vaskemaskin kan medfølge etter nærmere avtale.
